MAISON ET ATELIER D'HORLOGERIE PILLOT PUIS FIEROBE

Bourgogne-Franche-Comté, Doubs
Charquemont

Dossier IA25001215 réalisé en 2013 revu en
2014

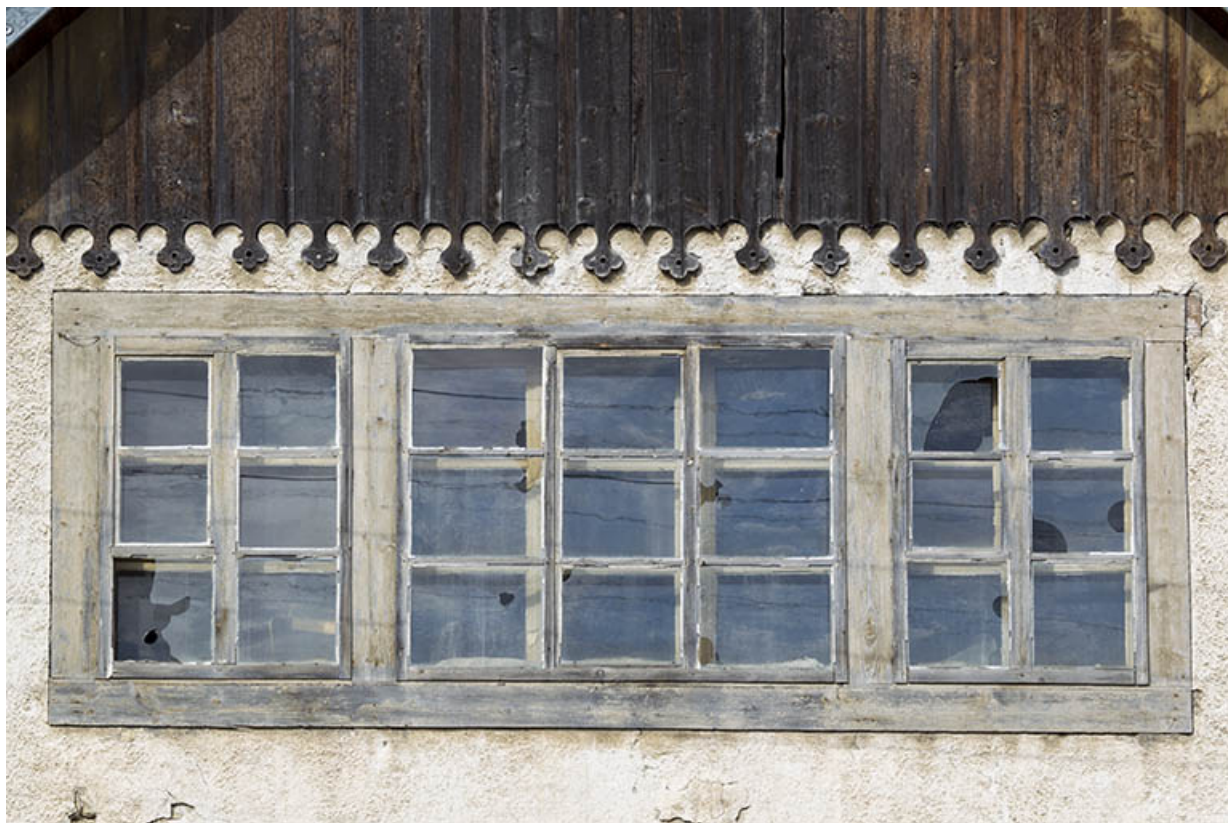
Façade antérieure : fenêtres multiples sur le pignon.

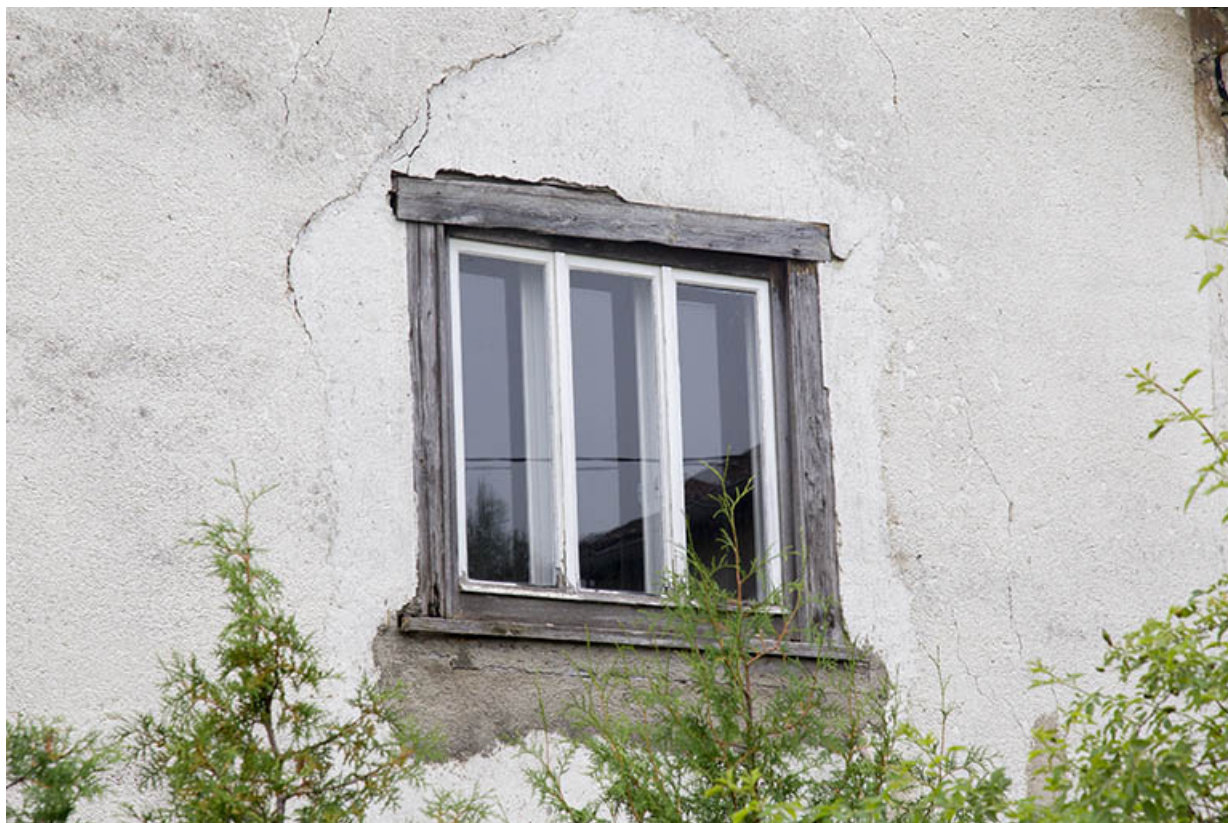
Façade latérale droite : fenêtre à encadrement en bois.

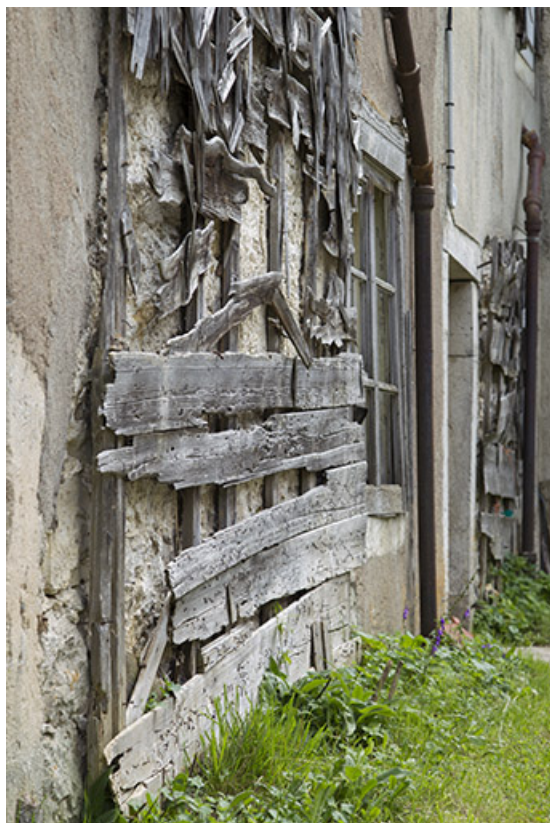
Façade postérieure : support de l'essentage de tavillons, vu en enfilade.
25, Charquemont, 48 Grande Rue
