## MAISON ET ATELIER D'HORLOGERIE PILLOT PUIS FIEROBE

Bourgogne-Franche-Comté, Doubs  
Charquemont

Dossier IA25001215 réalisé en 2013 revu en  
2014

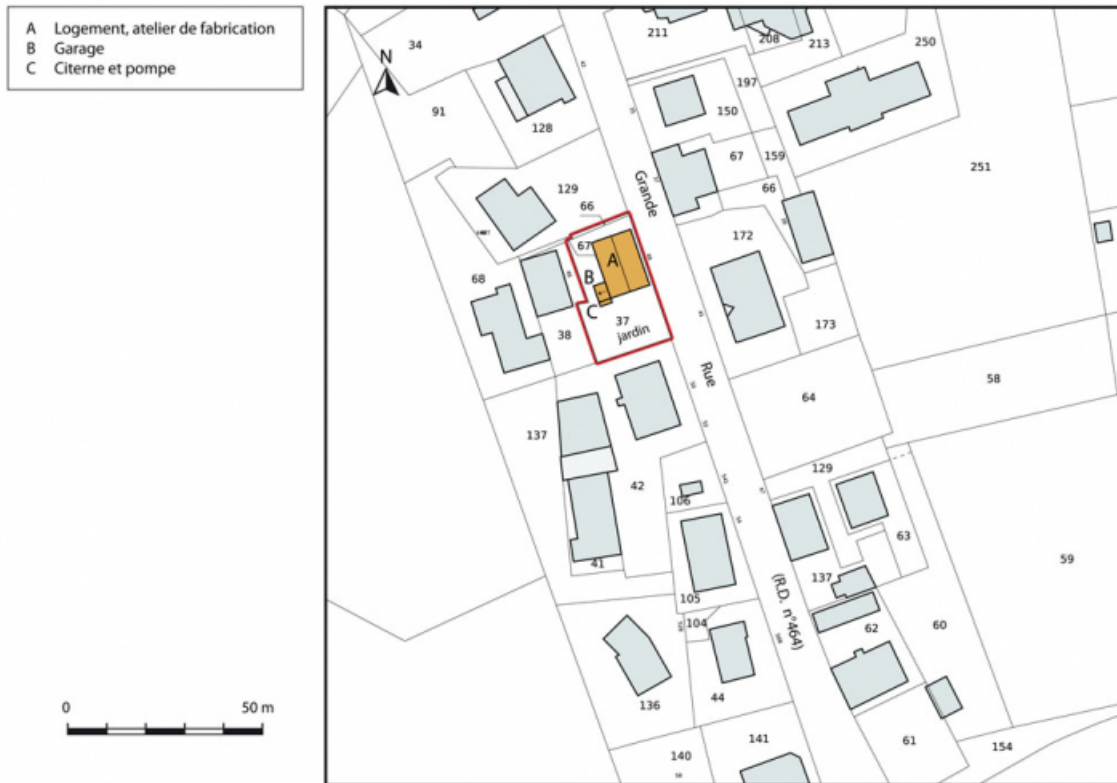
**Plan-masse et de situation. Extrait du plan cadastral, 2015, section AH.**

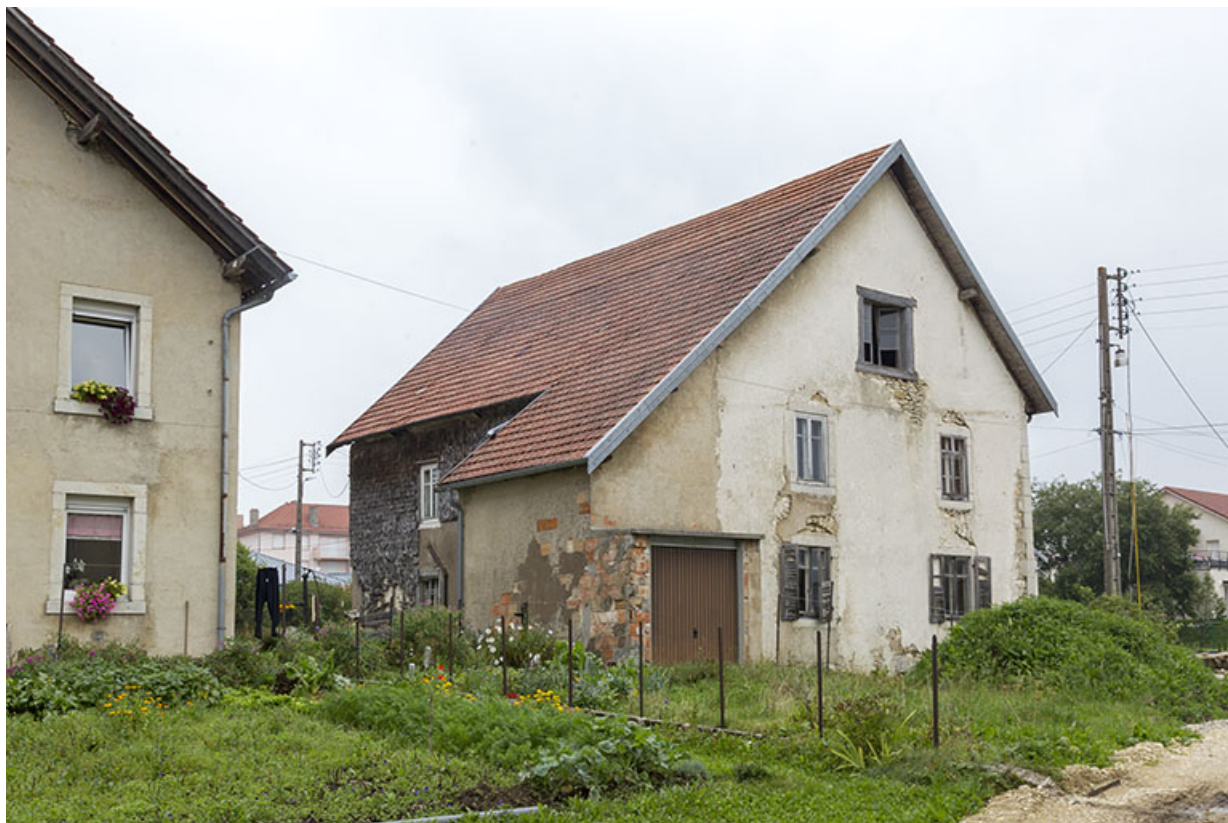
**Façade latérale gauche.**

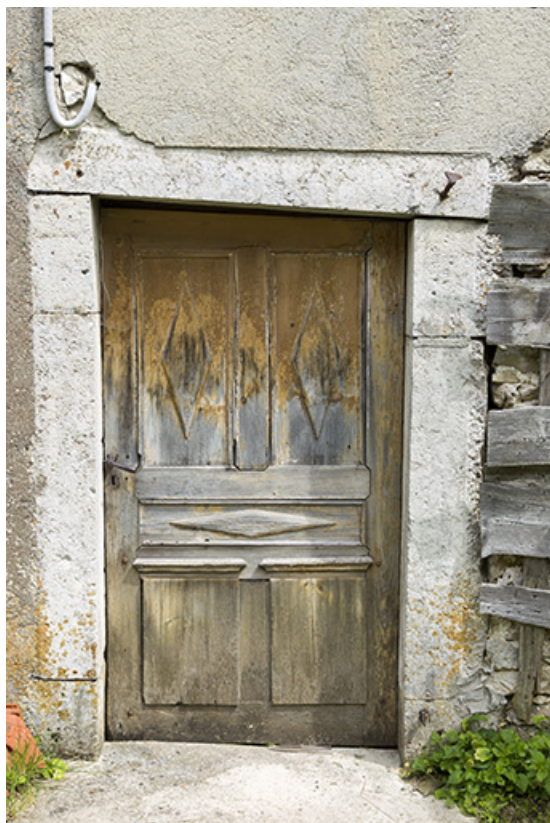
**Façade postérieure : porte.**
