MAISON ET ATELIER D'HORLOGERIE PILLOT PUIS FIEROBE

Bourgogne-Franche-Comté, Doubs
Charquemont

Dossier IA25001215 réalisé en 2013 revu en
2014

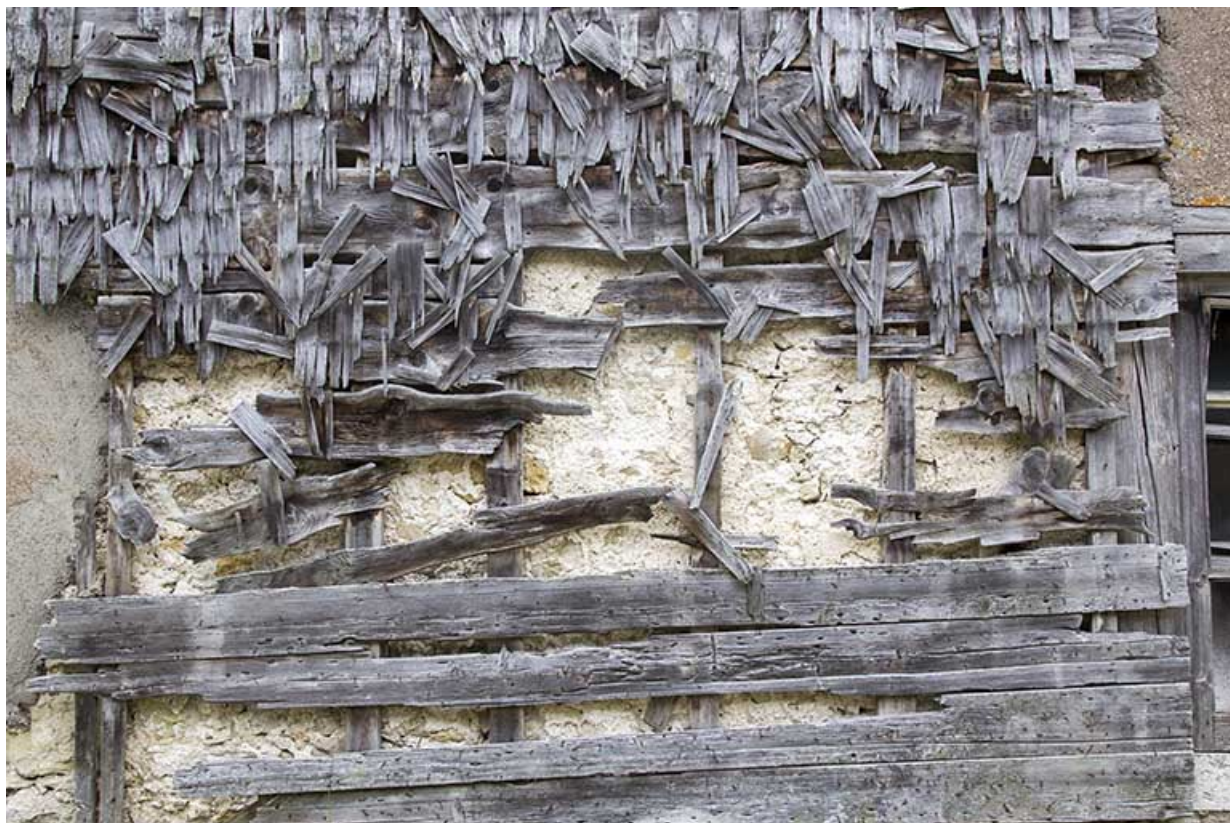
Façade postérieure : vestiges de l'essentage de tavillons.

Les murs en moellons calcaires sont protégés par un enduit et, à l'ouest, par un essentage de tavaillons (bardeaux). Le bâtiment comporte sous-sol (accessible côté sud par un escalier extérieur droit en maçonnerie), rez-de-chaussée surélevé, étage carré, étage en surcroît et étage de comble, desservis par un escalier dans-oeuvre. Il est coiffé par un toit à longs pans et pignons couverts, avec une couverture en tuiles mécaniques. Le centre de la façade antérieure est marqué par une lucarne-pignon percée de fenêtres multiples, éclairant l'étage en surcroît. L'extension à l'arrière, en briques creuses enduites, est coiffée d'un appentis.

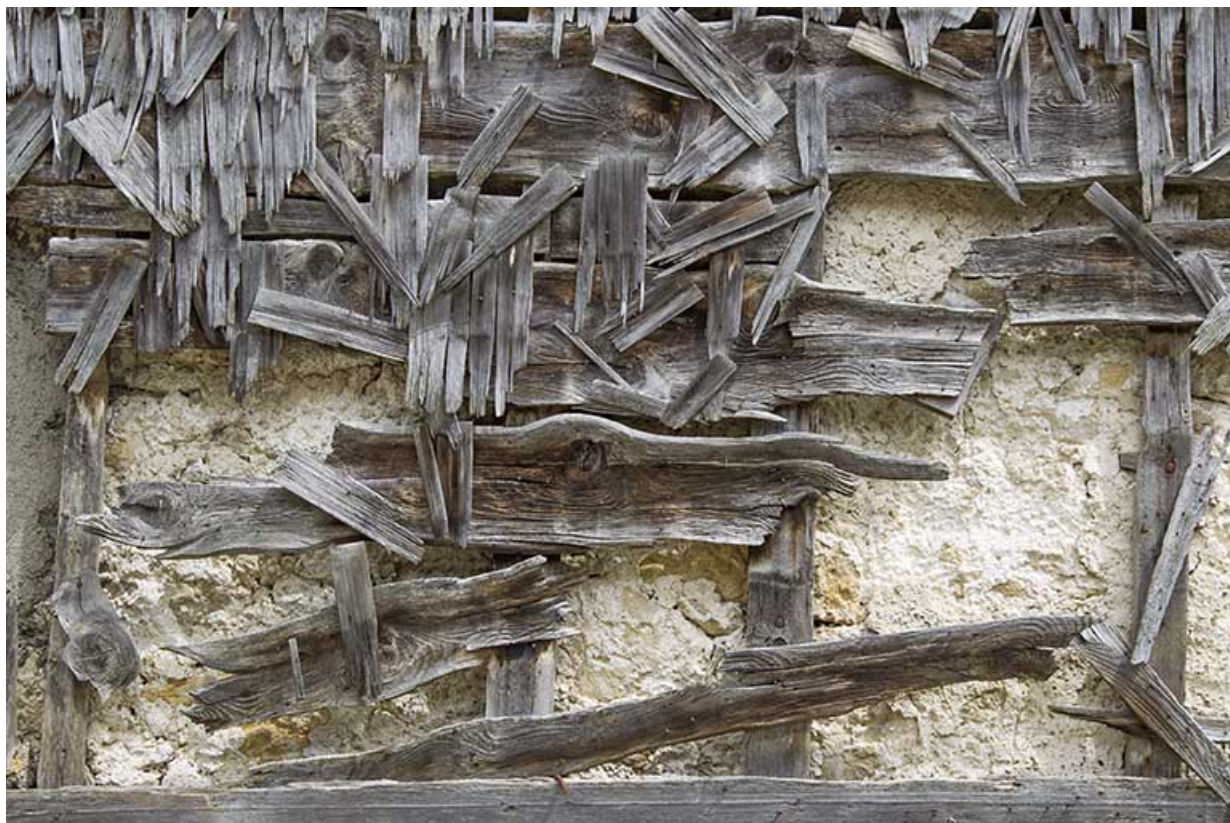
Façade postérieure : vestiges de l'essentage de tavillons.
