## MAISON ET ATELIER D'HORLOGERIE PILLOT PUIS FIEROBE

Bourgogne-Franche-Comté, Doubs  
Charquemont

Dossier IA25001215 réalisé en 2013 revu en  
2014

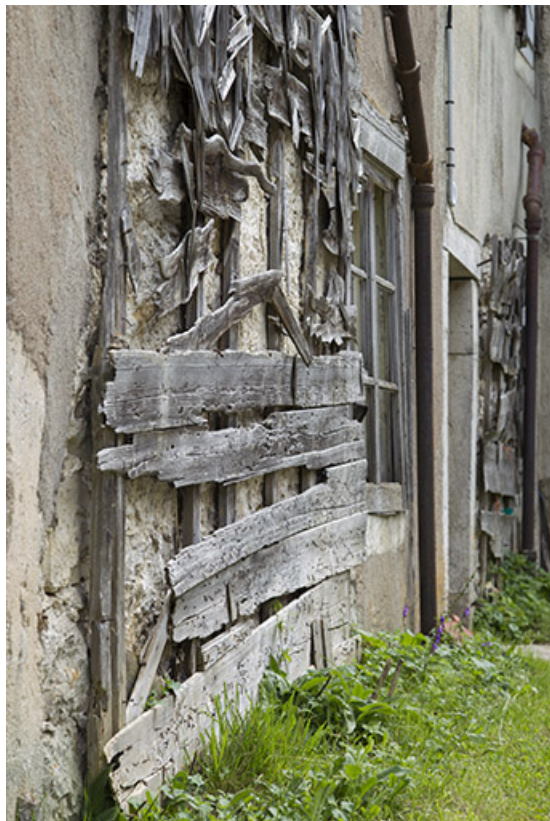
**Façade postérieure : support de l'essentage de tavaillons, vu en enfilade.**  
25, Charquemont, 48 Grande Rue

Les murs en moellons calcaires sont protégés par un enduit et, à l'ouest, par un essentage de tavaillons (bardeaux). Le bâtiment comporte sous-sol (accessible côté sud par un escalier extérieur droit en maçonnerie), rez-de-chaussée surélevé, étage carré, étage en surcroît et étage de comble, desservis par un escalier dans-oeuvre. Il est coiffé par un toit à longs pans et pignons couverts, avec une couverture en tuiles mécaniques. Le centre de la façade antérieure est marqué par une lucarne-pignon percée de fenêtres multiples, éclairant l'étage en surcroît. L'extension à l'arrière, en briques creuses enduites, est coiffée d'un appentis.
