MAISON ET ATELIER D'HORLOGERIE PATOIS PUIS FIEROBE

Bourgogne-Franche-Comté, Doubs
Charquemont
2 rue Pasteur

Dossier IA25001222 réalisé en 2013 revu en
2014

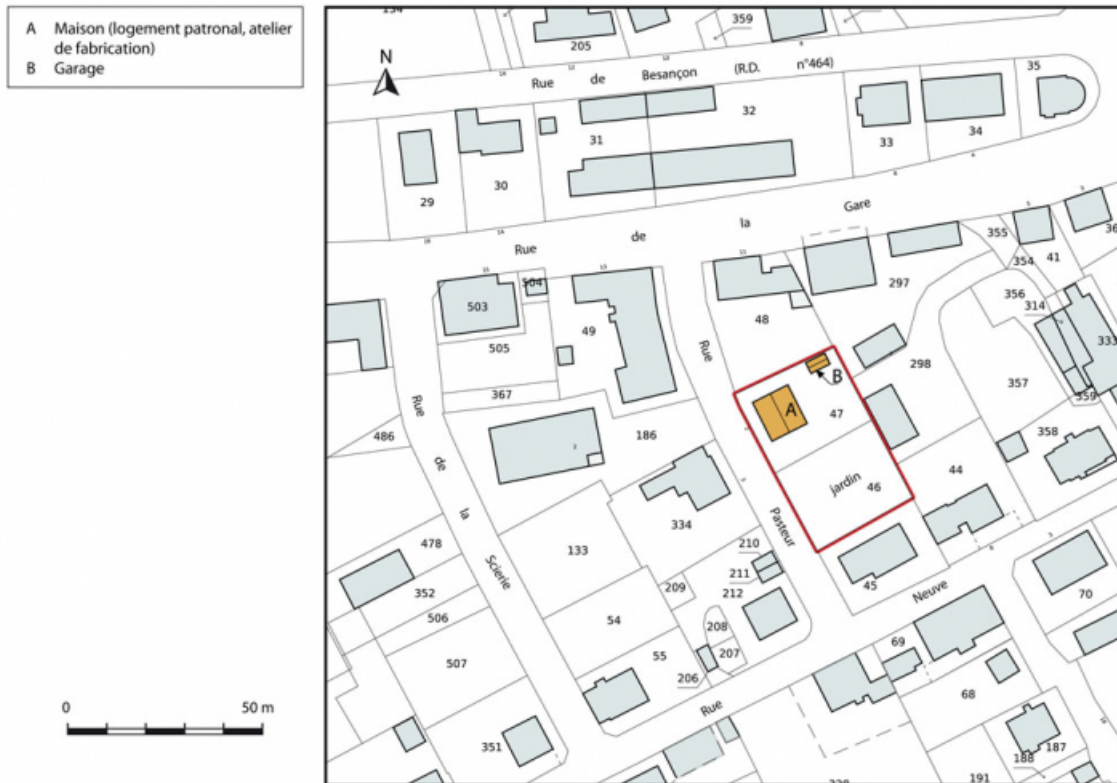
N° de l'illustration : 20152500641NUDA

Plan-masse et de situation. Extrait du plan cadastral, 2015, section AI.
25, Charquemont, 2 rue Pasteur
