MAISON ET ATELIER D'HORLOGERIE PATOIS PUIS FIEROBE

Bourgogne-Franche-Comté, Doubs
Charquemont
2 rue Pasteur

Dossier IA25001222 réalisé en 2013 revu en
2014

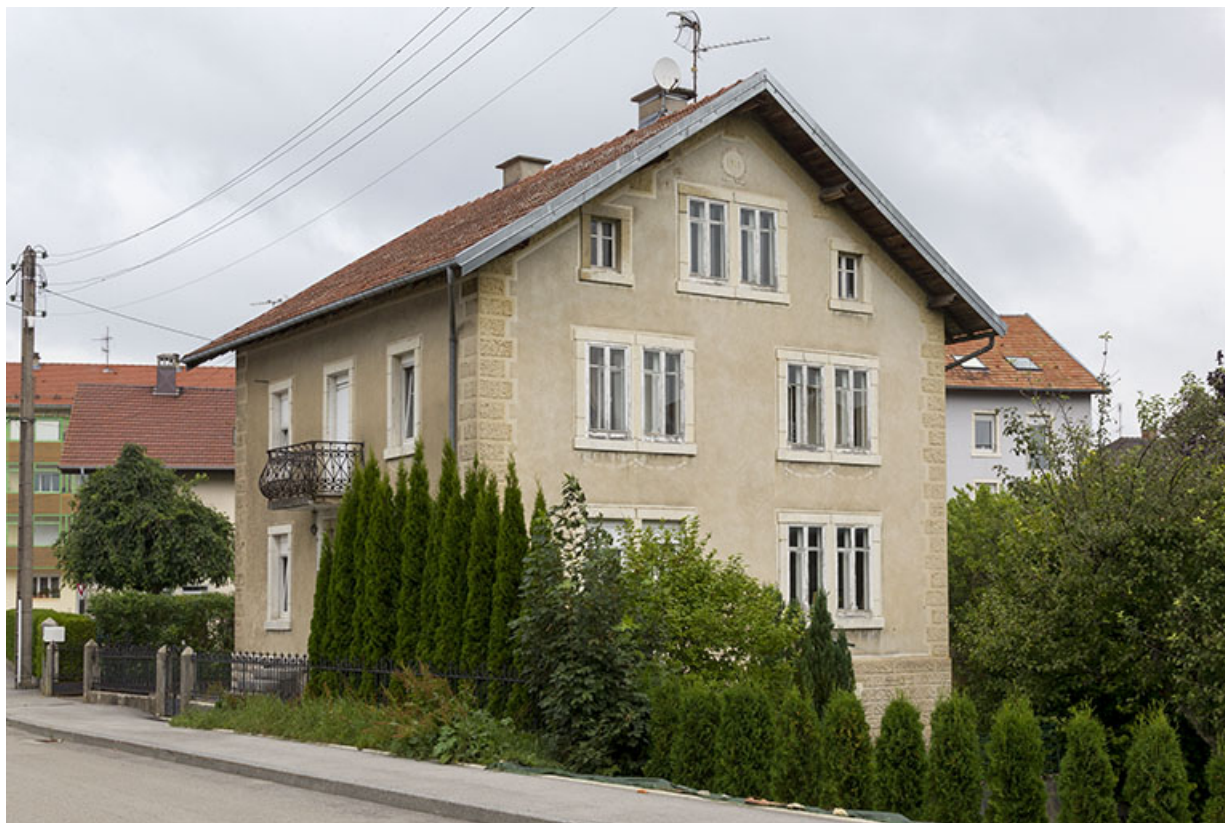
N° de l'illustration : 20132503031NUC2A

Vue d'ensemble, depuis le sud (façades antérieure et latérale droite).
25, Charquemont, 2 rue Pasteur

La maison a des murs en moellons calcaires enduits et un toit à longs pans, pignons couverts et couverture en tuiles mécaniques. Elle comporte un étage de soubassement, un rez-de-chaussée surélevé (accessible par deux escaliers extérieurs droits en maçonnerie, un en façade et un sur le mur pignon nord), un étage carré et un étage en surcroît, desservis par un escalier dans-oeuvre. Le mur pignon sud est ouvert de cinq baies horlogères et deux petites fenêtres éclairant l'étage en surcroît. L'enduit est traité de manière décorative au niveau du soubassement, des chaînes d'angle et des rampants de pignon.

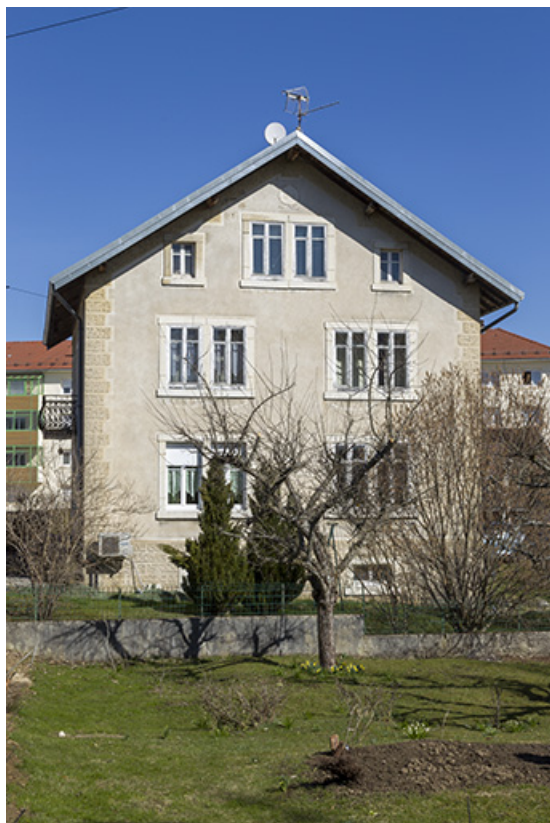
N° de l'illustration : 20152500930NUC2A

Façade latérale droite.

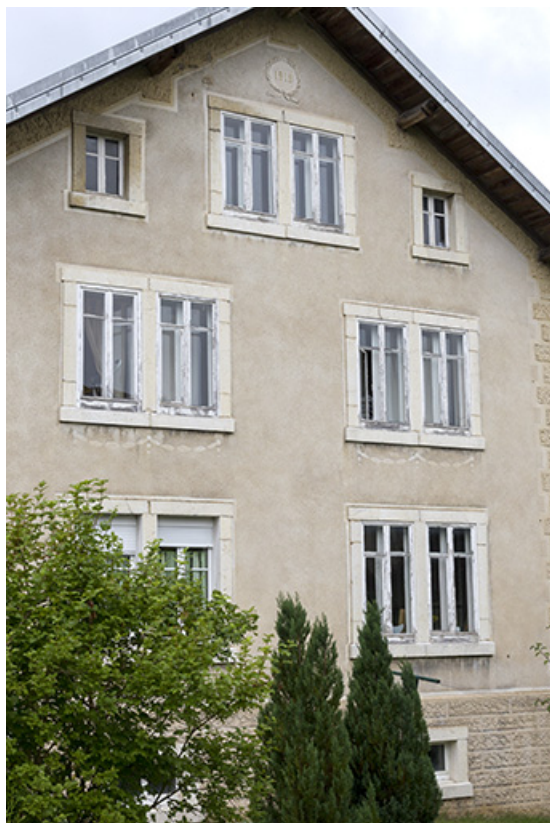
N° de l'illustration : 20132503032NUC2A

Façade latérale droite, de trois quarts gauche.
