## MAISON ET ATELIER D'HORLOGERIE PATOIS PUIS FIEROBE

Bourgogne-Franche-Comté, Doubs  
Charquemont  
2 rue Pasteur

Dossier IA25001222 réalisé en 2013 revu en  
2014

Auteur(s) : Laurent Poupard

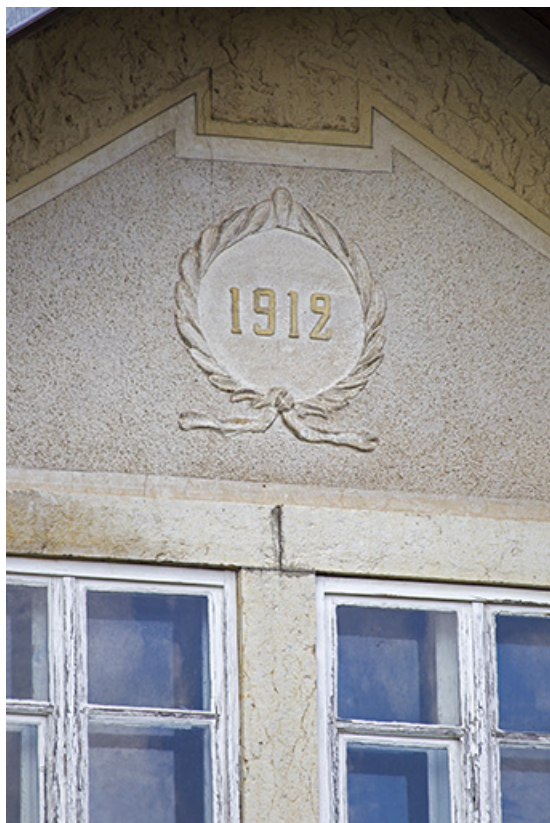
**Façade latérale droite : date sur le pignon.**

**Dates** : 1912 (porte la date)
