MAISON ET ATELIER D'HORLOGERIE PATOIS PUIS FIEROBE

Bourgogne-Franche-Comté, Doubs
Charquemont
2 rue Pasteur

Dossier IA25001222 réalisé en 2013 revu en
2014
Auteur(s) : Laurent Poupart

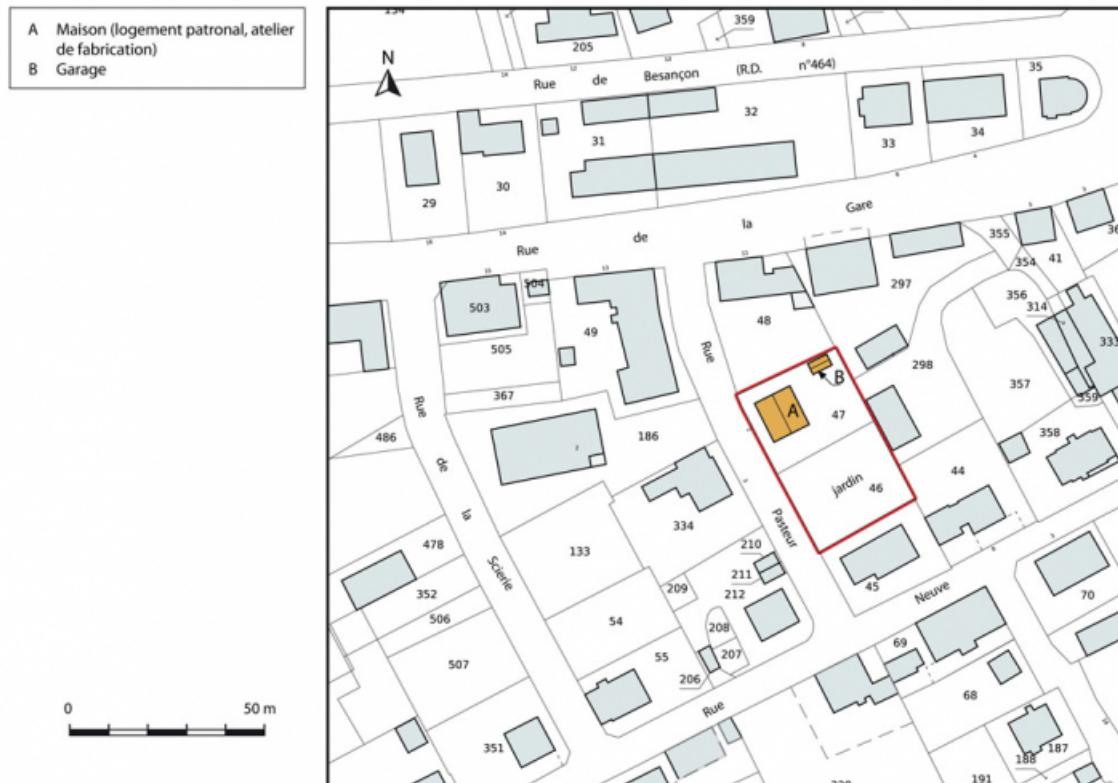
Plan-masse et de situation. Extrait du plan cadastral, 2015, section A1.

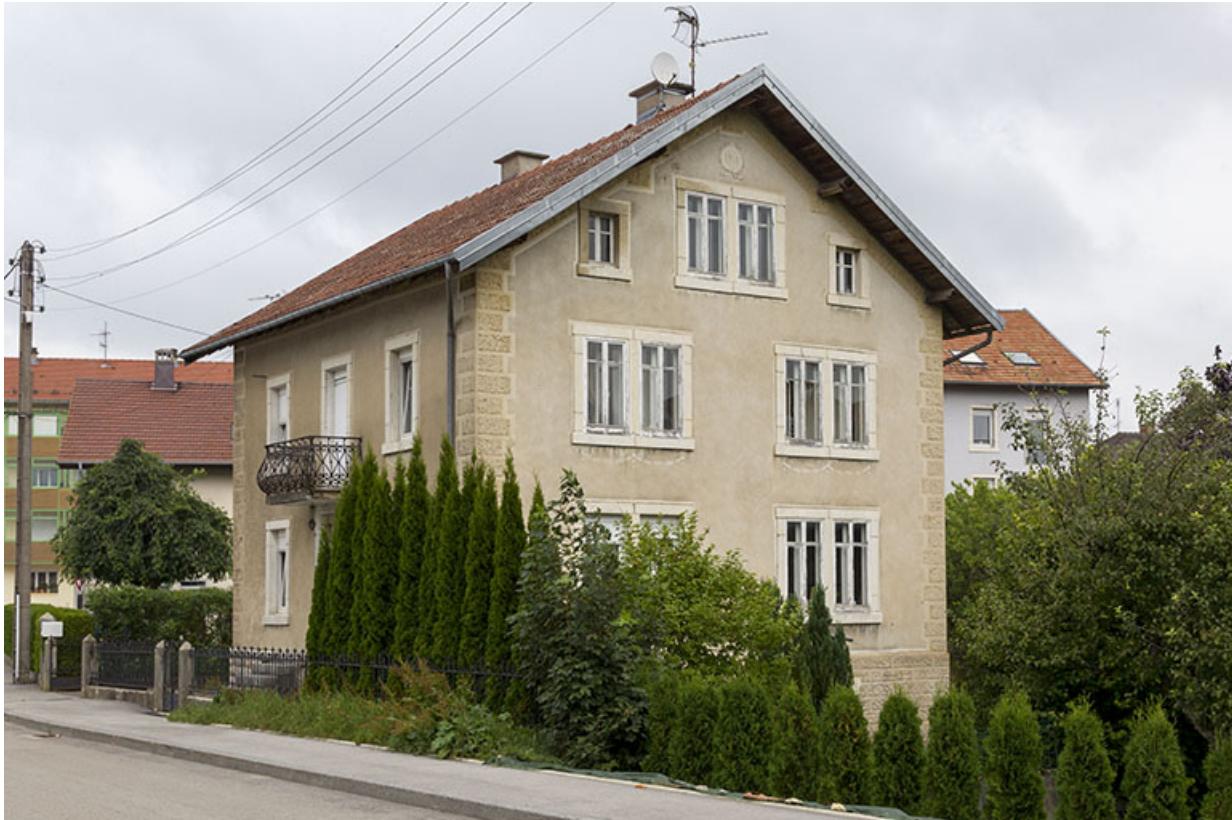
Vue d'ensemble, depuis le sud (façades antérieure et latérale droite).

La maison a des murs en moellons calcaires enduits et un toit à longs pans, pignons couverts et couverture en tuiles mécaniques. Elle comporte un étage de soubassement, un rez-de-chaussée surélevé (accessible par deux escaliers extérieurs droits en maçonnerie, un en façade et un sur le mur pignon nord), un étage carré et un étage en surcroît, desservis par un escalier dans-œuvre. Le mur pignon sud est ouvert de cinq baies horlogères et deux petites fenêtres éclairant l'étage en surcroît. L'enduit est traité de manière décorative au niveau du soubassement, des chaînes d'angle et des rampants de pignon.

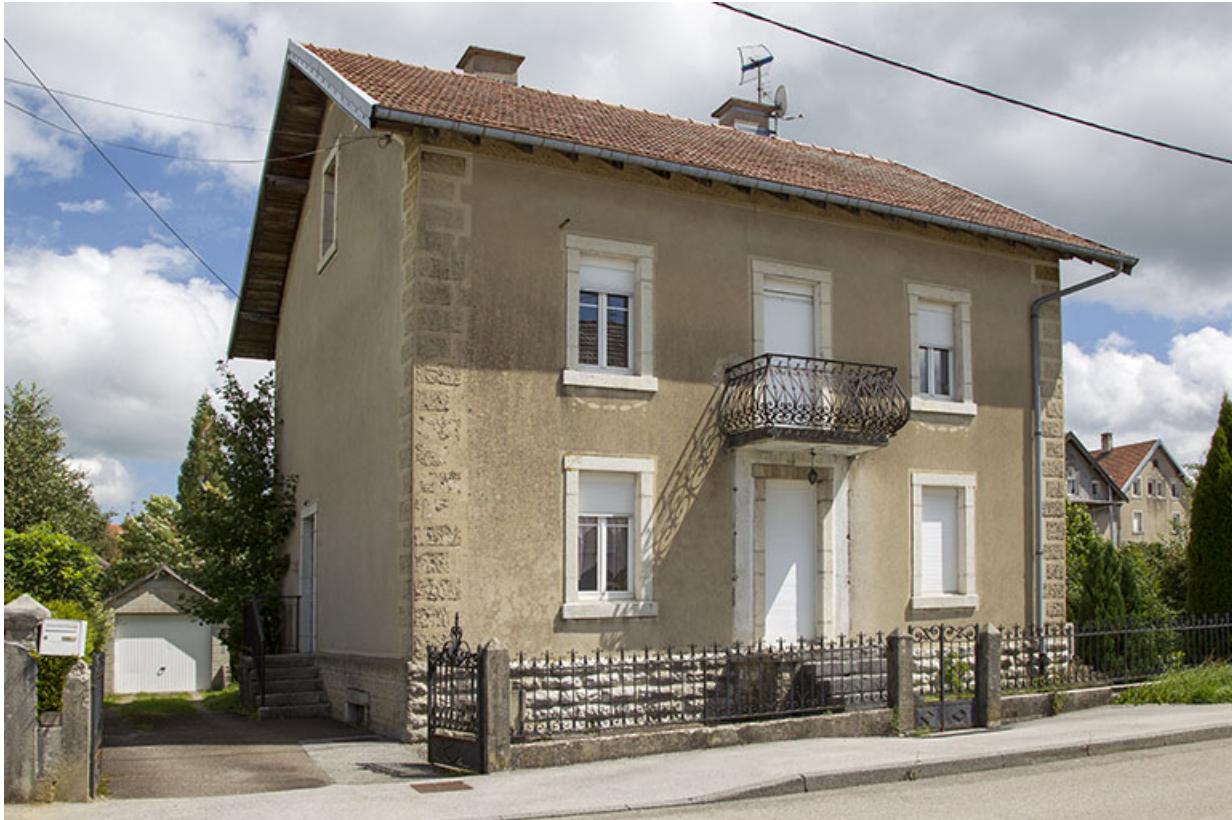
Façade antérieure, de trois quarts gauche.

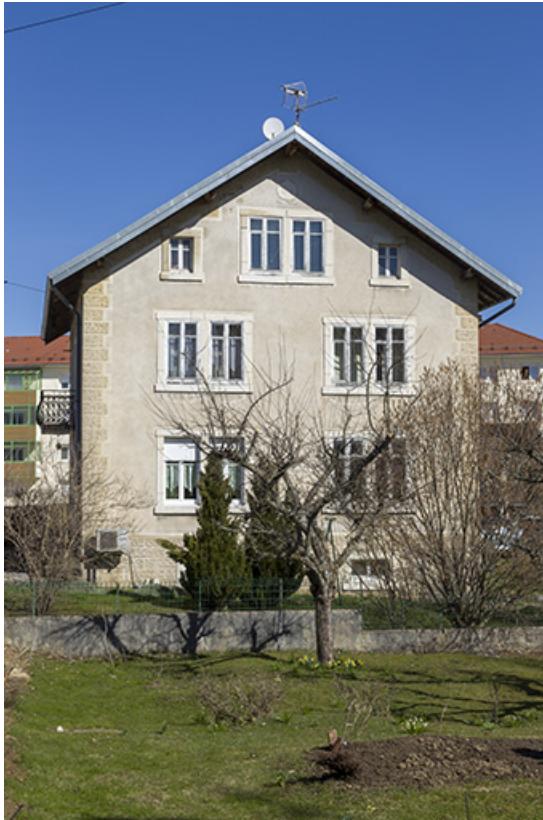
Façade latérale droite.

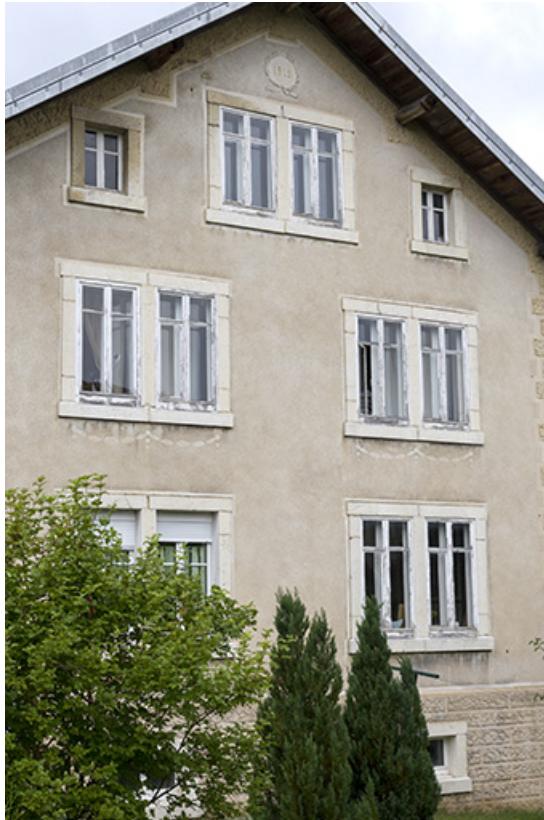
Façade latérale droite, de trois quarts gauche.

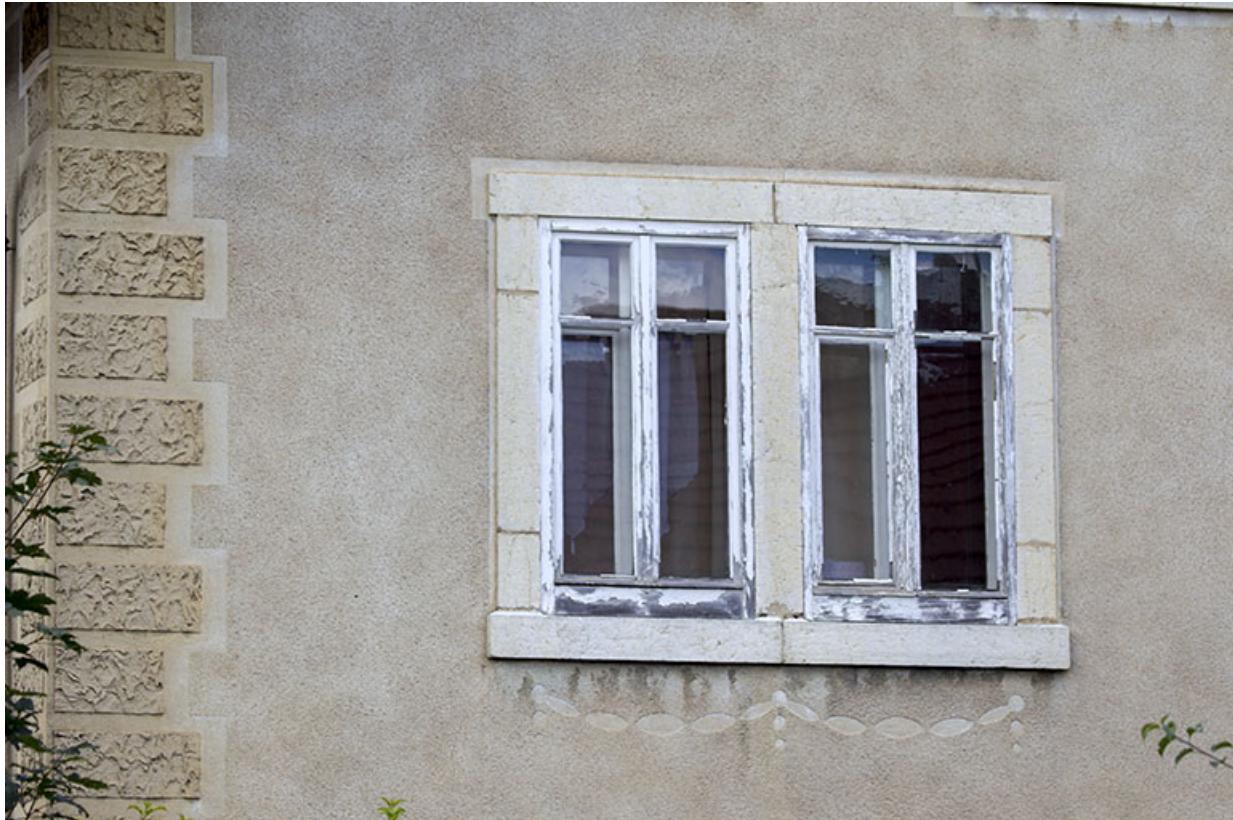
Façade latérale droite : fenêtre horlogère et décor.

Typologie : baie horlogère

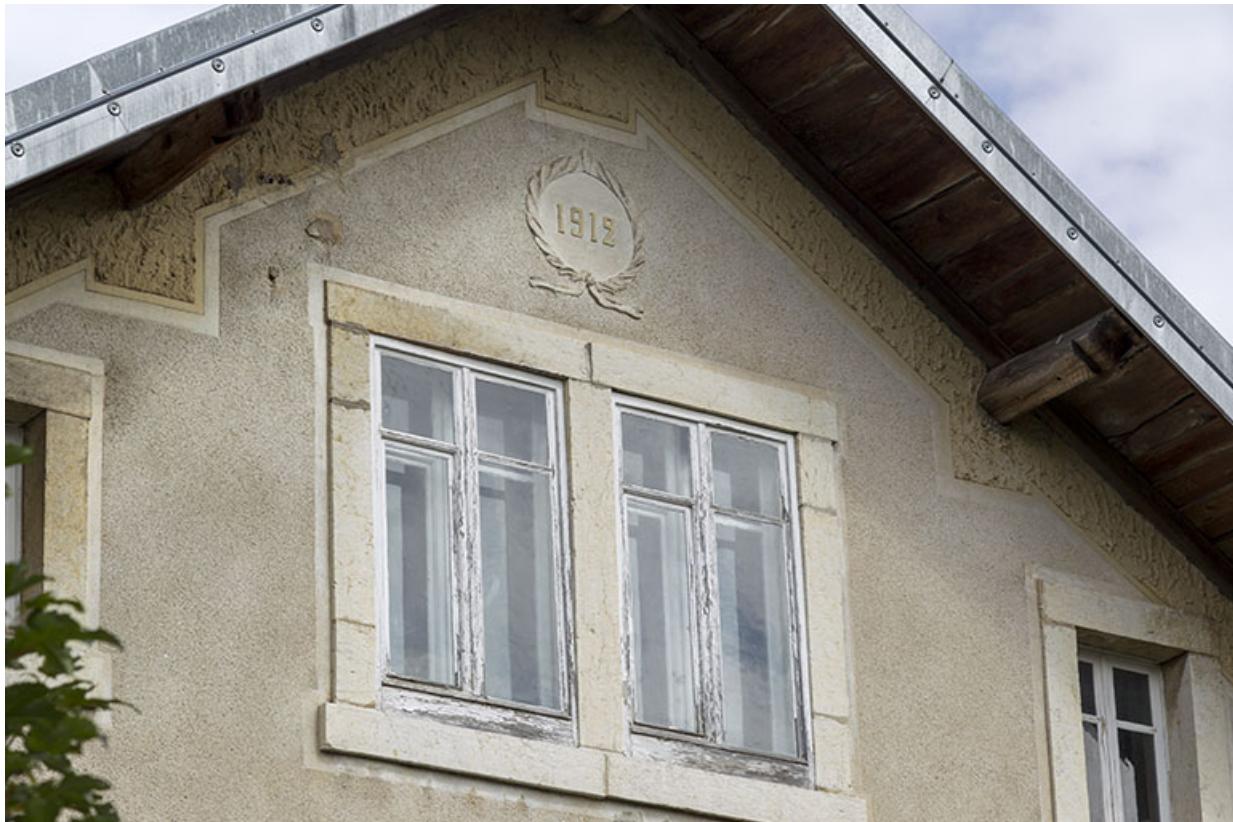
Façade latérale droite : date et fenêtre horlogère sur le pignon.

La maison est bâtie en 1912 (date portée sur le pignon sud) puis, selon la matrice cadastrale, agrandie vers 1929 (garage ?). Elle accueille Félix Patois et son épouse Léontine Rième, finisseurs de roues de cylindre. Leur succède le grossiste en horlogerie Victorin Fierobe, frère de l'horloger André Fierobe (dont l'atelier se trouvait en dernier au 2 rue de l'Eglise) et beau-père d'un autre fabricant, Roger Frésard (de la maison Victorin Frésard, 10-14 rue du Château). Simple négociant, Fierobe travaillera ensuite pour la société Elector de la famille Haenni, établie aux 1-5 rue Victor Hugo. Le bâtiment n'abrite plus d'activité productive.

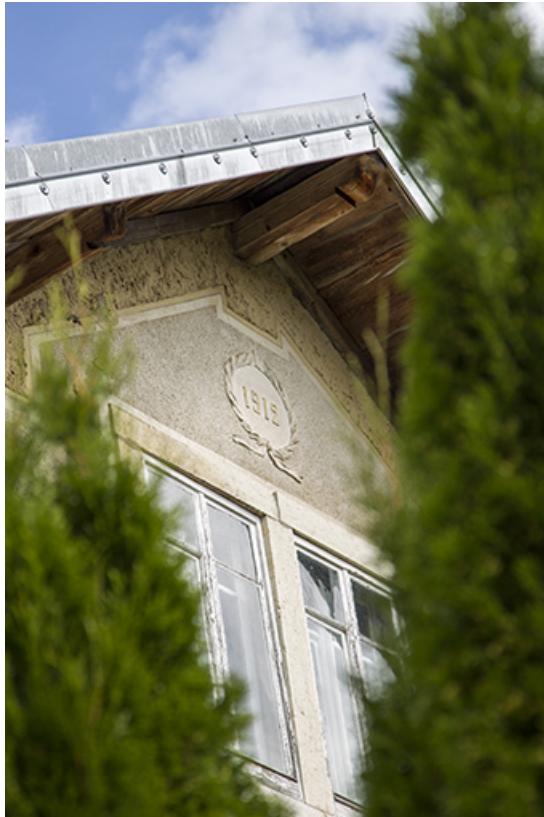
Façade latérale droite : date et fenêtre horlogère sur le pignon, vues en contre-plongée.
25, Charquemont, 2 rue Pasteur

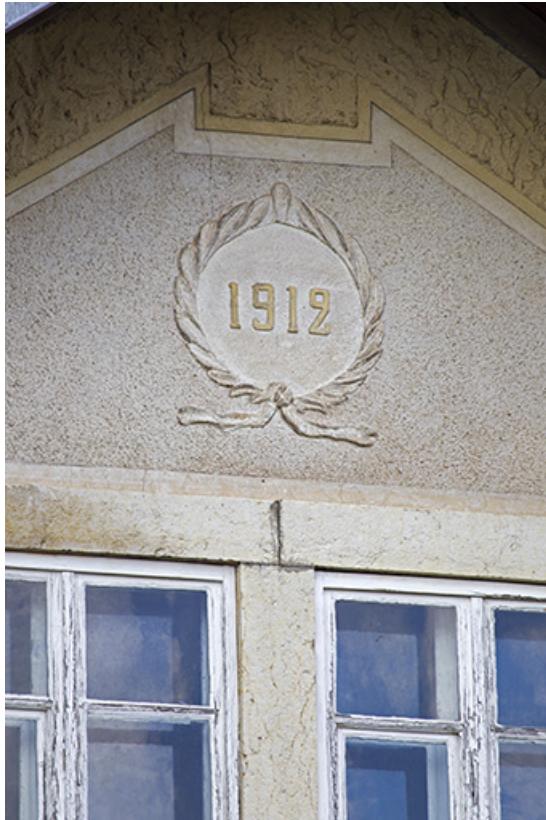
Façade latérale droite : date sur le pignon.
