## MAISON ET ATELIER D'HORLOGERIE PATOIS PUIS FIEROBE

Bourgogne-Franche-Comté, Doubs  
Charquemont  
2 rue Pasteur

Dossier IA25001222 réalisé en 2013 revu en  
2014

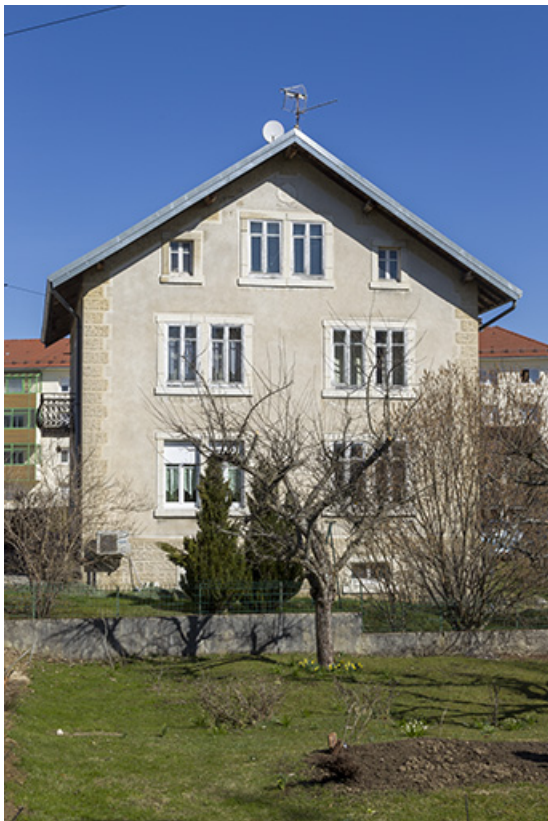
25, Charquemont, 2 rue Pasteur

**Façade latérale droite.**

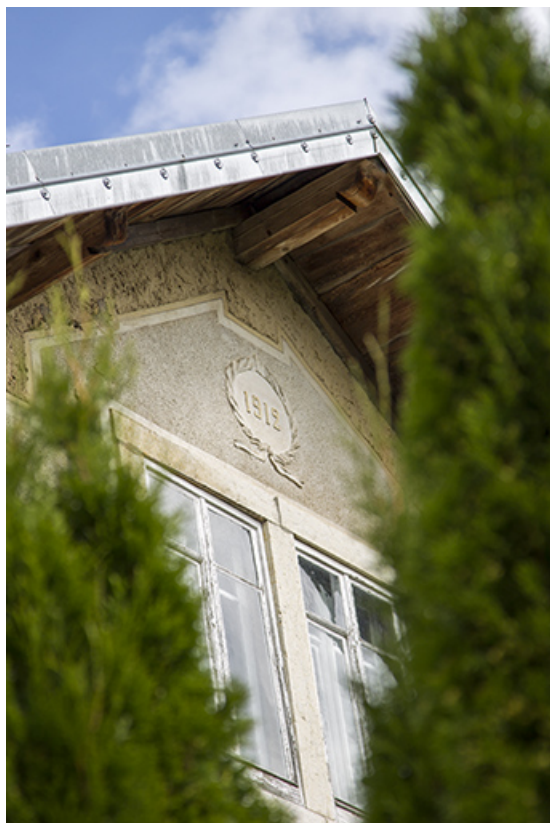
**Façade latérale droite : date et fenêtre horlogère sur le pignon, vues en contre-plongée.**  
25, Charquemont, 2 rue Pasteur
