MAISON ET ATELIER D'HORLOGERIE ET DE GALVANOPLASTIE PERROT-AUDET

Bourgogne-Franche-Comté, Doubs
 Charquemont
 3 rue Pasteur

Dossier IA25001223 réalisé en 2013 revu en
 2014

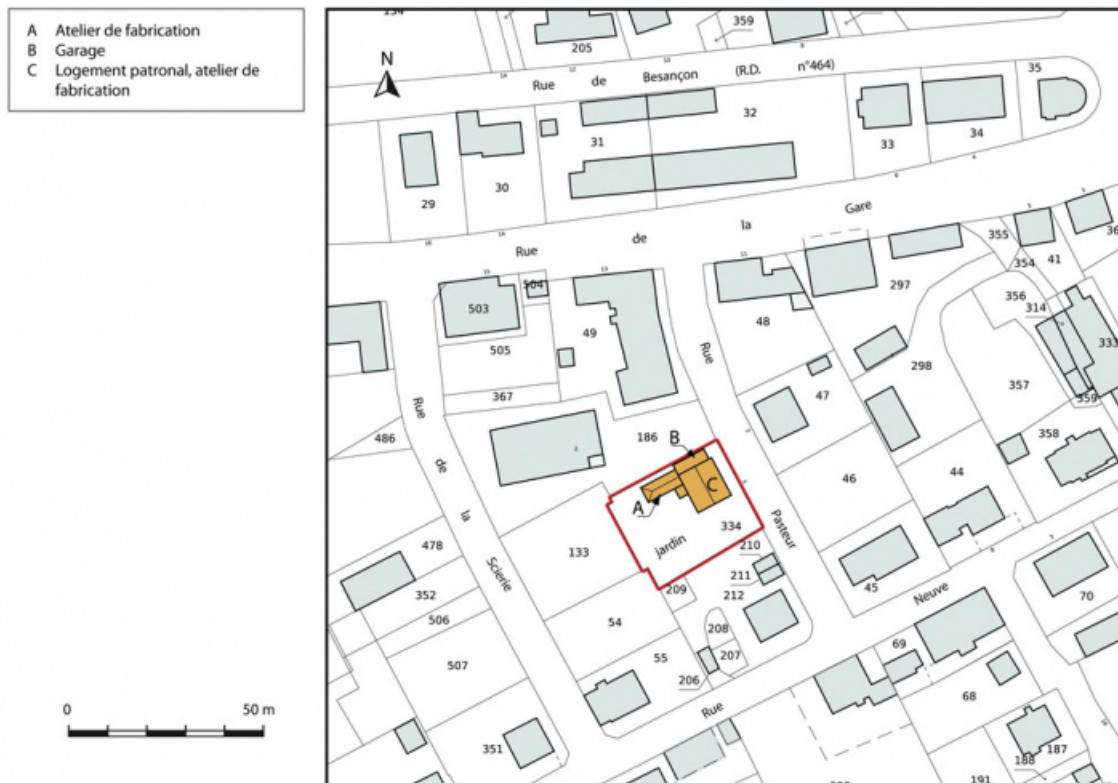
N° de l'illustration : 20152500642NUDA

Plan-masse et de situation. Extrait du plan cadastral, 2015, section AI.
25, Charquemont, 3 rue Pasteur

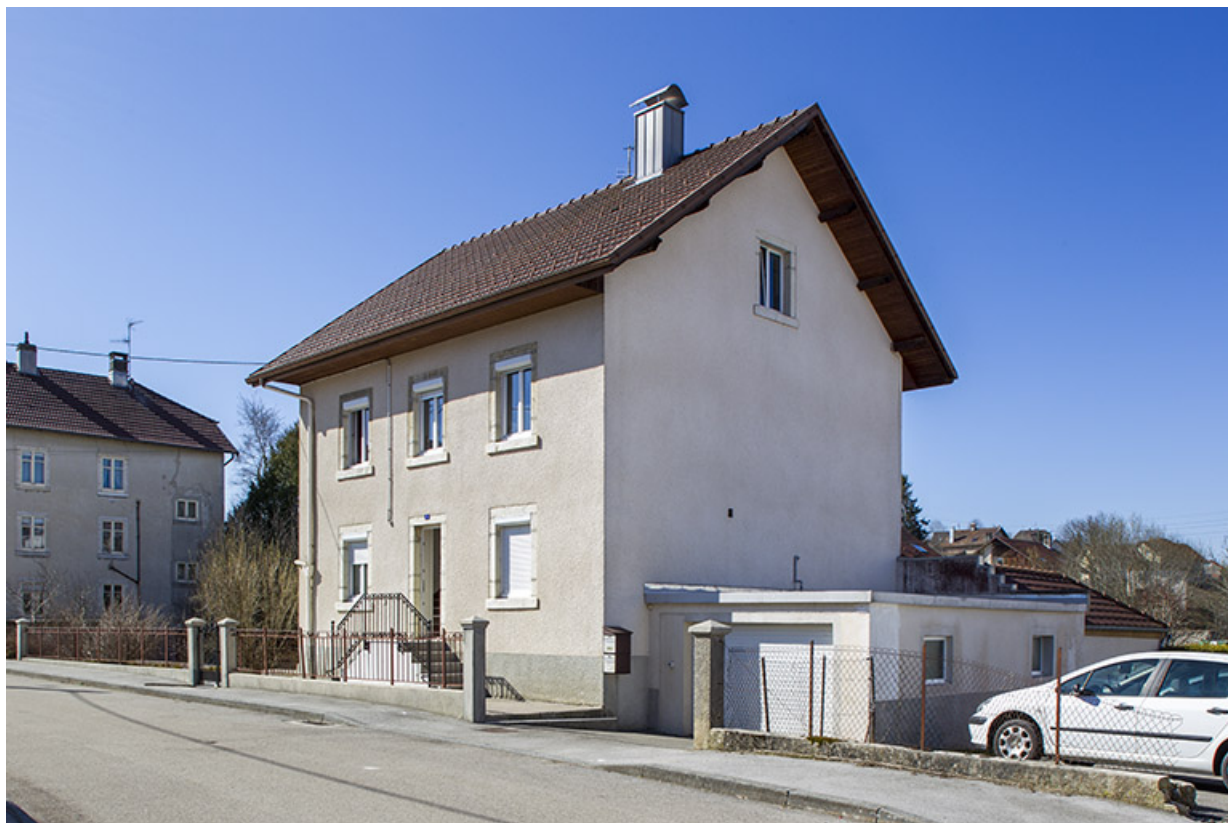
N° de l'illustration : 20152500937NUC2A

Vue d'ensemble, depuis le nord (façades antérieure et latérale droite).
25, Charquemont, 3 rue Pasteur

La maison a des murs en moellons calcaires enduits, les autres corps faisant peut-être appel au béton. Elle comporte un étage de soubassement (où se trouvait la galvanoplastie), un rez-de-chaussée surélevé (accessible en façade par un escalier à deux montées convergentes, en pierre), deux étages carrés et un étage en surcroît, desservis par un escalier en équerre dans-oeuvre. L'atelier au deuxième étage est éclairé par des fenêtres multiples disposées à l'ouest. Le bâtiment est coiffé d'un toit à longs pans, pignons couverts et couverture de tuiles mécaniques. Les garages (en rez-de-chaussée) sont protégés, le premier côté rue par une terrasse en béton, le deuxième (en retour d'équerre à l'arrière) par un toit à longs pans, avec croupe à l'ouest et pignon découvert à l'est.

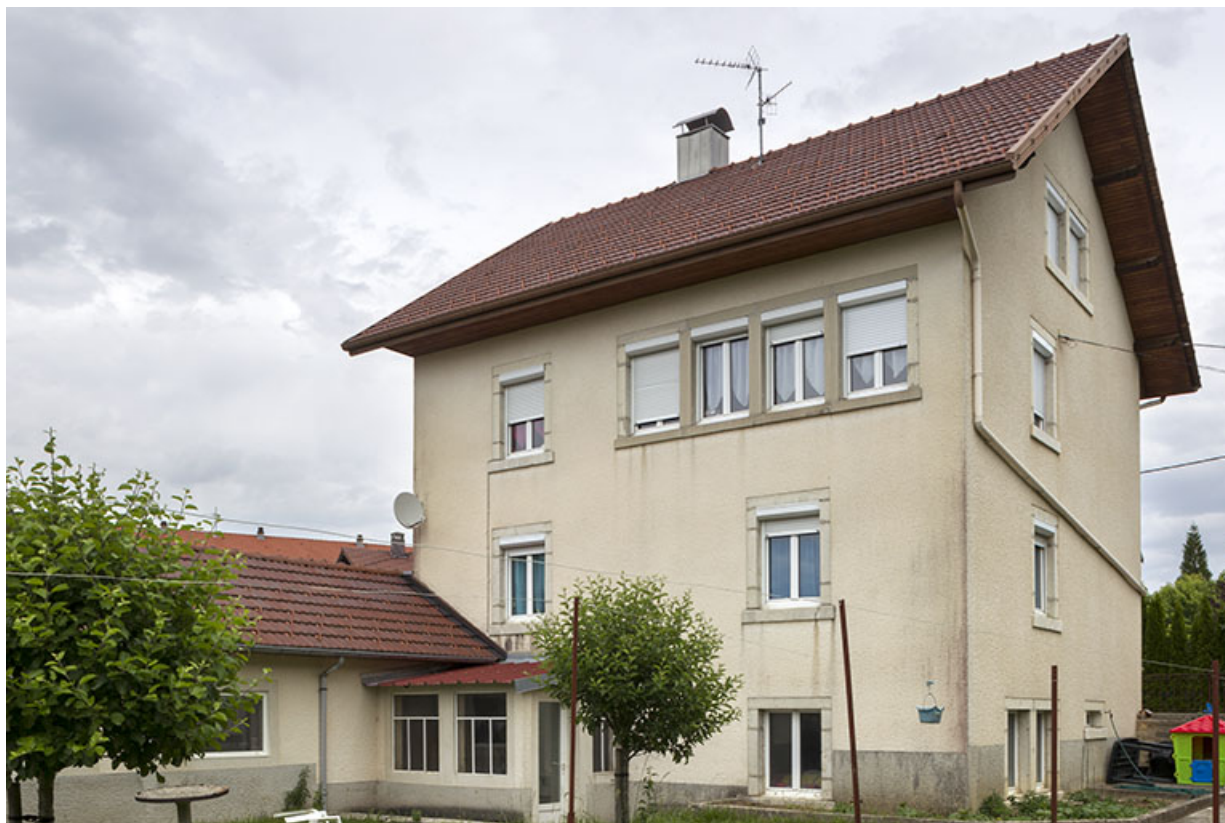
N° de l'illustration : 20152500935NUC2A

Vue d'ensemble, depuis le sud (façades postérieure et latérale gauche).
25, Charquemont, 3 rue Pasteur

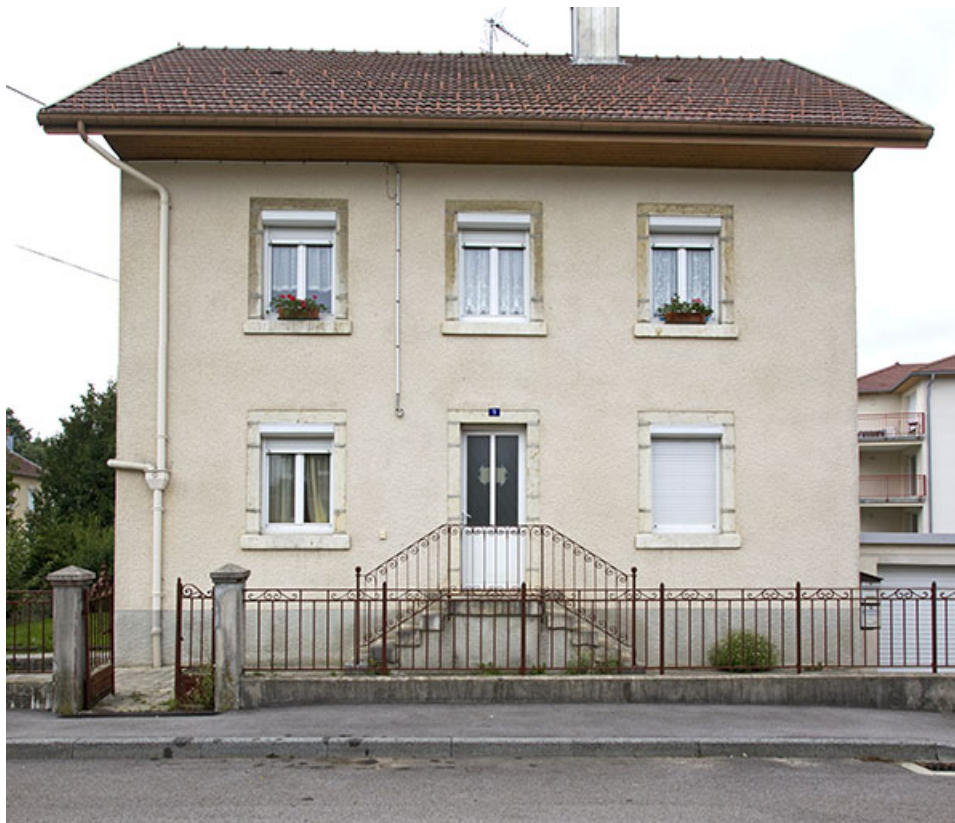
N° de l'illustration : 20132503020NUC2A

Façade antérieure.

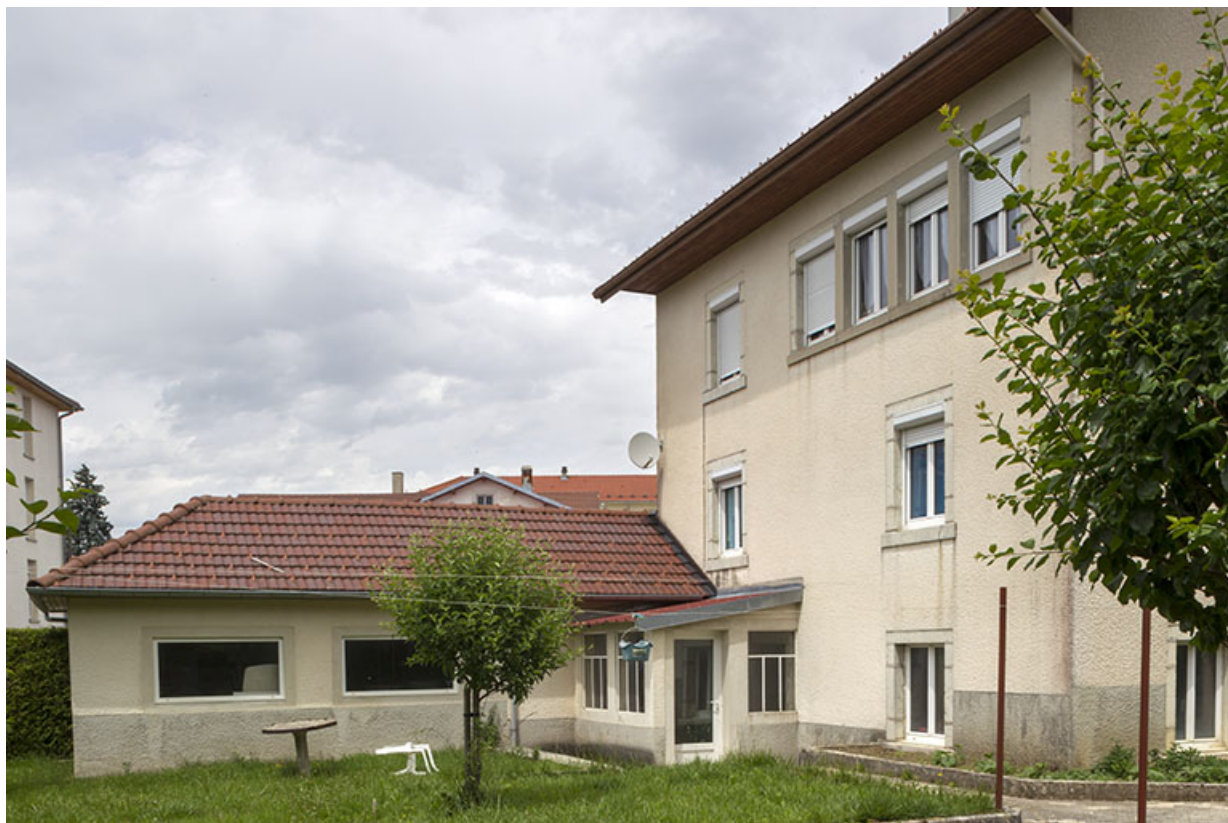
N° de l'illustration : 20152500936NUC2A

Façade postérieure et garage.
