MAISON ET ATELIER D'HORLOGERIE DE LÉON STADELMANN

Bourgogne-Franche-Comté, Doubs
Charquemont
7 rue du Général Leclerc

Dossier IA25001233 réalisé en 2013 revu en
2014

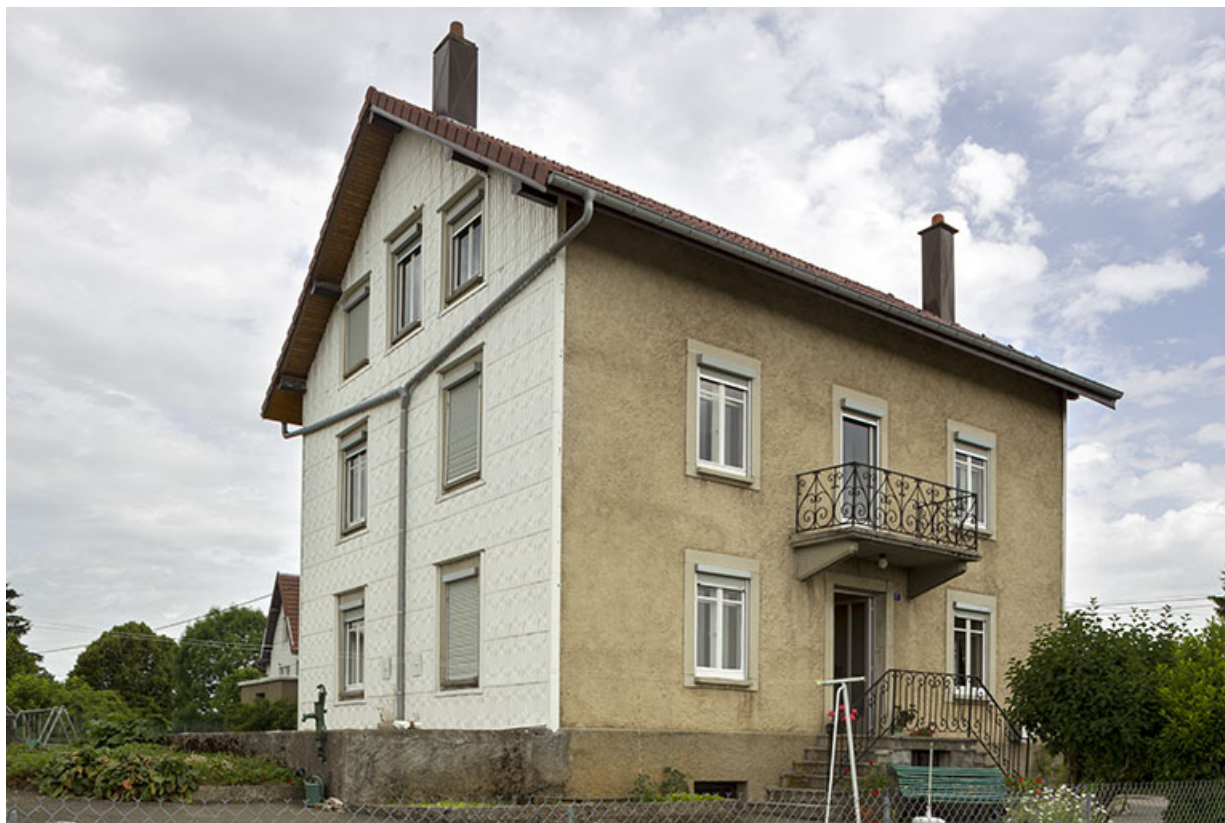
N° de l'illustration : 20142501856NUC2A

Façades antérieure et latérale gauche.

La maison a des murs en moellons calcaires enduits, protégés à l'ouest par un essentage de tôle, à l'est par un essentage de ciment amiante. Elle est coiffée d'un toit à longs pans et pignons couverts, et dotée d'une couverture de tuiles mécaniques. Elle compte un sous-sol semi-enterré, un rez-de-chaussée surélevé (accessible en façade par un escalier extérieur en maçonnerie, à deux montées convergentes), un étage carré et un étage en surcroît, desservis par un escalier dans-oeuvre tournant à retours en bois. Une fenêtre horlogère éclaire le pignon du mur oriental. Le toit des garages est formé d'une terrasse en béton.

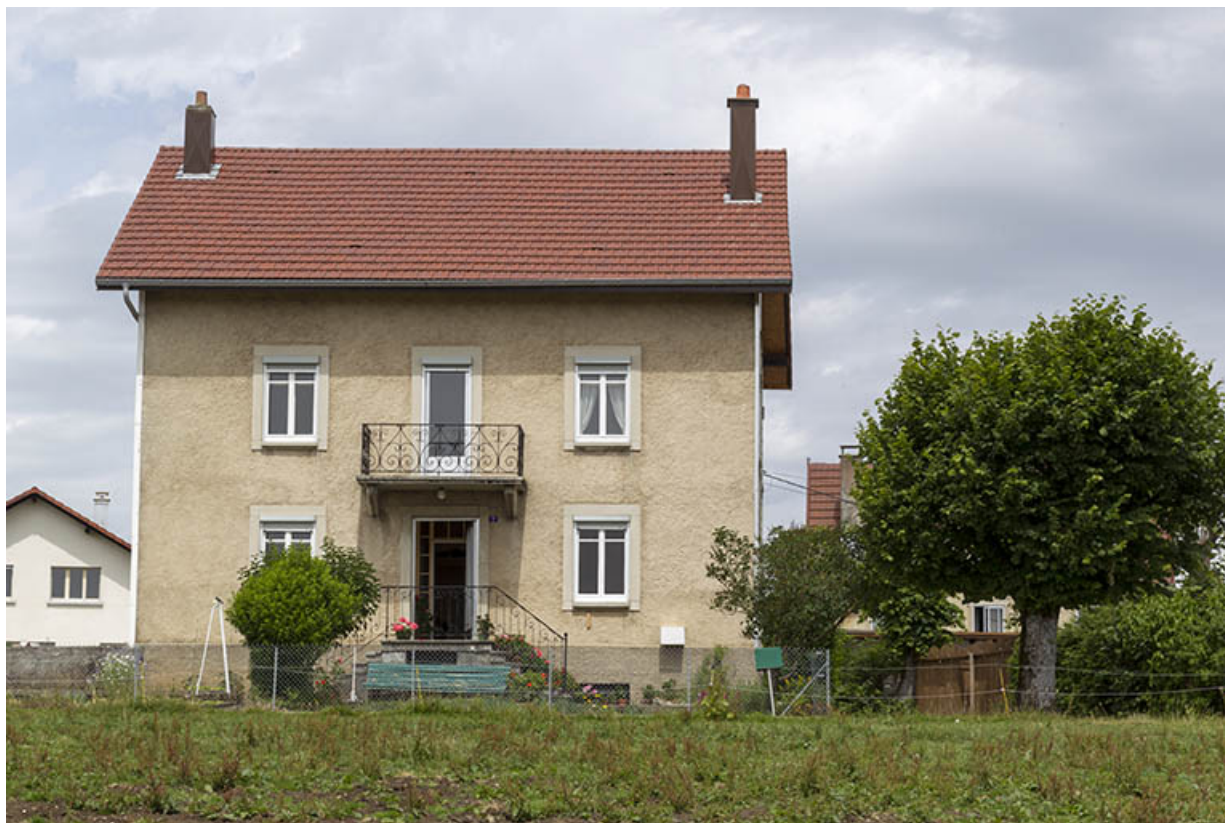
N° de l'illustration : 20142501858NUC2A

Façade antérieure.

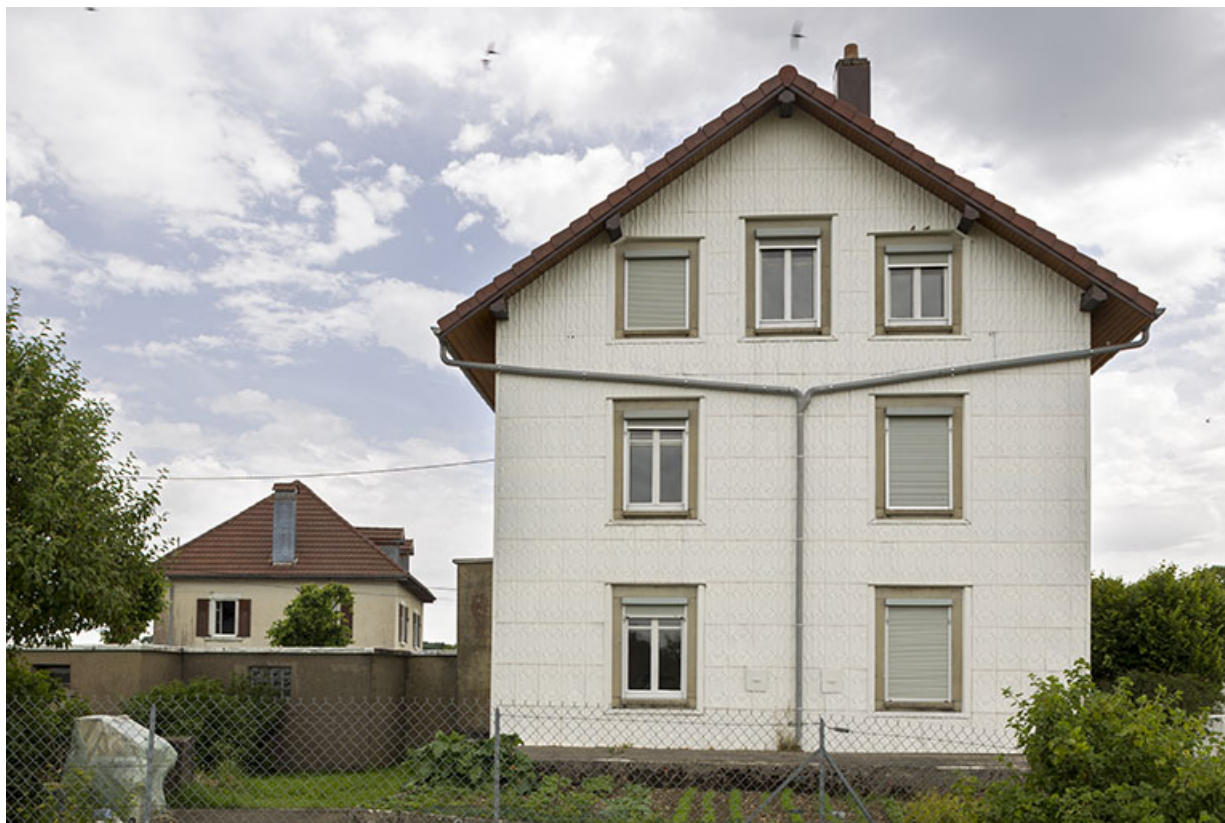
N° de l'illustration : 20142501857NUC2A

Façade latérale gauche.
