## MAISON ET ATELIER D'HORLOGERIE DE LÉON STADELmann

Bourgogne-Franche-Comté, Doubs  
Charquemont  
7 rue du Général Leclerc

Dossier IA25001233 réalisé en 2013 revu en  
2014

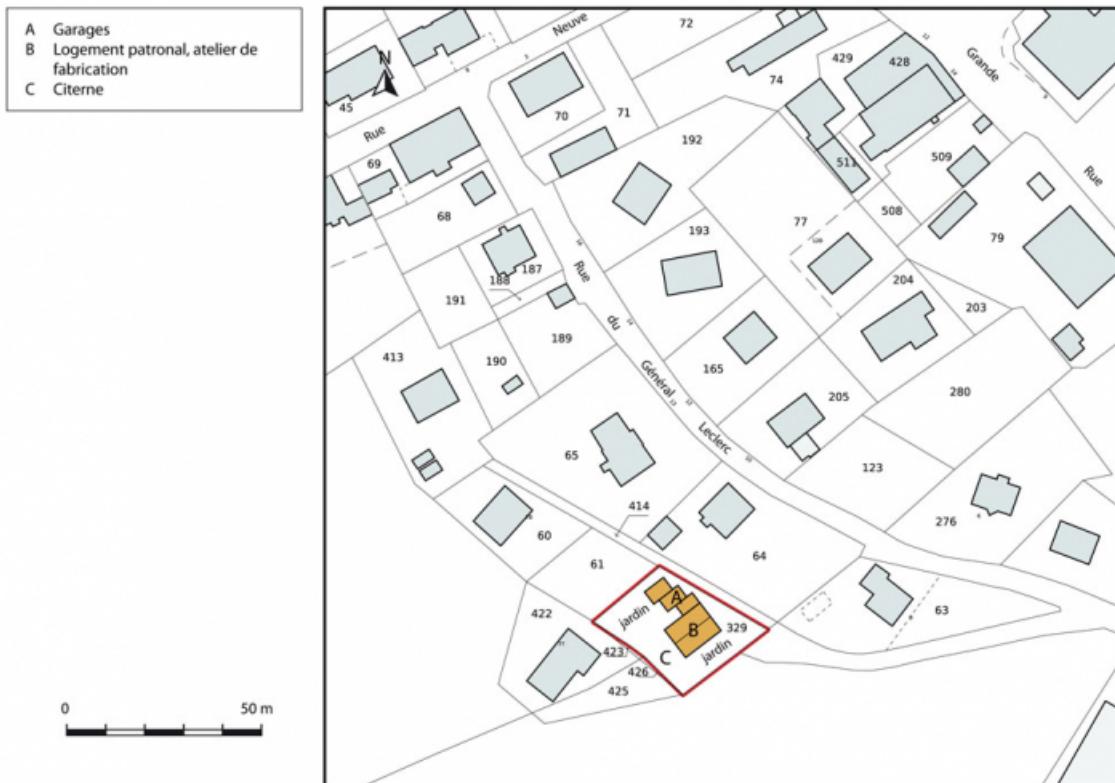
N° de l'illustration : 20152500651NUDA

**Plan-masse et de situation. Extrait du plan cadastral, 2015, section AI.**

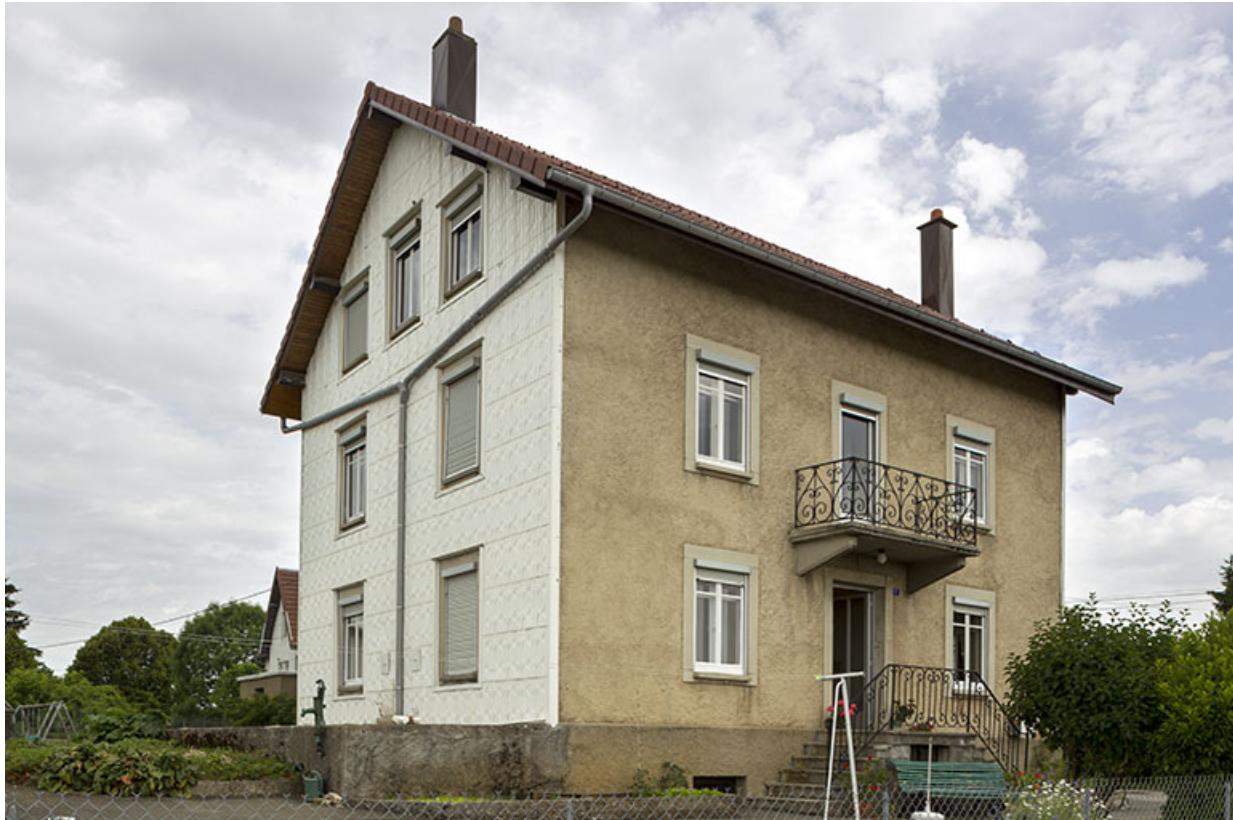
N° de l'illustration : 20142501856NUC2A

**Façades antérieure et latérale gauche.**

La maison a des murs en moellons calcaires enduits, protégés à l'ouest par un essentage de tôle, à l'est par un essentage de ciment amiante. Elle est coiffée d'un toit à longs pans et pignons couverts, et dotée d'une couverture de tuiles mécaniques. Elle compte un sous-sol semi-enterré, un rez-de-chaussée surélevé (accessible en façade par un escalier extérieur en maçonnerie, à deux montées convergentes), un étage carré et un étage en surcroît, desservis par un escalier dans-œuvre tournant à retours en bois. Une fenêtre horlogère éclaire le pignon du mur oriental. Le toit des garages est formé d'une terrasse en béton.

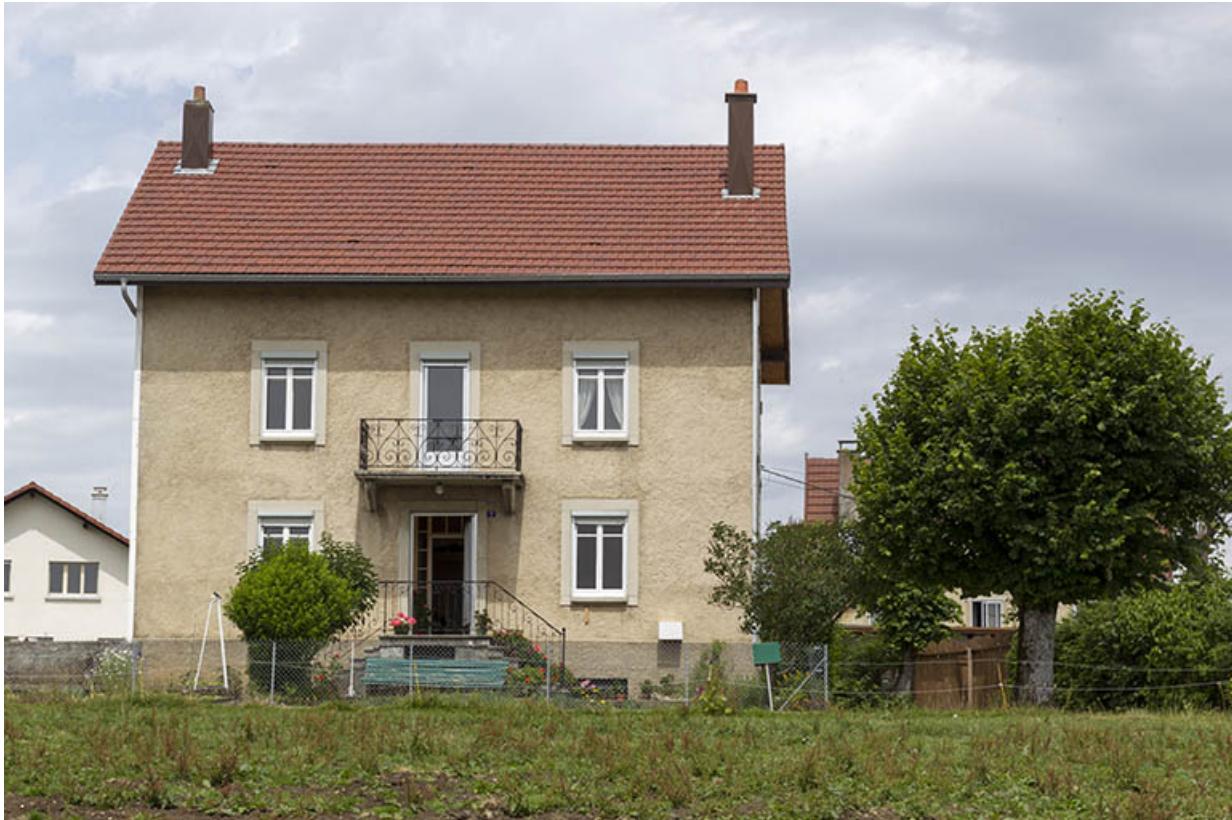
N° de l'illustration : 20142501858NUC2A

**Façade antérieure.**

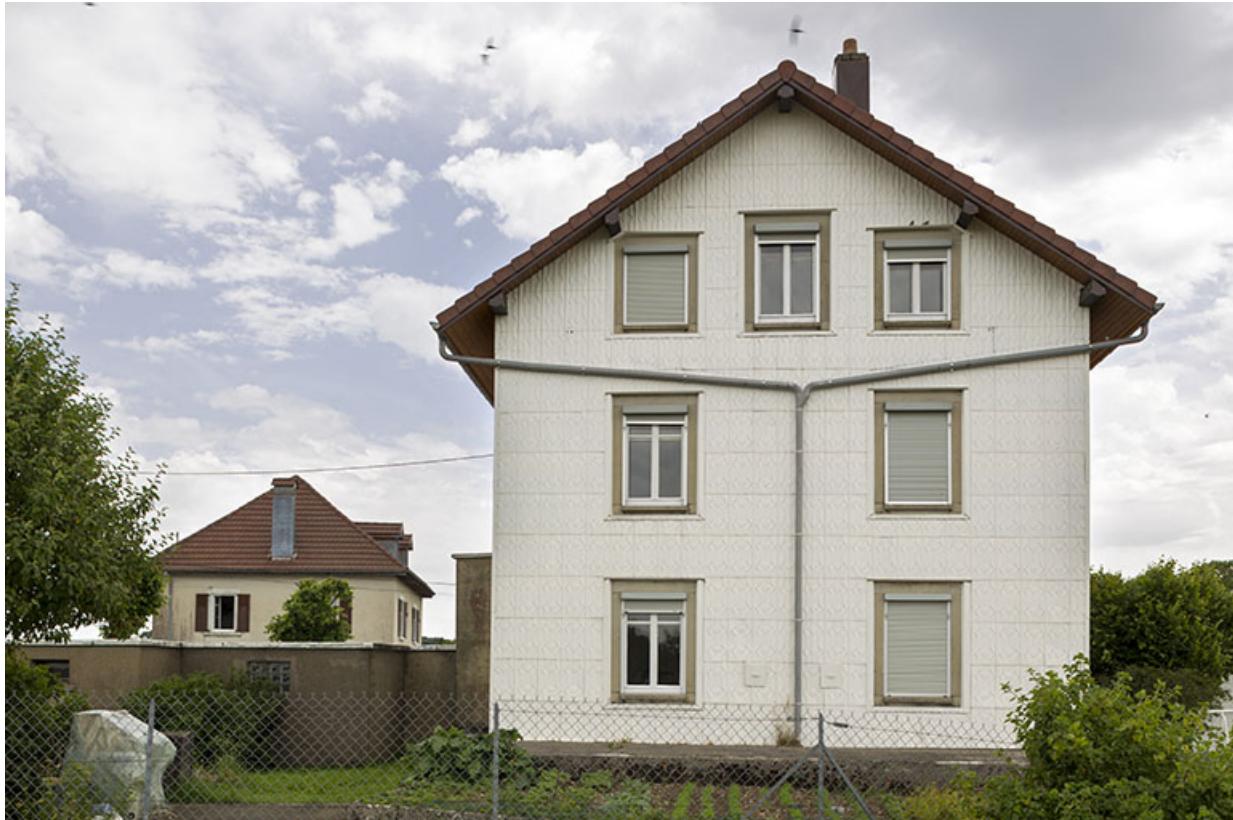
N° de l'illustration : 20142501857NUC2A

**Façade latérale gauche.**

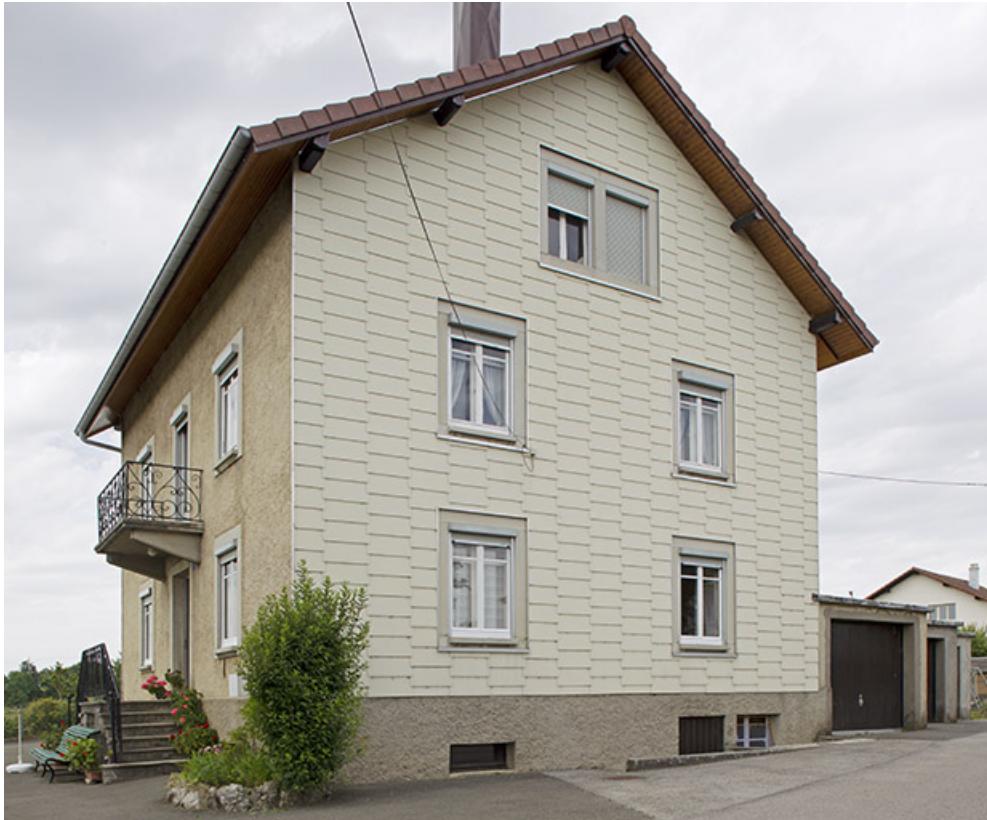
N° de l'illustration : 20142501859NUC4AQ

**Façade latérale droite.**
