SCIERIE JUSTIN FROIDEVAUX, PUIS MOUGIN PUIS TAILLARD

Bourgogne-Franche-Comté, Doubs
Charquemont

Dossier IA25001239 réalisé en 2013 revu en
2014

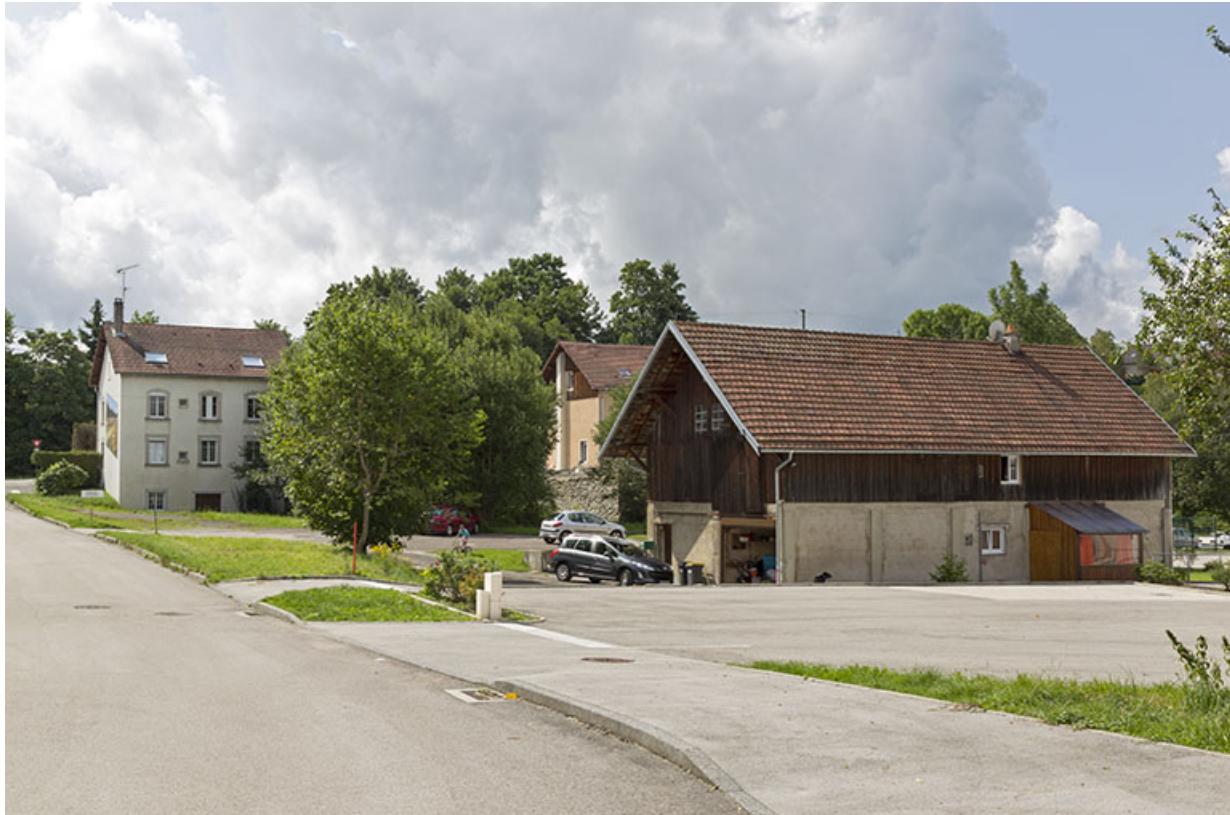
Vue d'ensemble, depuis le nord. Au premier plan à droite, bâtiment ayant servi de logement d'ouvriers, étable et dépôt de sciure ; à l'arrière-plan à gauche, le logement patronal.

Détruite par un incendie dans la nuit du 28 au 29 janvier 1991, la scierie a été démolie. Seuls subsistent au nord une ancienne remise (transformée en habitation), qui fut aussi entrepôt de sciure, logement d'ouvriers et étable des boeufs ; au long de la Rue Neuve le logement patronal, rénové après l'incendie et orné en 2001 sur son mur oriental d'une peinture murale due au peintre suisse Carolus (Carol Gertsch, né le 26 avril 1952 à La Chaux-de-Fonds) ; entre les deux quelques pans de murs.

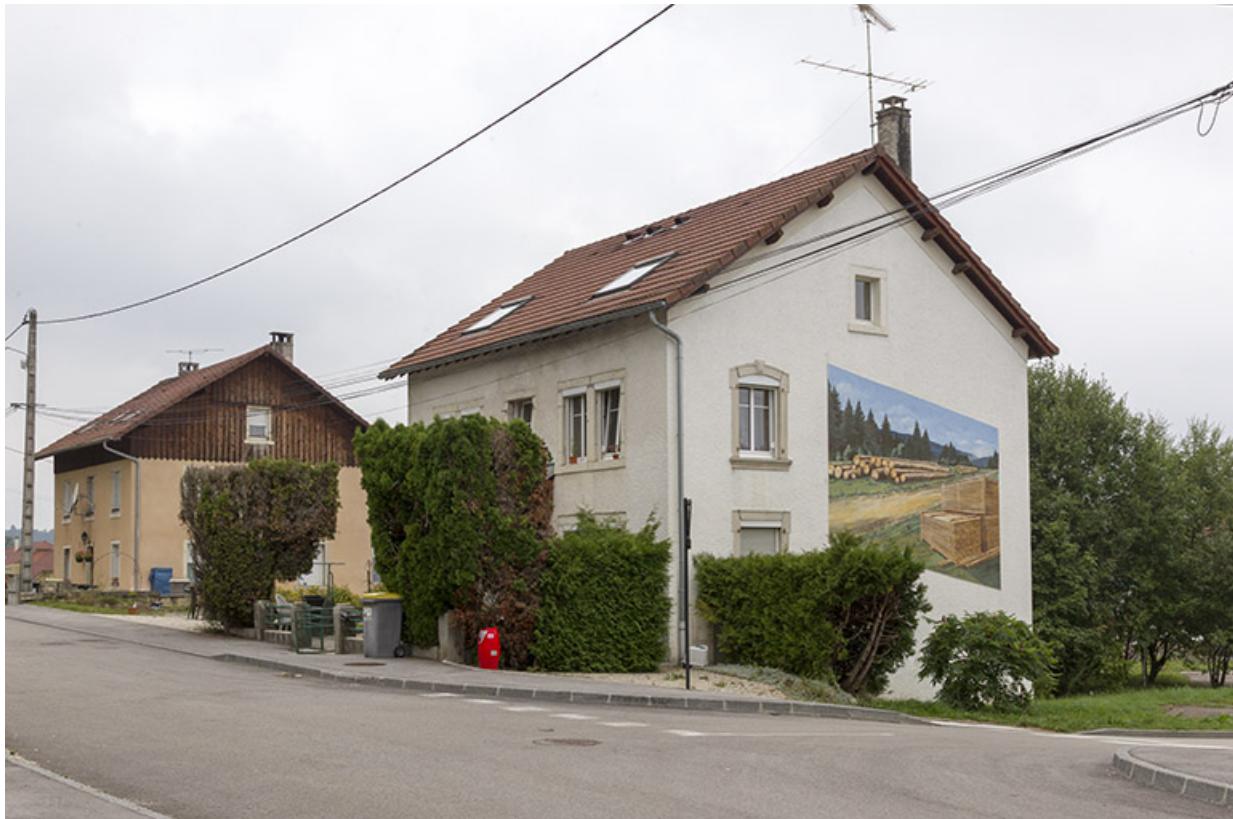
Logement patronal : vue d'ensemble, depuis l'est (façades antérieure et latérale droite).
25, Charquemont, 16 Rue Neuve

Le logement patronal, aux murs de moellons calcaires enduits, comporte un étage de soubassement, un rez-de-chaussée surélevé, un étage carré et un étage en surcroît, desservis par un escalier récent tournant à retours sans jour en béton. Il ressemble beaucoup à la maison voisine (au n° 14), notamment par la disposition de ses façades, celle antérieure percée de fenêtres horlogères au rez-de-chaussée et à l'étage. Sa façade orientale est ornée d'une peinture évoquant l'activité de la scierie dans un paysage du Haut-Doubs. Au nord, le deuxième bâtiment est, lui, en pan de béton armé avec remplissage de briques creuses et enduit, masqués par un essentage de planches en partie haute (le mur pignon occidental est protégé par un essentage récent). Il comporte un étage carré. Les deux édifices sont coiffés chacun d'un toit à longs pans et pignons couverts, à couverture de tuiles mécaniques. Les vestiges de l'atelier de fabrication consistent en un pan de mur en moellons calcaires.

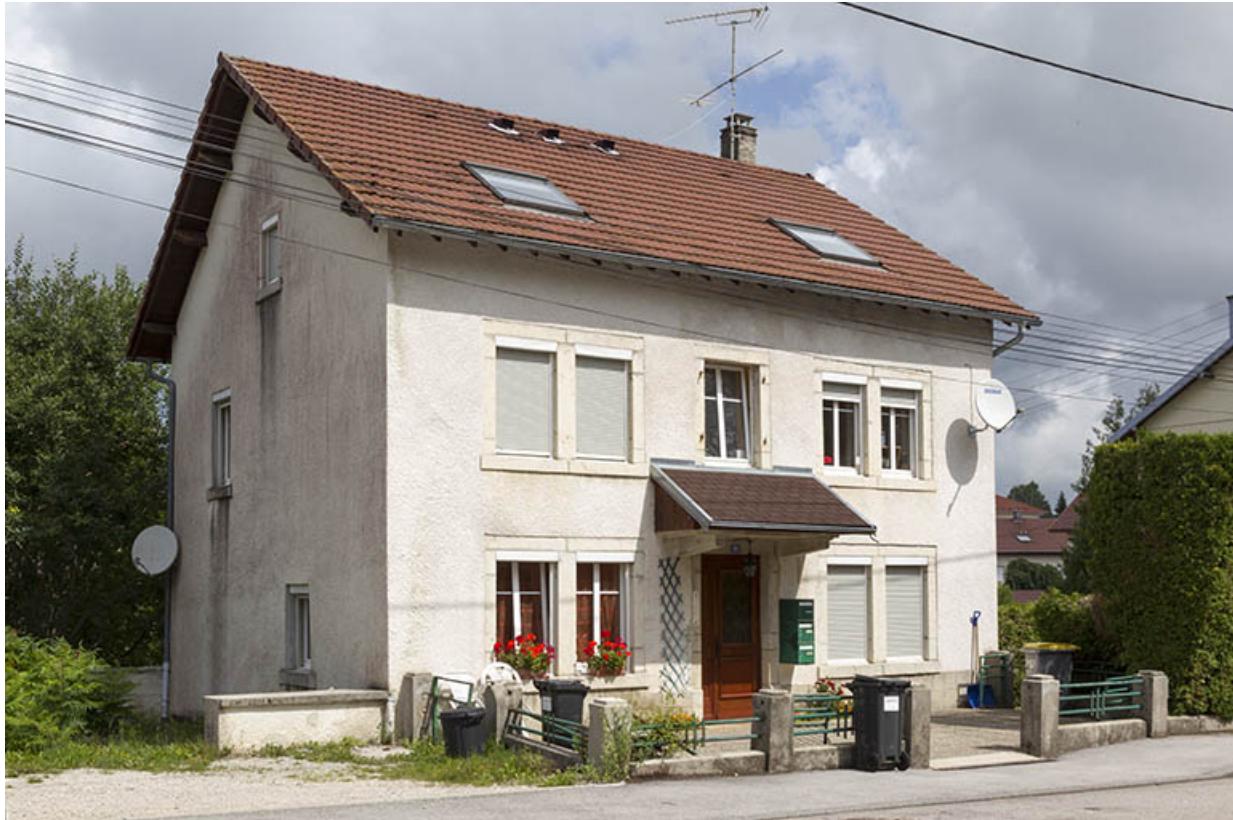
Logement patronal : façades antérieure et latérale gauche.

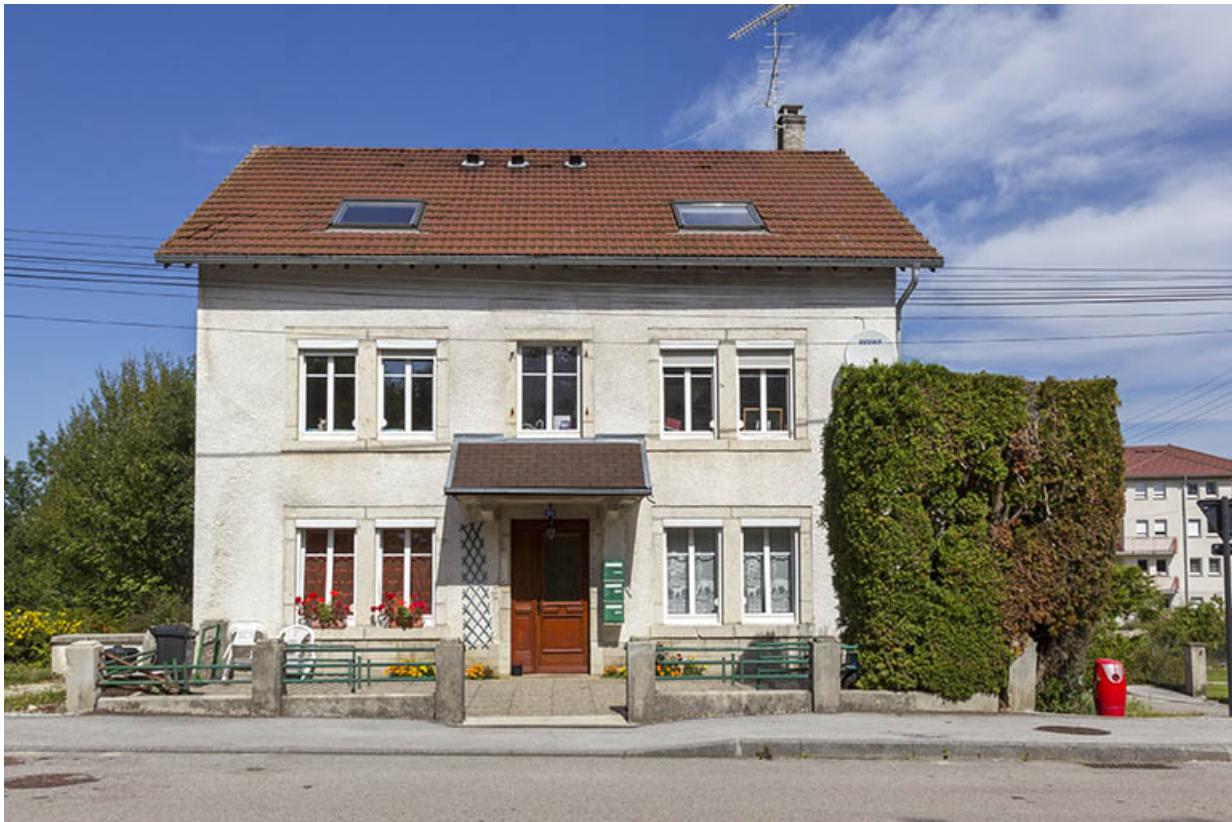
Logement patronal : façade antérieure.

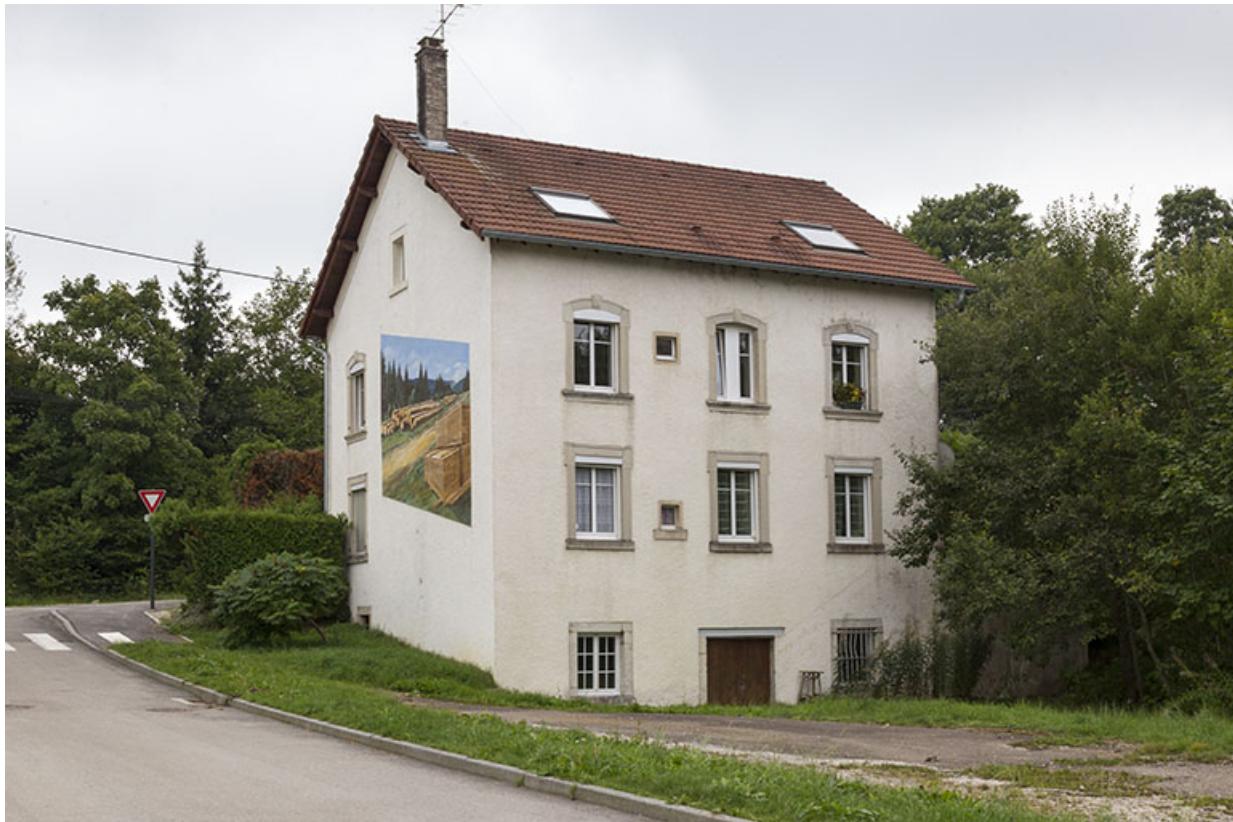
Logement patronal : façades postérieure et latérale droite.

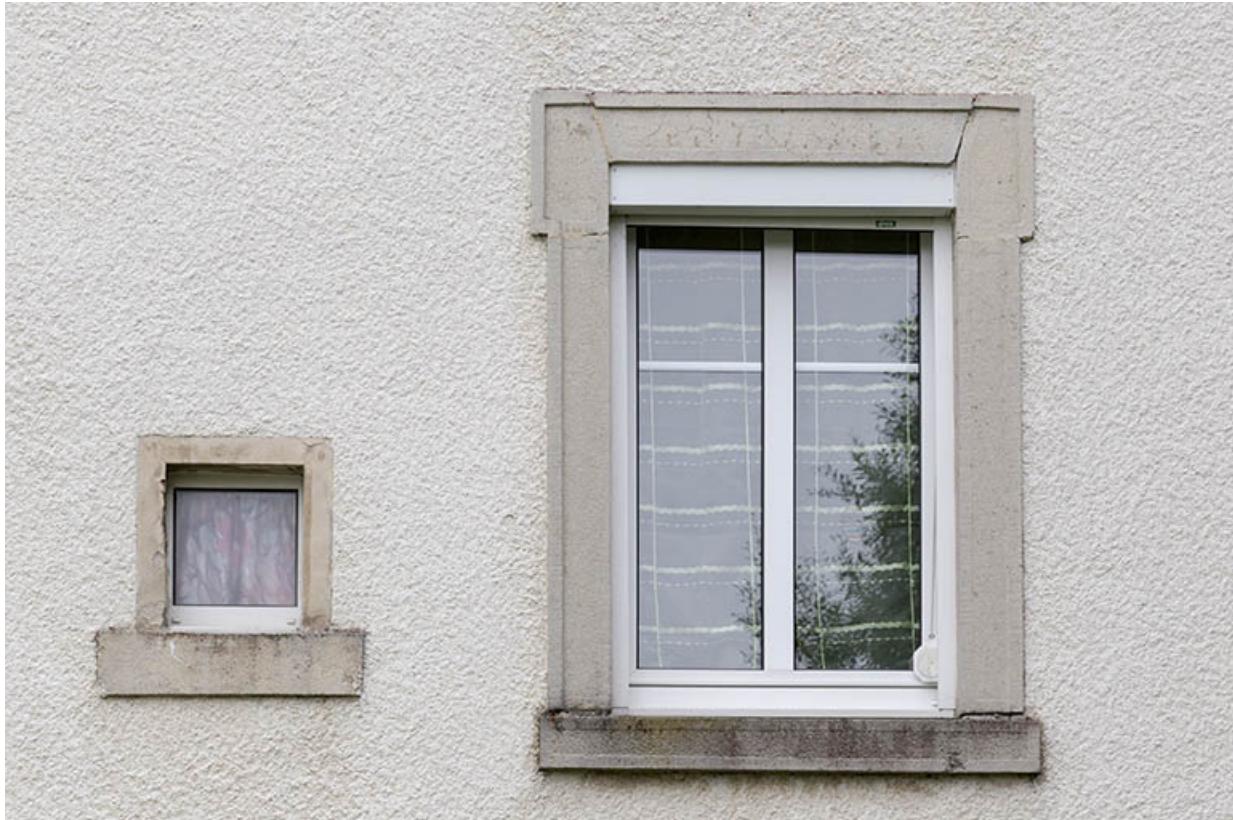
Logement patronal, façade postérieure : fenêtre du rez-de-chaussée surélevé.

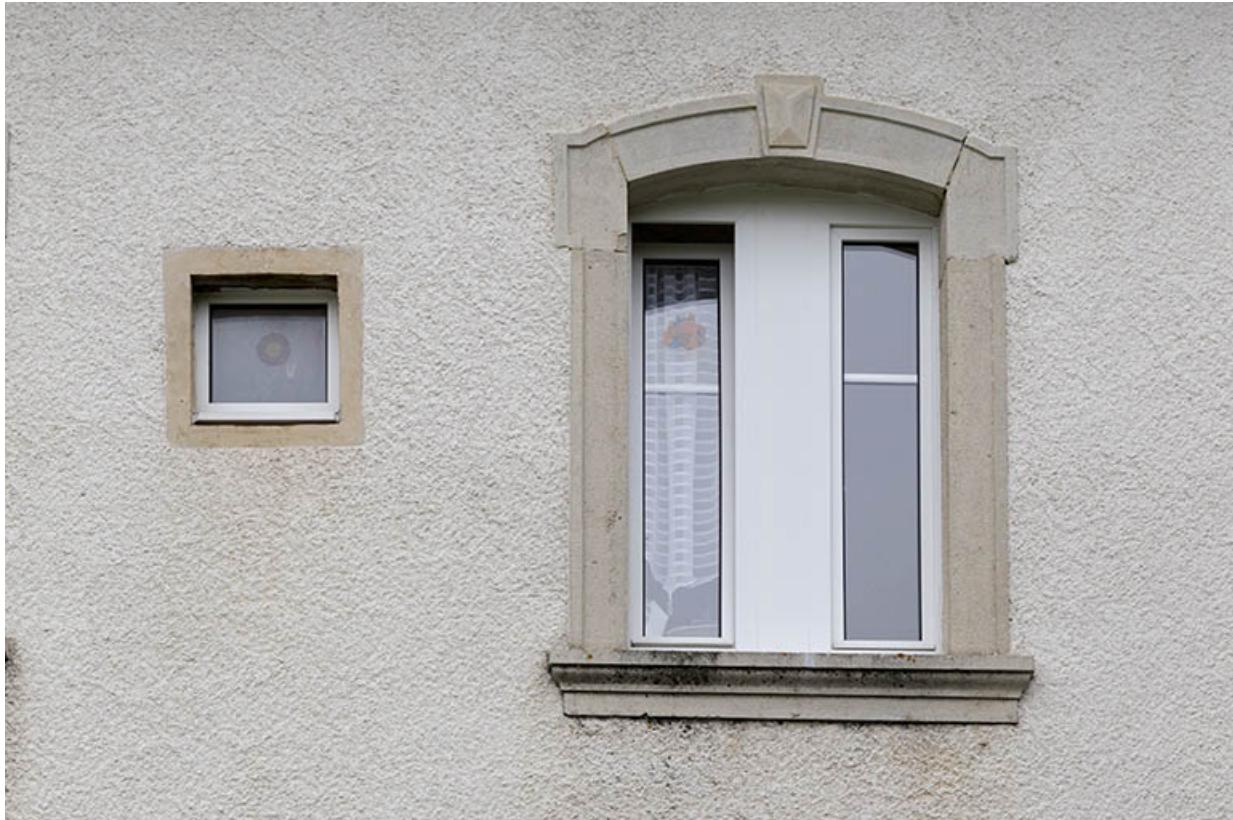
Logement patronal, façade postérieure : fenêtre du 1er étage.

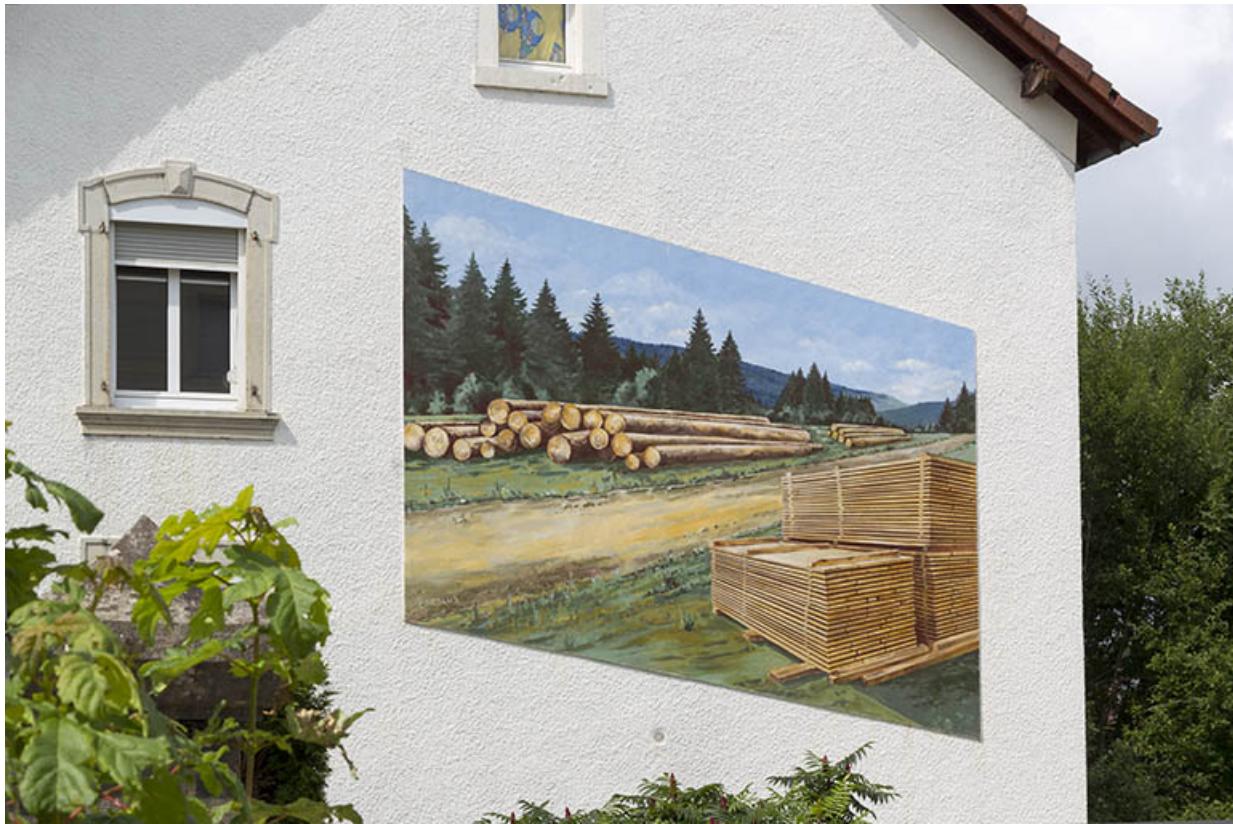
Logement patronal, façade latérale droite : peinture murale.

La peinture est de format losangique, réalisée sur une surépaisseur de crépis sur le mur oriental du logement patronal. Elle représente en arrière-plan un paysage du Haut-Doubs, avec forêt de sapins et monts, et en avant-plan des piles de planches séparées par un chemin de grumes entassées. Elle porte des inscriptions : signature du peintre et date de réalisation en bas à gauche (Carolus / 7 / 2001), dates d'existence de la scierie et initiales du dernier scieur en bas à droite (1927-1991 M.T.)

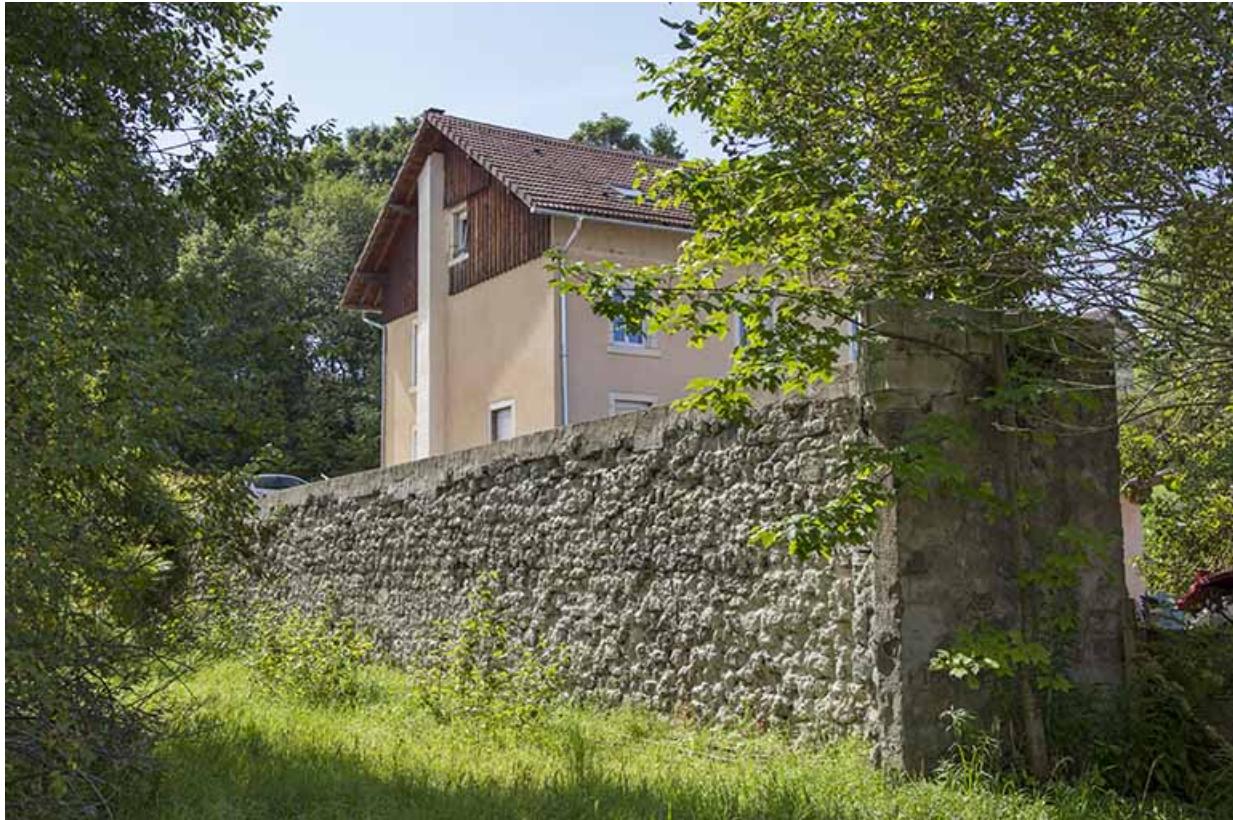
Vestige du mur de la scierie.

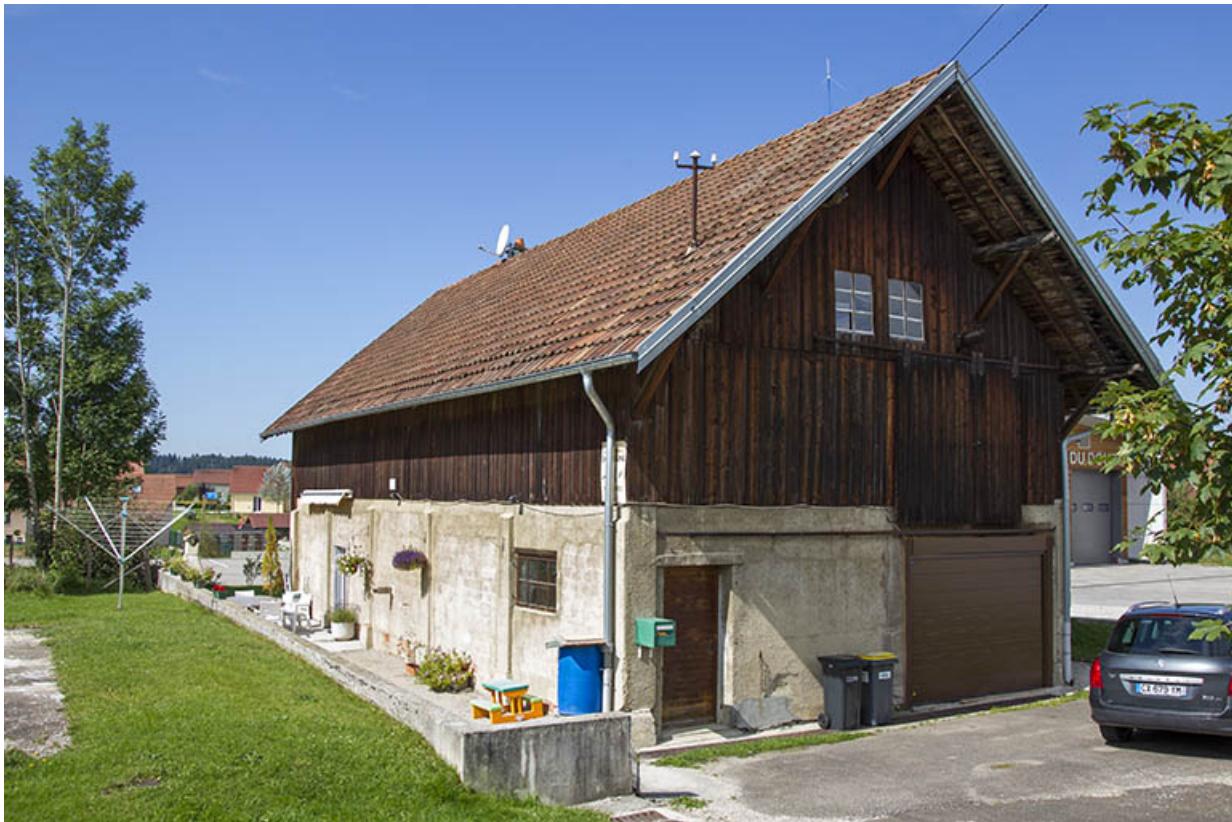
Logement d'ouvriers et dépôt de sciure, depuis la rue à l'est.

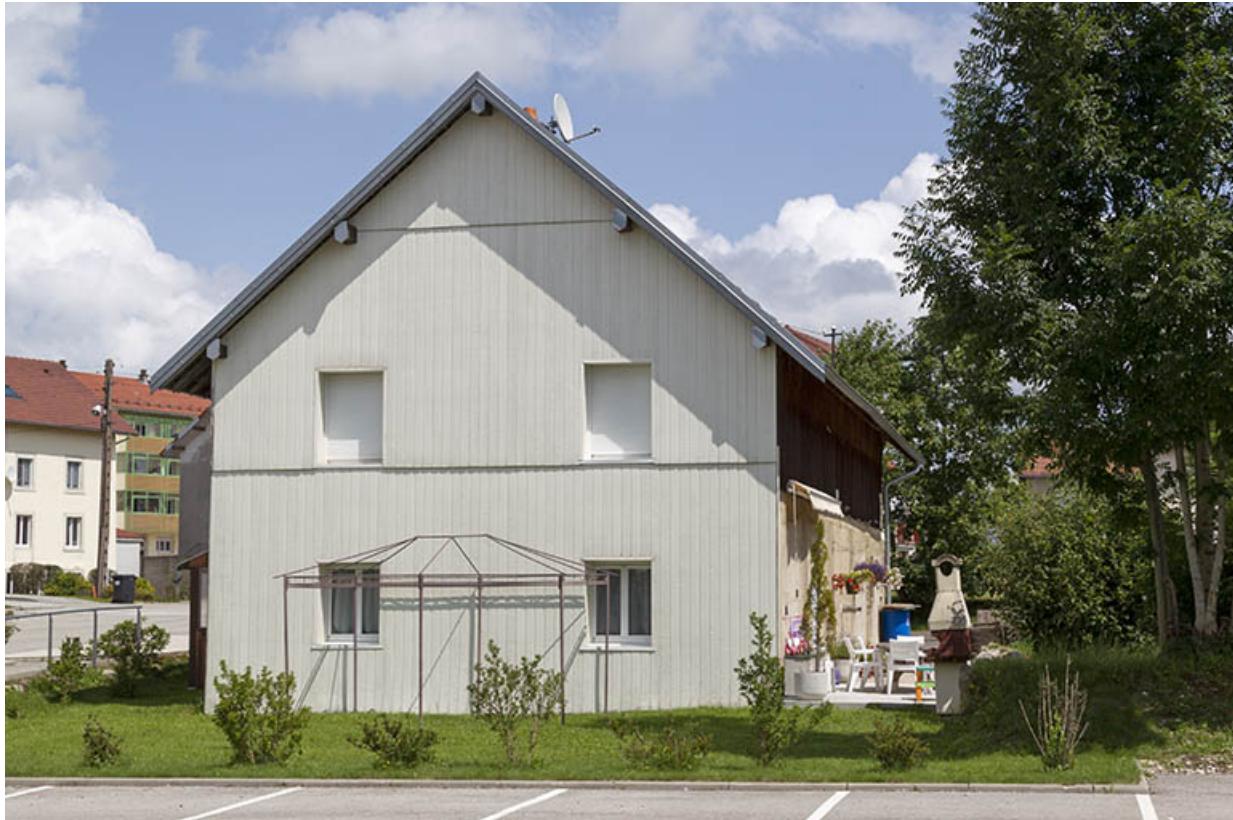
Logement d'ouvriers et dépôt de sciure : façade ouest.
