## SCIERIE JUSTIN FROIDEVAUX, PUIS MOUGIN PUIS TAILLARD

Bourgogne-Franche-Comté, Doubs  
Charquemont

Dossier IA25001239 réalisé en 2013 revu en  
2014

Auteur(s) : Laurent Poupard

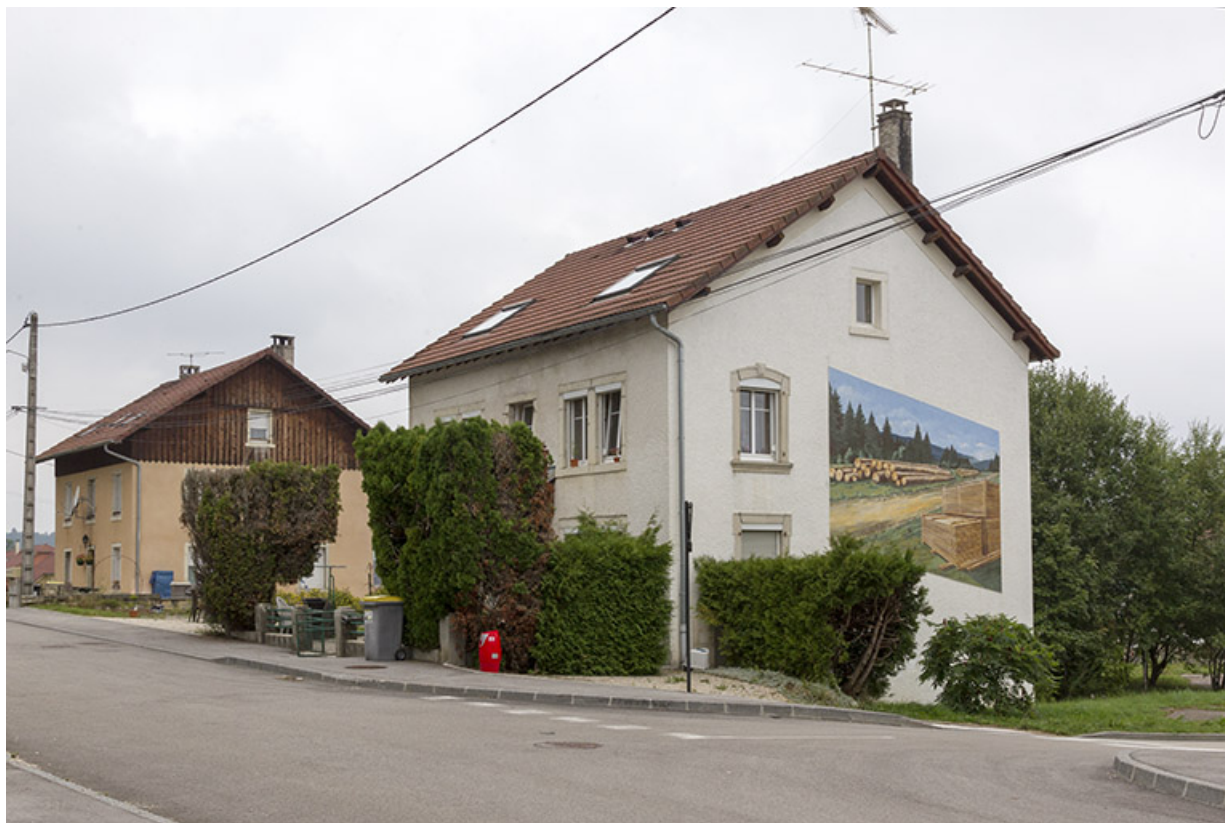
**Logement patronal : vue d'ensemble, depuis l'est (façades antérieure et latérale droite).**  
25, Charquemont, 16 Rue Neuve

Le logement patronal, aux murs de moellons calcaires enduits, comporte un étage de soubassement, un rez-de-chaussée surélevé, un étage carré et un étage en surcroît, desservis par un escalier récent tournant à retours sans jour en béton. Il ressemble beaucoup à la maison voisine (au n° 14), notamment par la disposition de ses façades, celle antérieure percée de fenêtres horlogères au rez-de-chaussée et à l'étage. Sa façade orientale est ornée d'une peinture évoquant l'activité de la scierie dans un paysage du Haut-Doubs. Au nord, le deuxième bâtiment est, lui, en pan de béton armé avec remplissage de briques creuses et enduit, masqués par un essentage de planches en partie haute (le mur pignon occidental est protégé par un essentage récent). Il comporte un étage carré. Les deux édifices sont coiffés chacun d'un toit à longs pans et pignons couverts, à couverture de tuiles mécaniques. Les vestiges de l'atelier de fabrication consistent en un pan de mur en moellons calcaires.

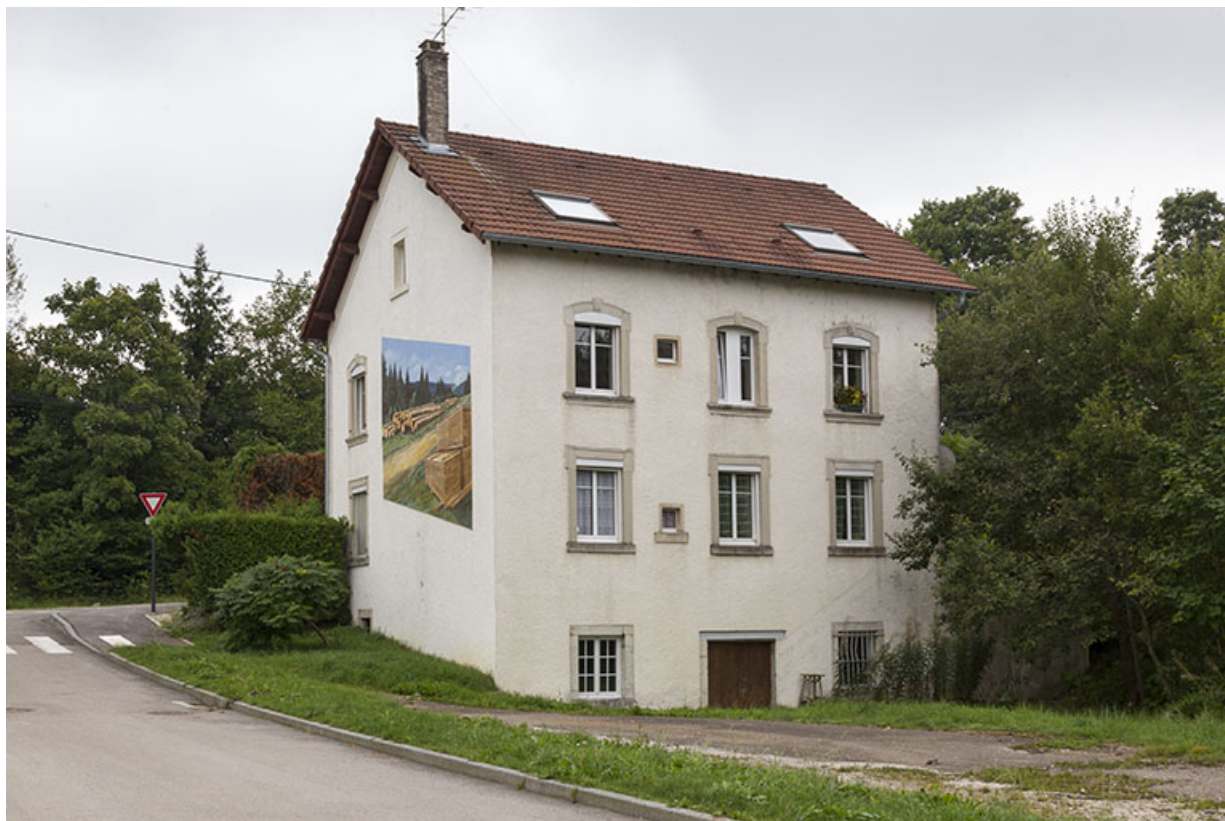
**Logement patronal : façades postérieure et latérale droite.**

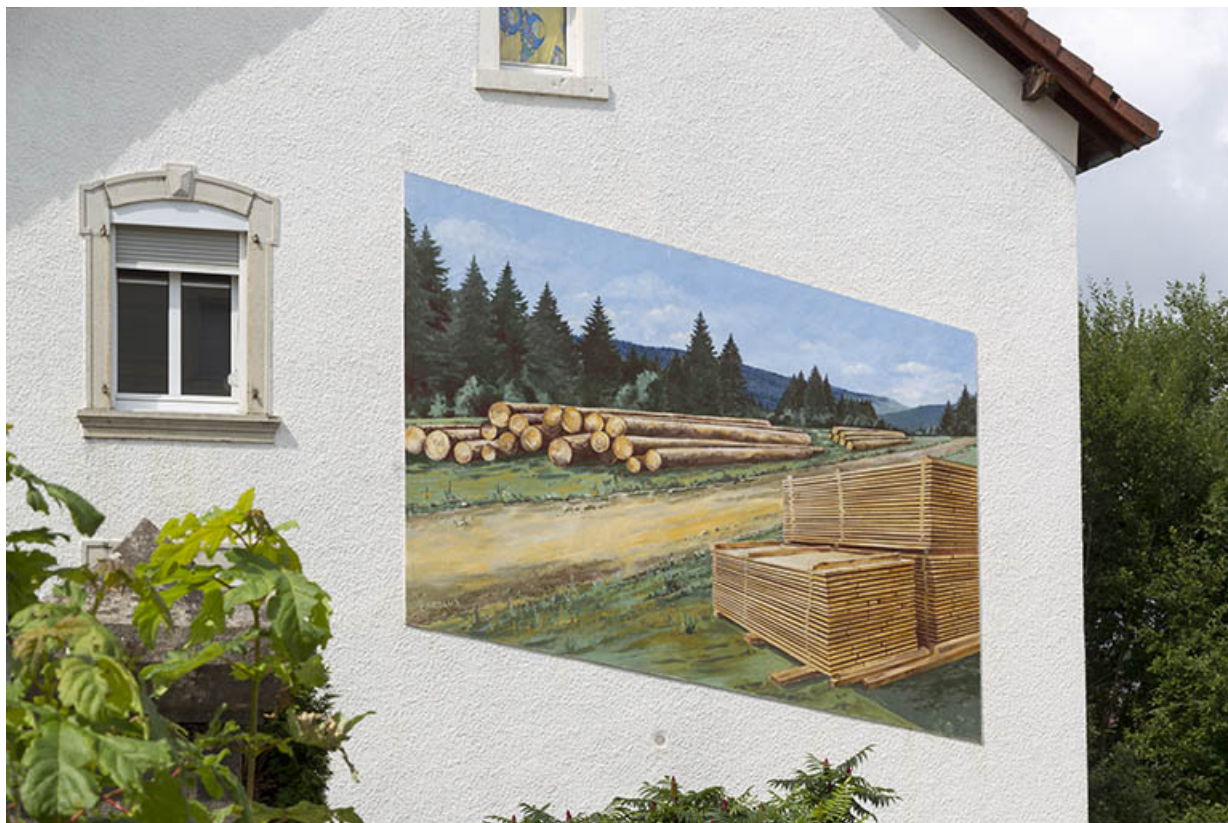
**Logement patronal, façade latérale droite : peinture murale.**

La peinture est de format losangique, réalisée sur une surépaisseur de crépis sur le mur oriental du logement patronal. Elle représente en arrière-plan un paysage du Haut-Doubs, avec forêt de sapins et monts, et en avant-plan des piles de planches séparées par un chemin de grumes entassées. Elle porte des inscriptions : signature du peintre et date de réalisation en bas à gauche (Carolus / 7 / 2001), dates d'existence de la scierie et initiales du dernier scieur en bas à droite (1927-1991 M.T.)

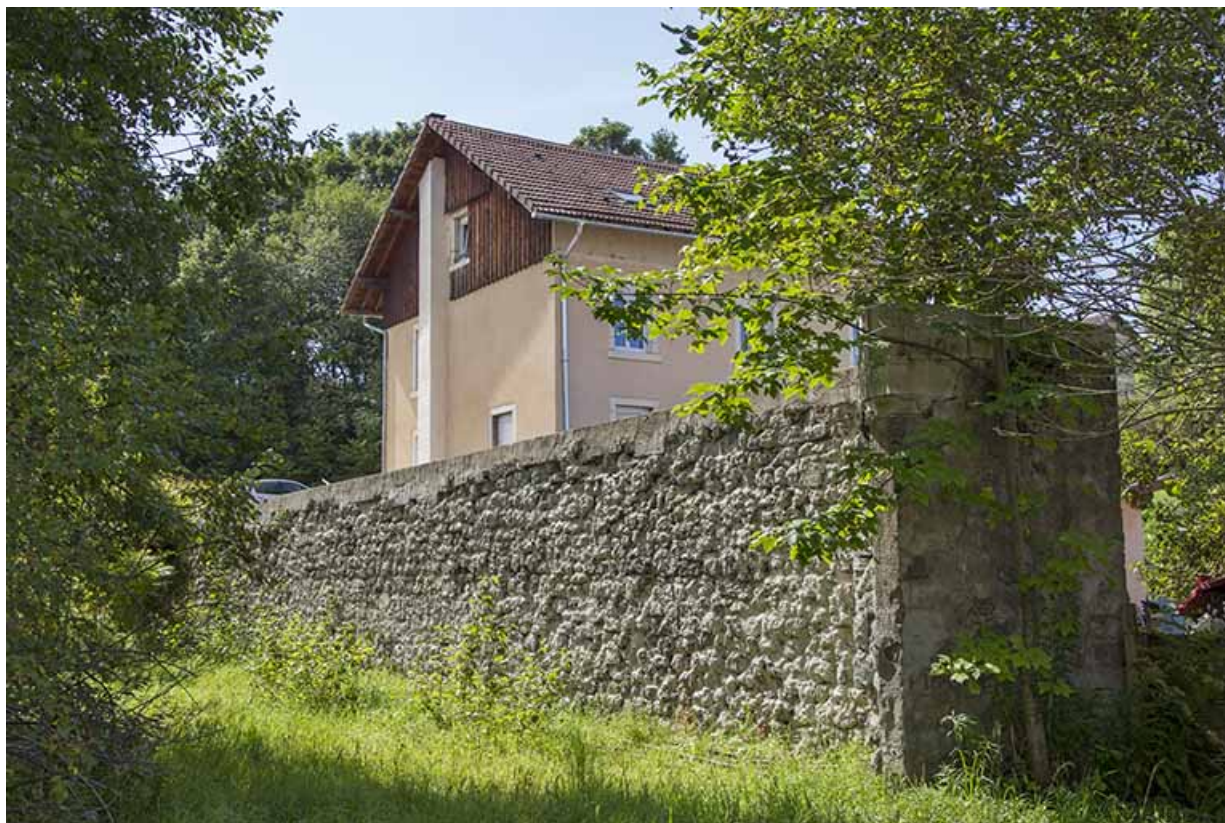
**Vestige du mur de la scierie.**
