SCIERIE JUSTIN FROIDEVAUX, PUIS MOUGIN PUIS TAILLARD

Bourgogne-Franche-Comté, Doubs
Charquemont

Dossier IA25001239 réalisé en 2013 revu en
2014

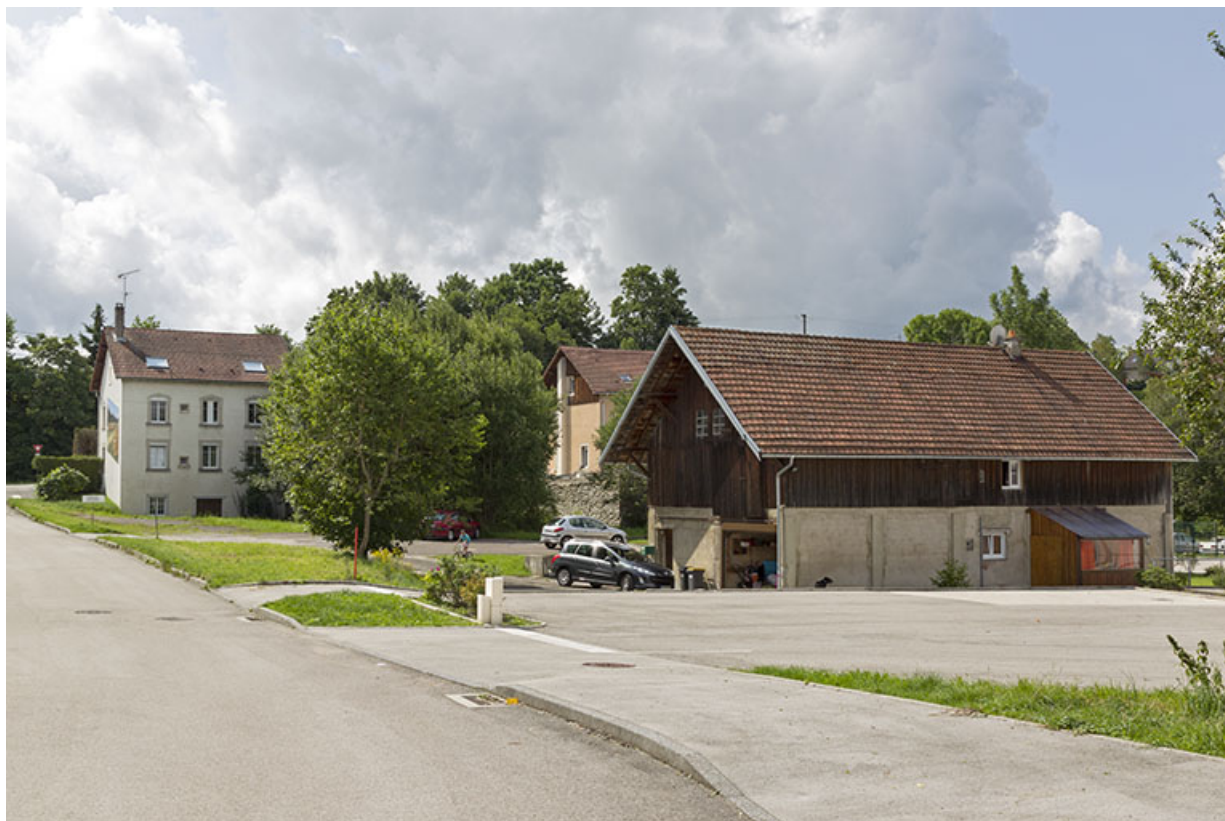
N° de l'illustration : 20152500918NUC2A

Vue d'ensemble, depuis le nord. Au premier plan à droite, bâtiment ayant servi de logement d'ouvriers, étable et dépôt de sciure ; à l'arrière-plan à gauche, le logement patronal.

Détruite par un incendie dans la nuit du 28 au 29 janvier 1991, la scierie a été démolie. Seuls subsistent au nord une ancienne remise (transformée en habitation), qui fut aussi entrepôt de sciure, logement d'ouvriers et étable des boeufs ; au long de la Rue Neuve le logement patronal, rénové après l'incendie et orné en 2001 sur son mur oriental d'une peinture murale due au peintre suisse Carolus (Carol Gertsch, né le 26 avril 1952 à La Chaux-de-Fonds) ; entre les deux quelques pans de murs.

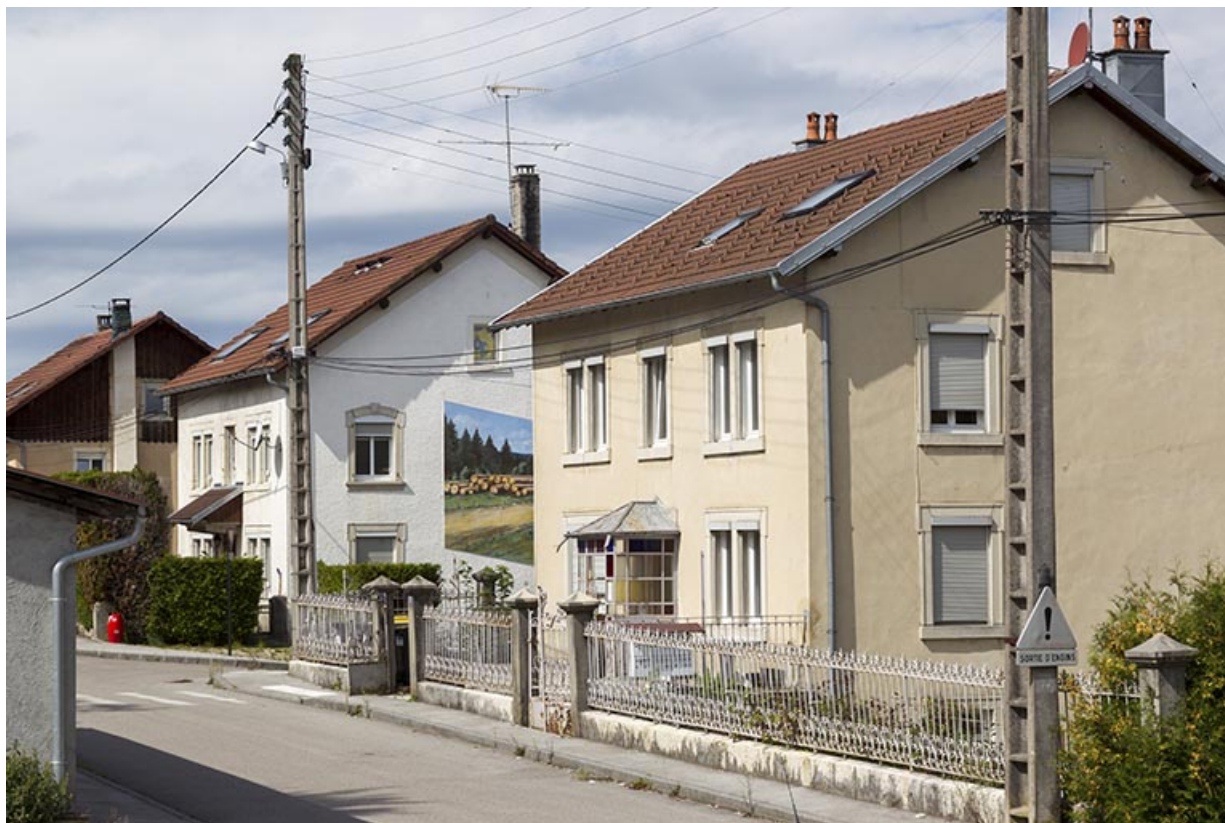
N° de l'illustration : 20142501884NUC2A

Extrémité ouest de la Rue Neuve (vers la rue de la Scierie). Du premier plan à l'arrière-plan : atelier d'horlogerie Domon Frères (n° 14), logement de la scierie Taillard (n° 16) et atelier de traitement thermique des métaux, de polissage et de galvanoplastie Perrot-Audet (n° 18).
