MOULIN D'AMANS

Bourgogne-Franche-Comté, Doubs
Bremondans
Amans

Dossier IA25001271 réalisé en
2014

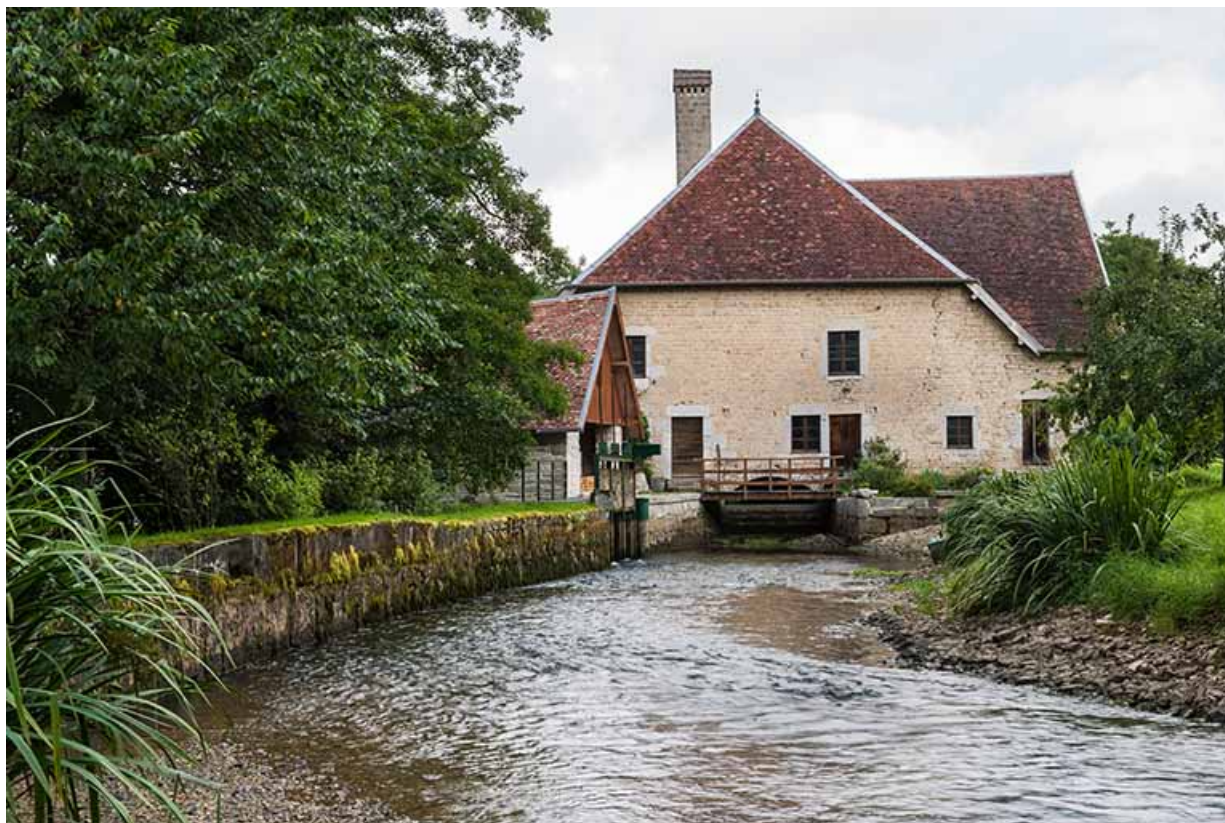
N° de l'illustration : 20142501090NUC4A

Vue depuis l'amont (canal d'amenée vidé).
25, Bremondans, lieudit : Amans

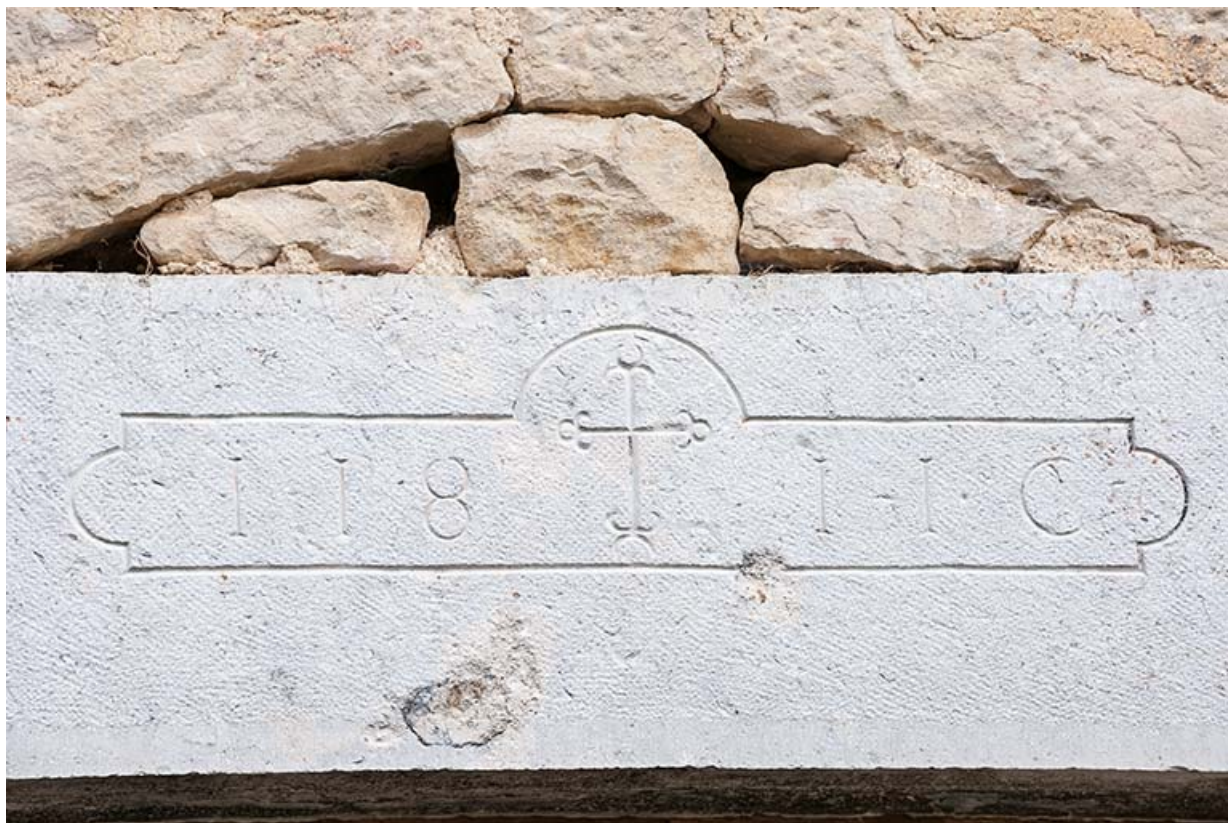
N° de l'illustration : 20142501092NUC4A

Détail d'un linteau de la façade sud.

Dates : 1811 (porte la date) / 1851 (porte la date)

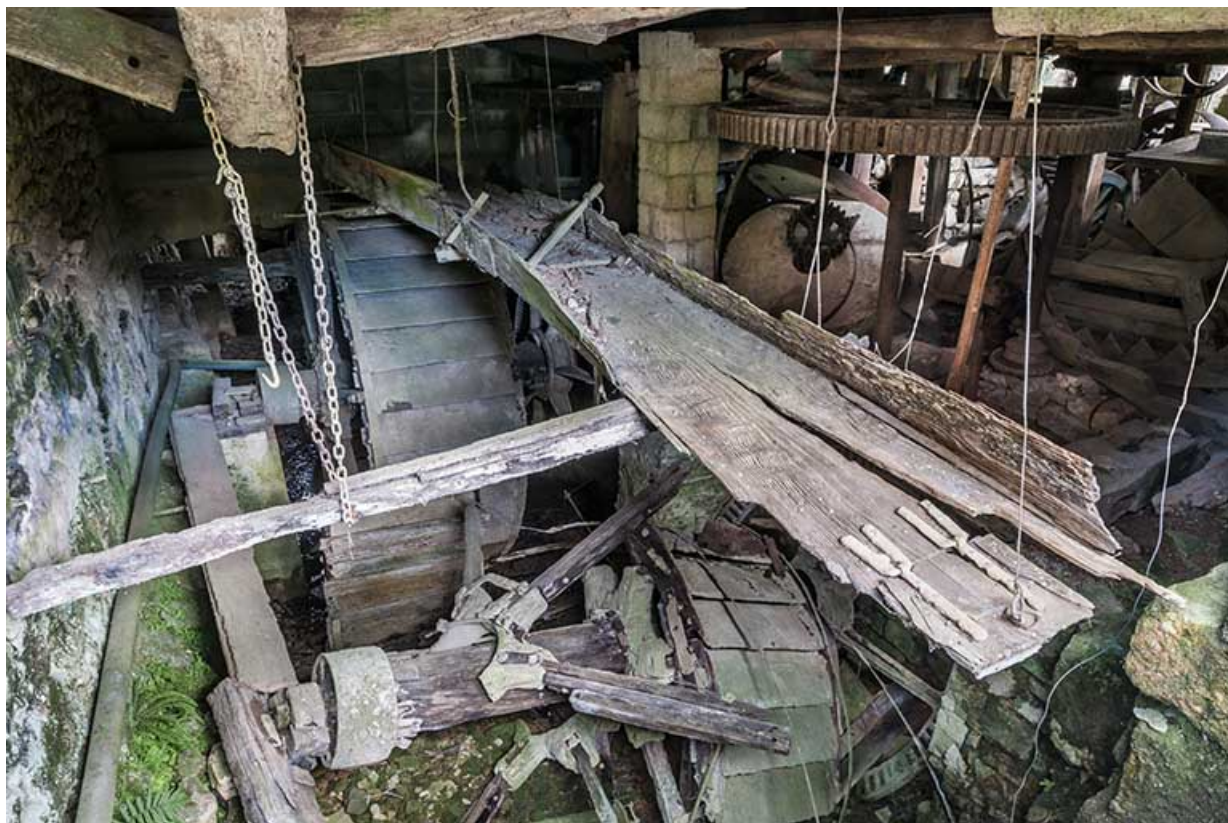
N° de l'illustration : 20142501093NUC4A

Vue plongeante sur la partie motrice : vestiges de deux roues hydrauliques et de la huche d'amenée.
25, Bremondans, lieudit : Amans

Laissée sans entretien, la toiture s'effondre en 1979. Aussitôt racheté par un particulier, le bâtiment a été entièrement réhabilité. Les vestiges de trois roues hydrauliques, dont une actionnait un châssis de scie vertical, sont encore en place.

Énergie utilisée : énergie hydraulique produite sur place roue hydraulique verticale
