## MOULIN D'AMANS

Bourgogne-Franche-Comté, Doubs  
Bremondans  
Amans

Dossier IA25001271 réalisé en  
2014

Auteur(s) : Raphaël Favereaux

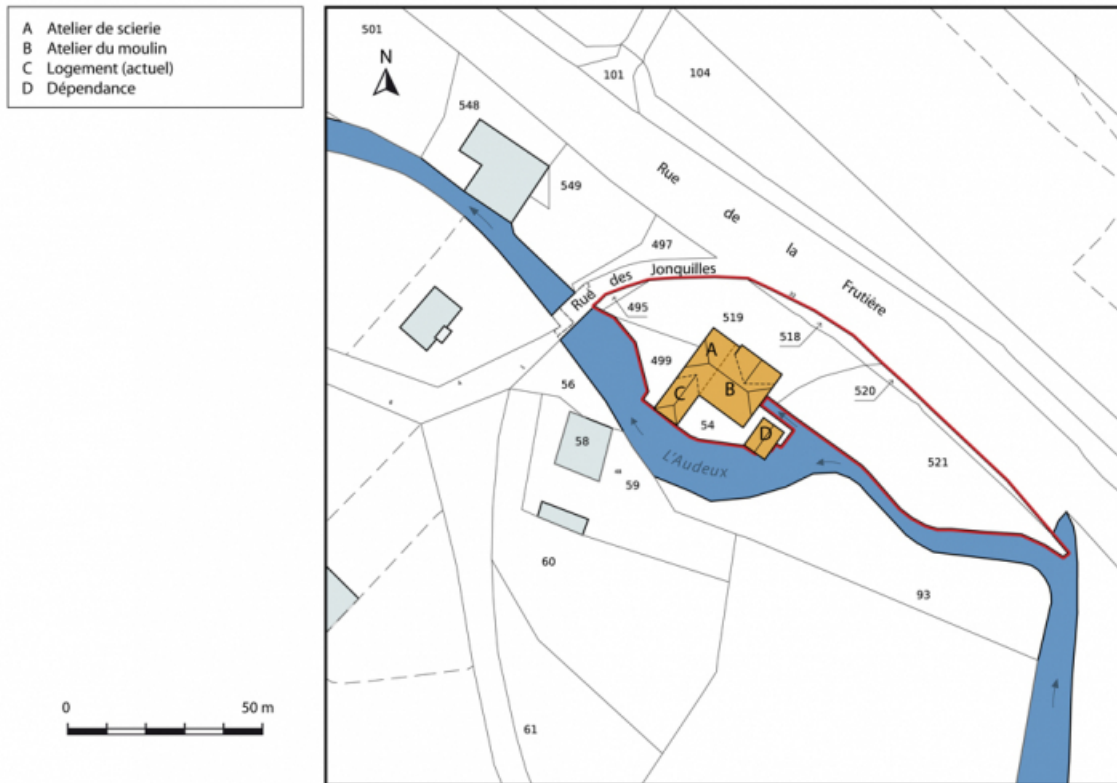
N° de l'illustration : 20142501920NUDA

**Plan-masse et de situation, section C.**

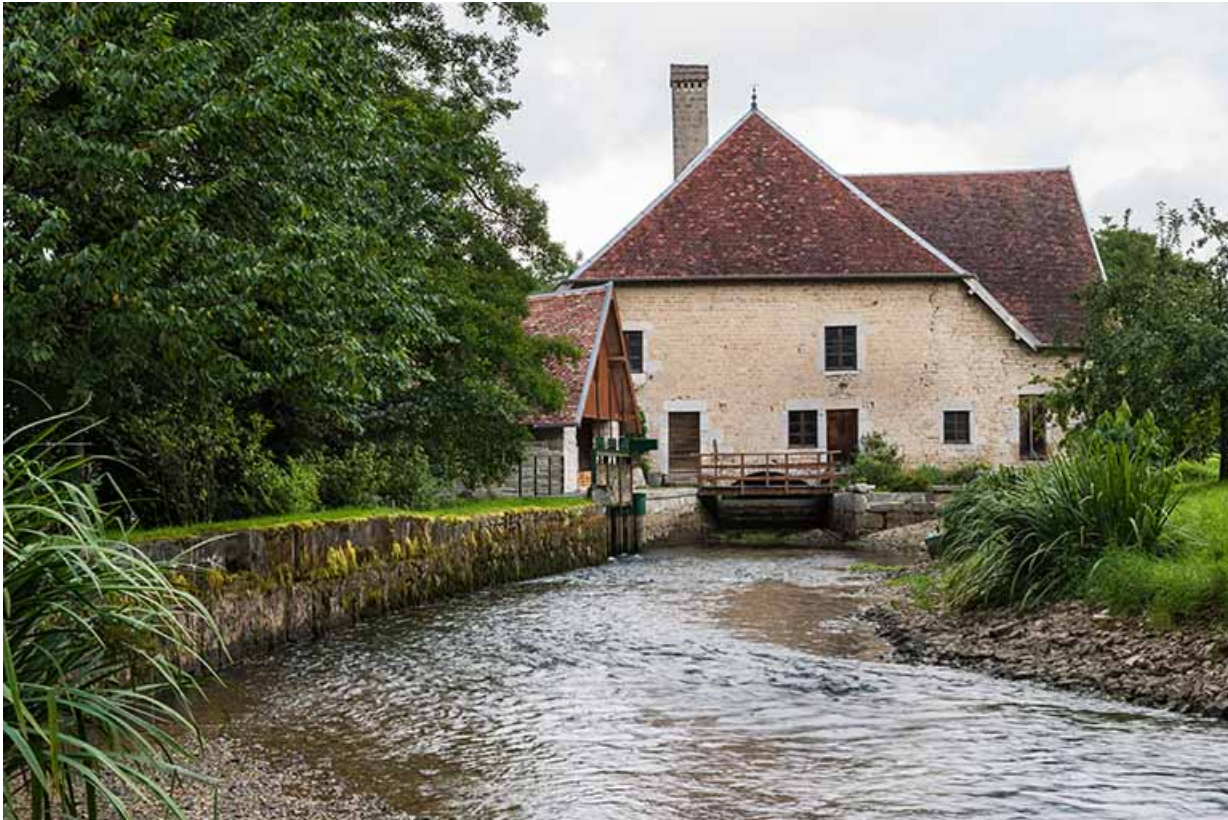
N° de l'illustration : 20142501090NUC4A

**Vue depuis l'amont (canal d'amenée vidé).**  
25, Bremondans, lieudit : Amans

Le bâtiment du moulin est construit en moellon de calcaire partiellement enduit, à un étage de soubassement, un étage carré et un étage de comble. Il est couvert d'une haute toiture à demi-croupes et tuile plate. Le bief de dérivation traverse le bâtiment d'est en ouest.

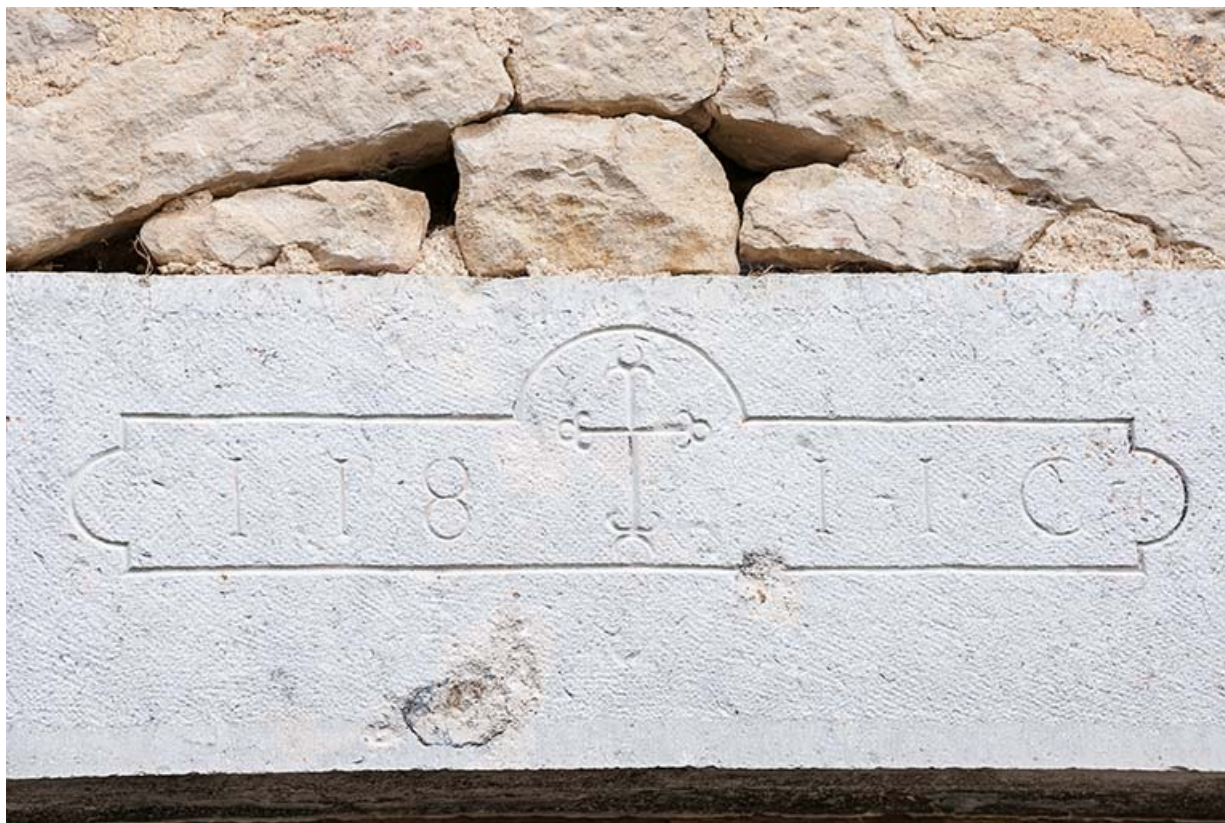
N° de l'illustration : 20142501092NUC4A

**Détail d'un linteau de la façade sud.**

**Dates :** 1811 (porte la date) / 1851 (porte la date)

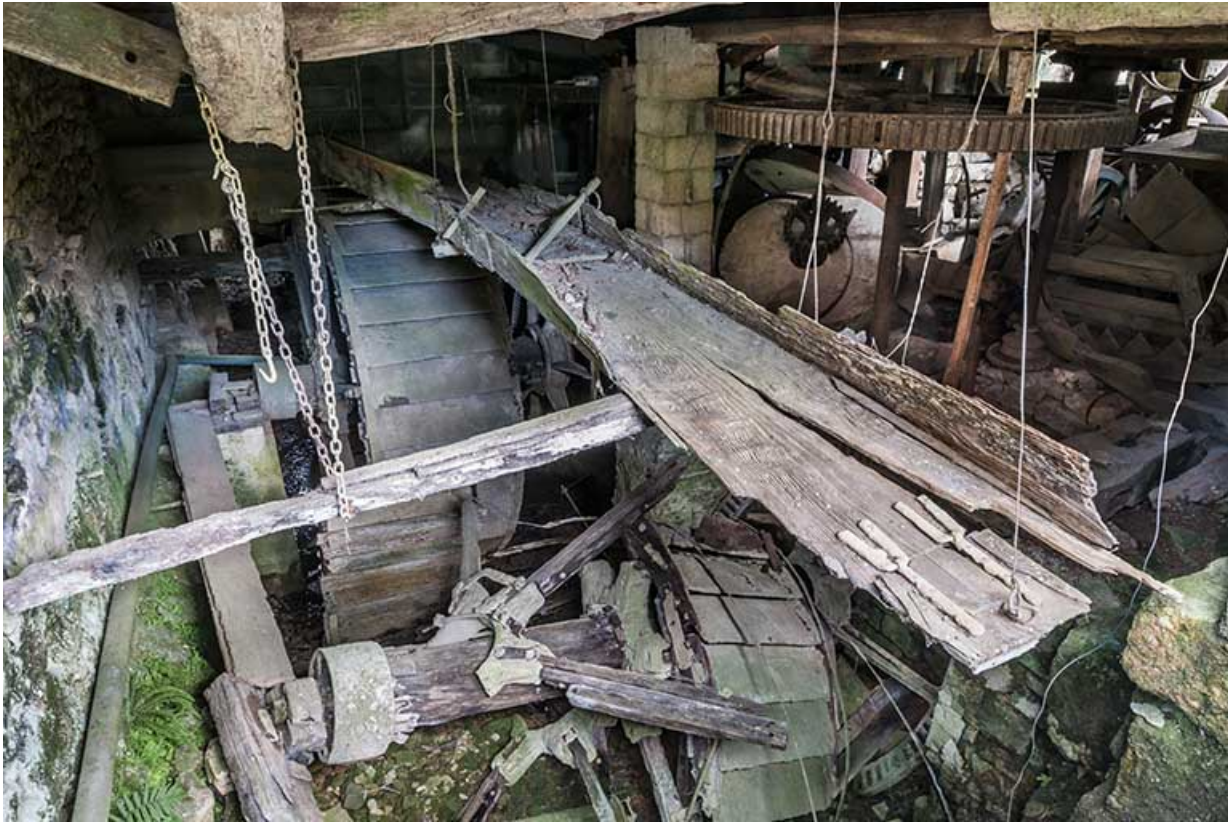
N° de l'illustration : 20142501093NUC4A

**Vue plongeante sur la partie motrice : vestiges de deux roues hydrauliques et de la huche d'amenée.**  
25, Bremondans, lieudit : Amans

Laissée sans entretien, la toiture s'effondre en 1979. Aussitôt racheté par un particulier, le bâtiment a été entièrement réhabilité. Les vestiges de trois roues hydrauliques, dont une actionnait un châssis de scie vertical, sont encore en place.
