## **MOULIN D'AMANS**

Bourgogne-Franche-Comté, Doubs Bremondans Amans

Dossier IA25001271 réalisé en 2014

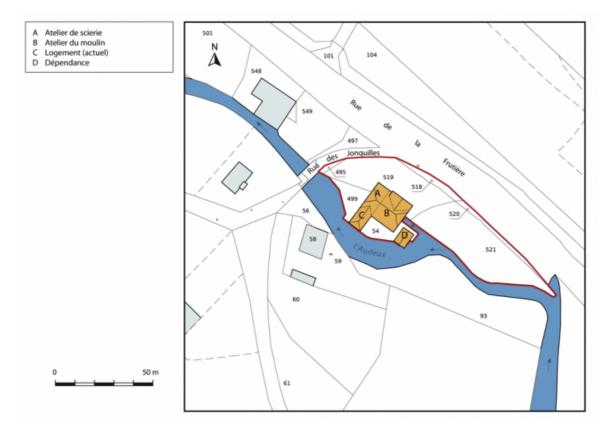
N° de l'illustration : 20142501920NUDA

#### Plan-masse et de situation, section C.

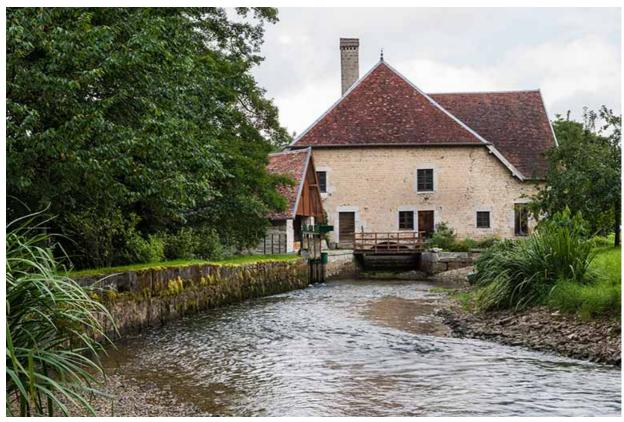
N° de l'illustration : 20142501090NUC4A

Vue depuis l'amont (canal d'amenée vidé).

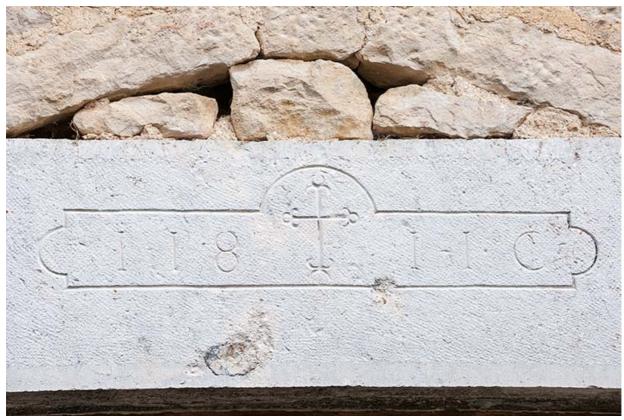
N° de l'illustration : 20142501092NUC4A

**Détail d'un linteau de la façade sud.** 25, Bremondans, lieudit : Amans

Période(s) secondaire(s): 4e quart 20e siècle Dates: 1811 (porte la date) / 1851 (porte la date)

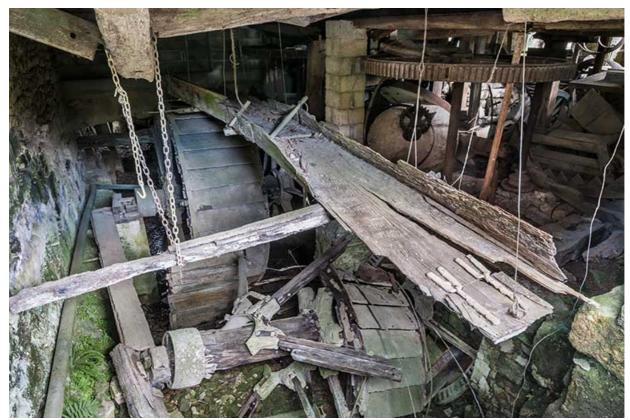
N° de l'illustration : 20142501093NUC4A

Vue plongeante sur la partie motrice : vestiges de deux roues hydrauliques et de la huche d'amenée.

Laissée sans entretien, la toiture s'effondre en 1979. Aussitôt racheté par un particulier, le bâtiment a été entièrement réhabilité. Les vestiges de trois roues hydrauliques, dont une actionnait un châssis de scie vertical, sont encore en place.

Energie utilisée : énergie hydraulique produite sur place roue hydraulique verticale
