MOULIN D'AMANS

Bourgogne-Franche-Comté, Doubs
Bremondans
Amans

Dossier IA25001271 réalisé en
2014

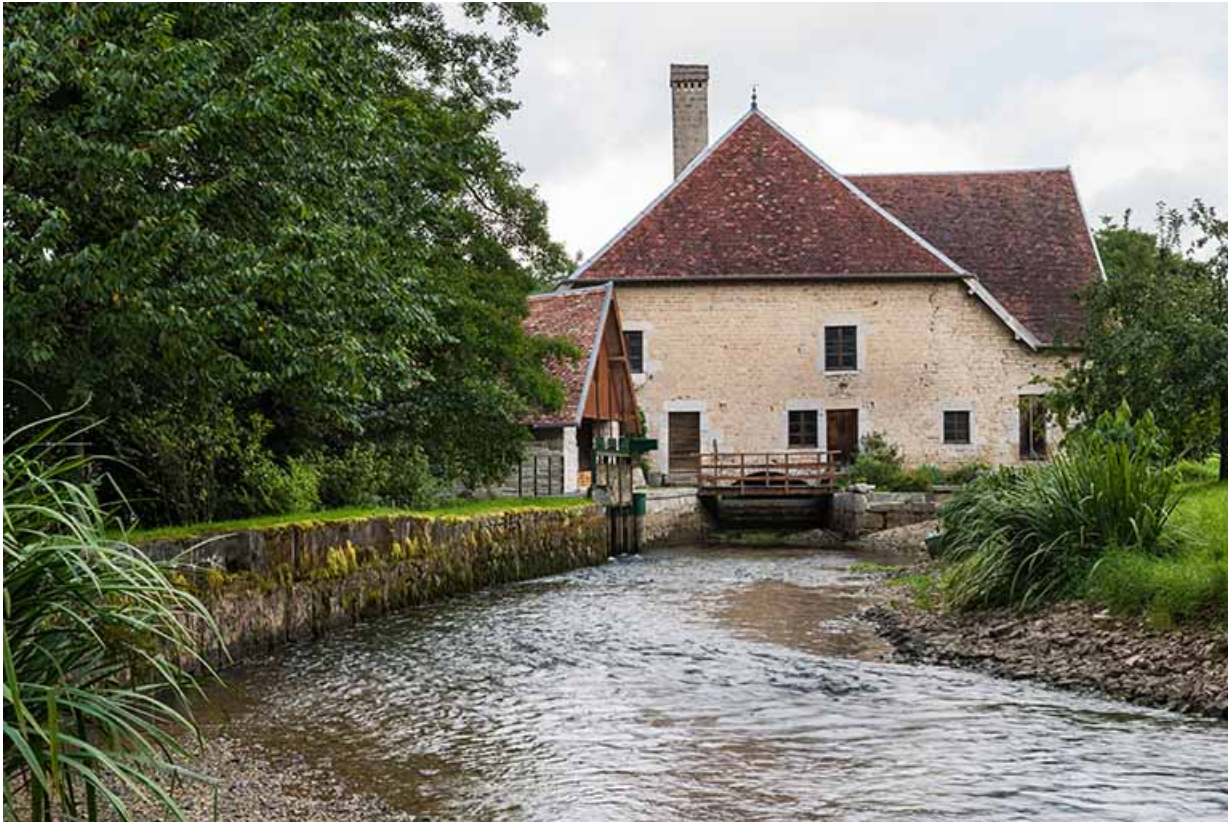
N° de l'illustration : 20142501090NUC4A

Vue depuis l'amont (canal d'amenée vidé).
25, Bremondans, lieudit : Amans

Le bâtiment du moulin est construit en moellon de calcaire partiellement enduit, à un étage de soubassement, un étage carré et un étage de comble. Il est couvert d'une haute toiture à demi-croupes et tuile plate. Le bief de dérivation traverse le bâtiment d'est en ouest.
