## MAISON ET ATELIER D'HORLOGERIE DE PAUL PUIS EMILE GIRARD

Bourgogne-Franche-Comté, Doubs  
Charquemont  
7 rue du Château

Dossier IA25001279 réalisé en  
2014

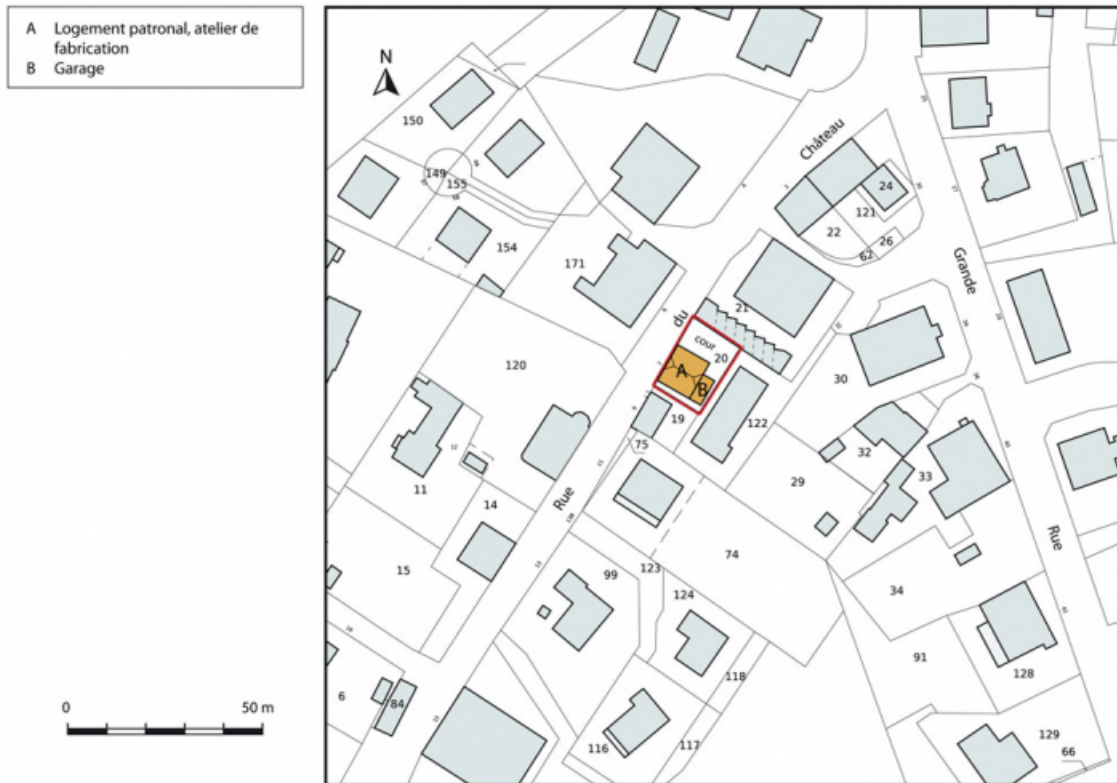
N° de l'illustration : 20152500667NUDA

**Plan-masse et de situation. Extrait du plan cadastral, 2015, section AH.**  
25, Charquemont, 7 rue du Château

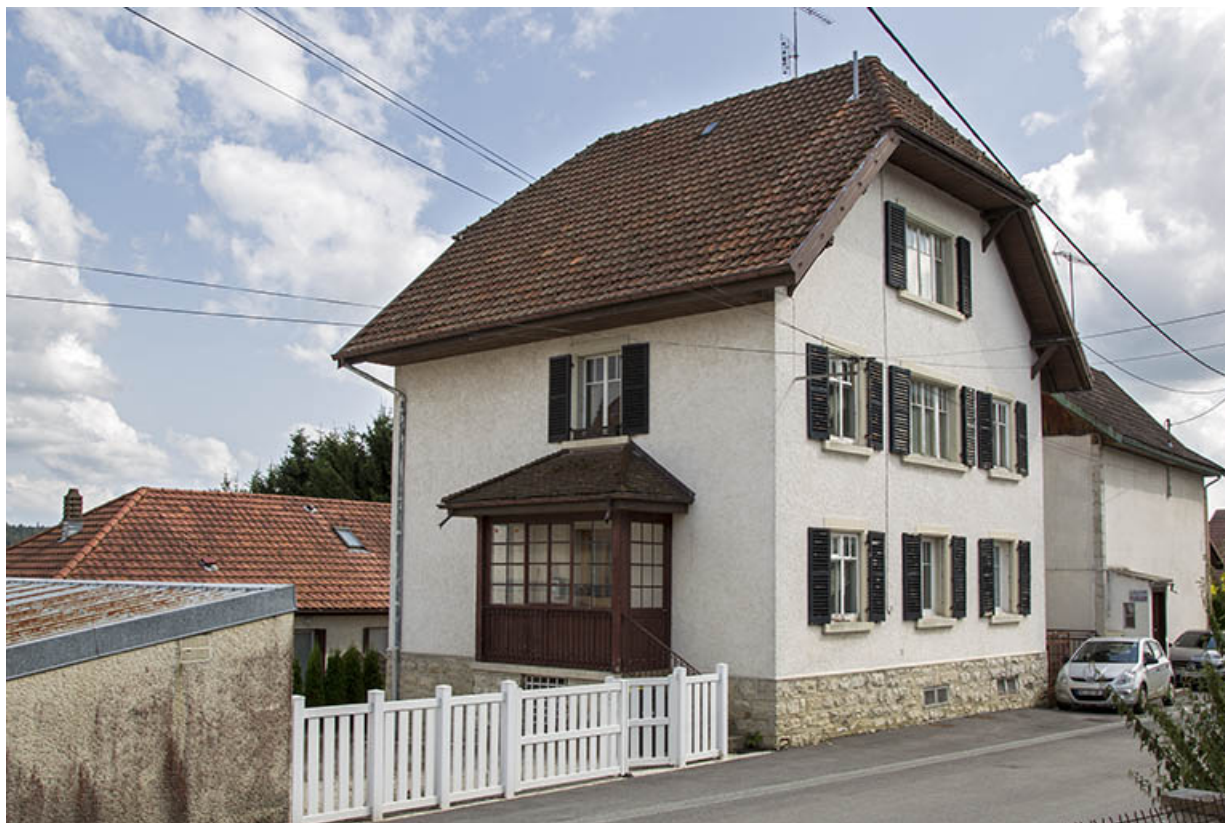
N° de l'illustration : 20152500722NUC2A

**Vue d'ensemble, depuis le nord (façades antérieure et latérale gauche).**  
25, Charquemont, 7 rue du Château

La maison a des murs en moellons calcaires enduits et un toit à longs pans, demi-croupes et couverture en tuiles mécaniques. Elle comporte un étage de soubassement, un étage carré et un étage en surcroît, desservis par un escalier dans-oeuvre tournant en bois. Le rez-de-chaussée surélevé est accessible par un escalier extérieur droit en maçonnerie. L'étage en surcroît est éclairé par des fenêtres multiples à l'ouest. Le garage en béton, avec toit terrasse, est implanté contre la maison de ce même côté.

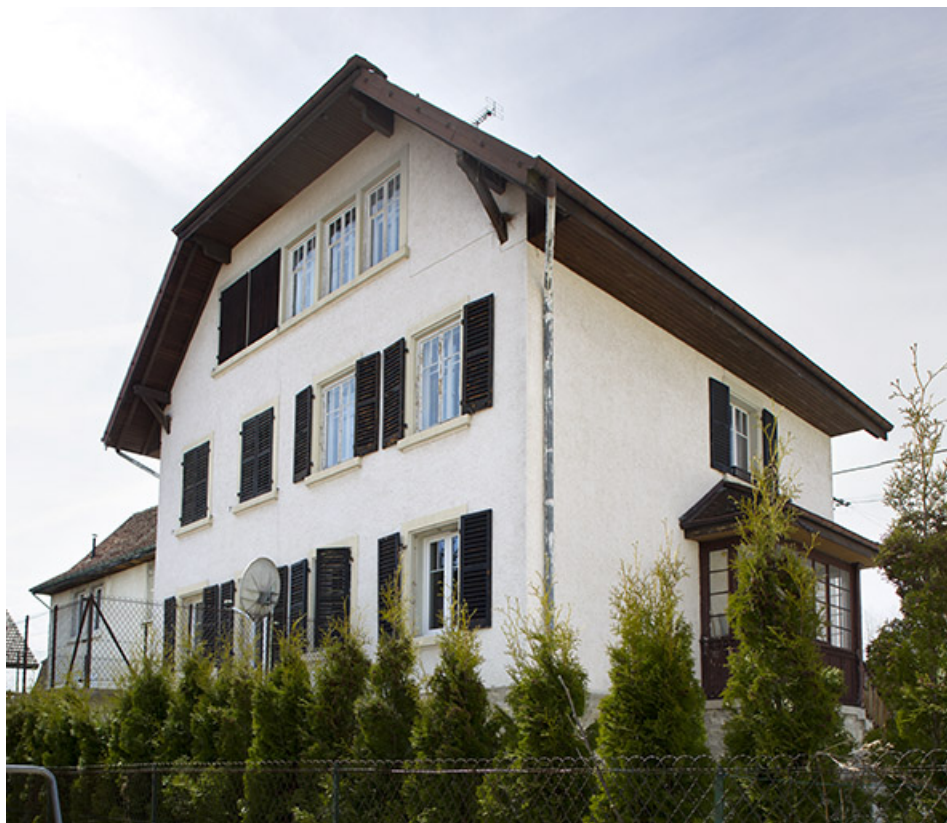
N° de l'illustration : 20152500725NUC4AQ

**Vue d'ensemble, depuis l'est (façades postérieure et latérale gauche).**  
25, Charquemont, 7 rue du Château

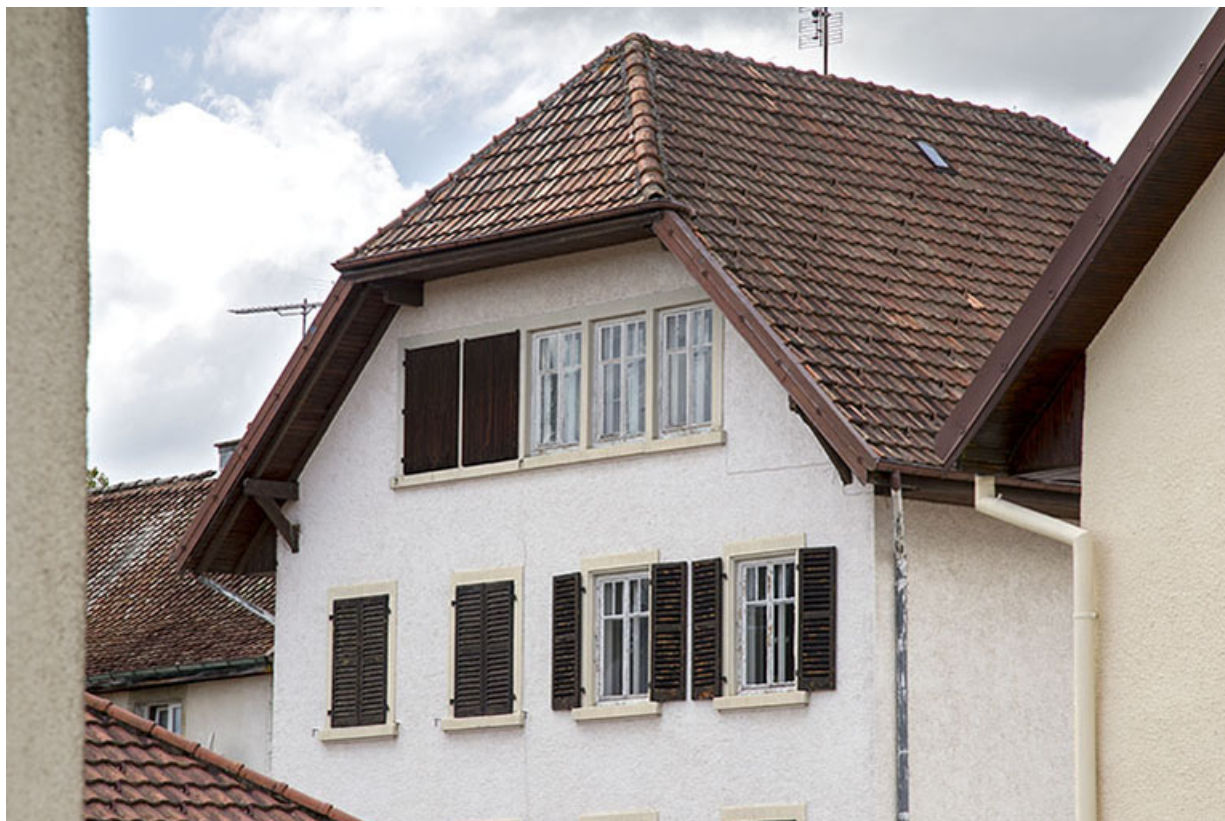
N° de l'illustration : 20152500724NUC2A

**Façade postérieure : fenêtres de l'étage carré et de l'étage en surcroît.**  
25, Charquemont, 7 rue du Château

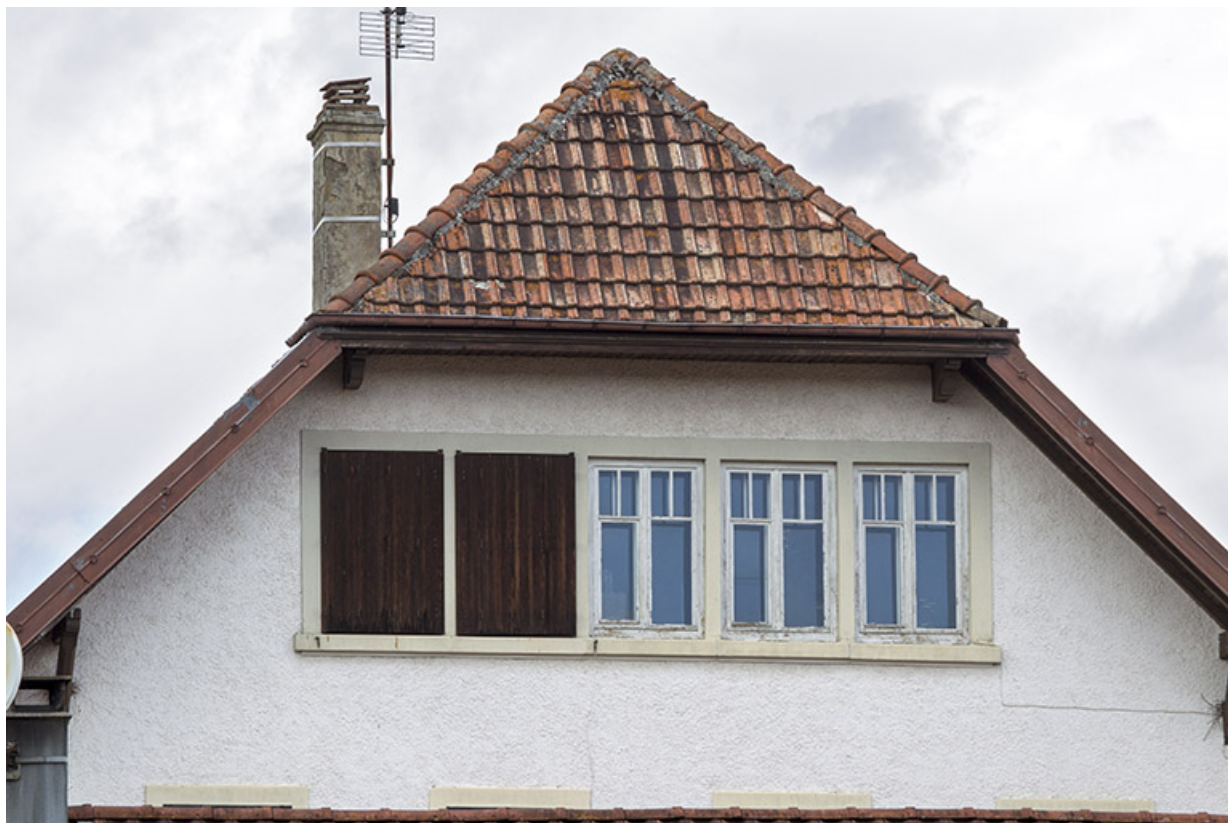
N° de l'illustration : 20152500723NUC2A

**Façade postérieure : fenêtres multiples éclairant l'étage en surcroît.**
