MAISON ET ATELIER D'HORLOGERIE DE PAUL PUIS EMILE GIRARD

Bourgogne-Franche-Comté, Doubs
Charquemont
7 rue du Château

Dossier IA25001279 réalisé en
2014
Auteur(s) : Laurent Poupart

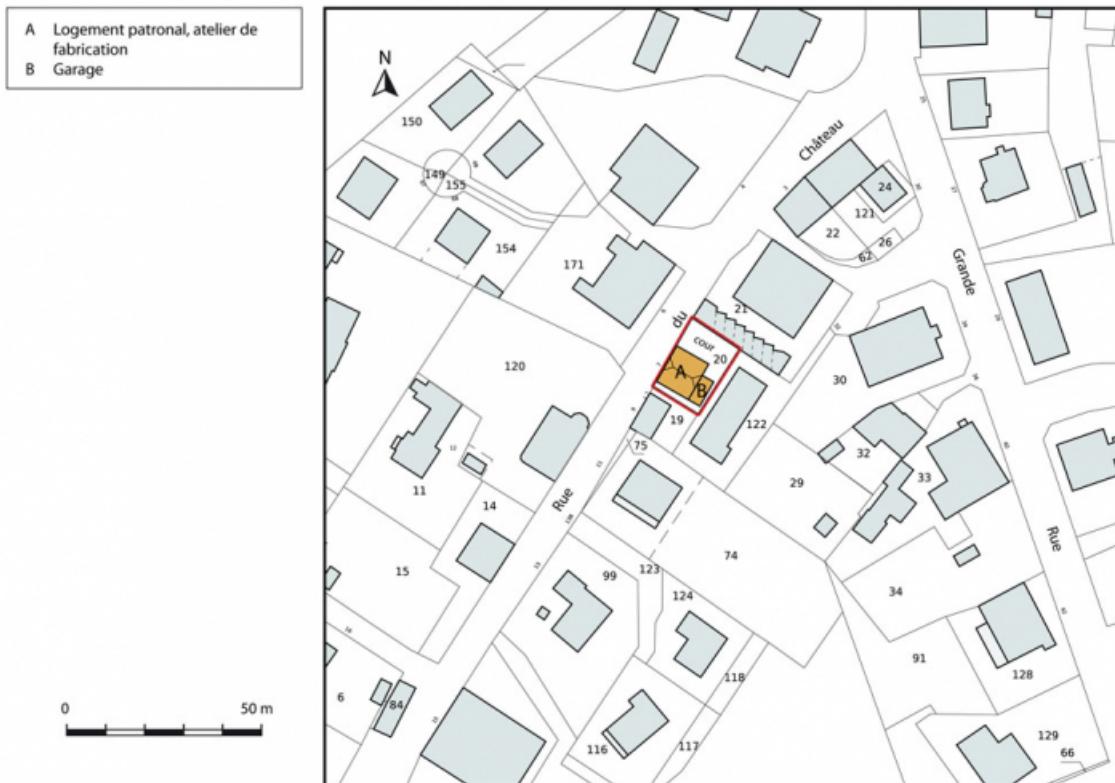
N° de l'illustration : 20152500667NUDA

Plan-masse et de situation. Extrait du plan cadastral, 2015, section AH.

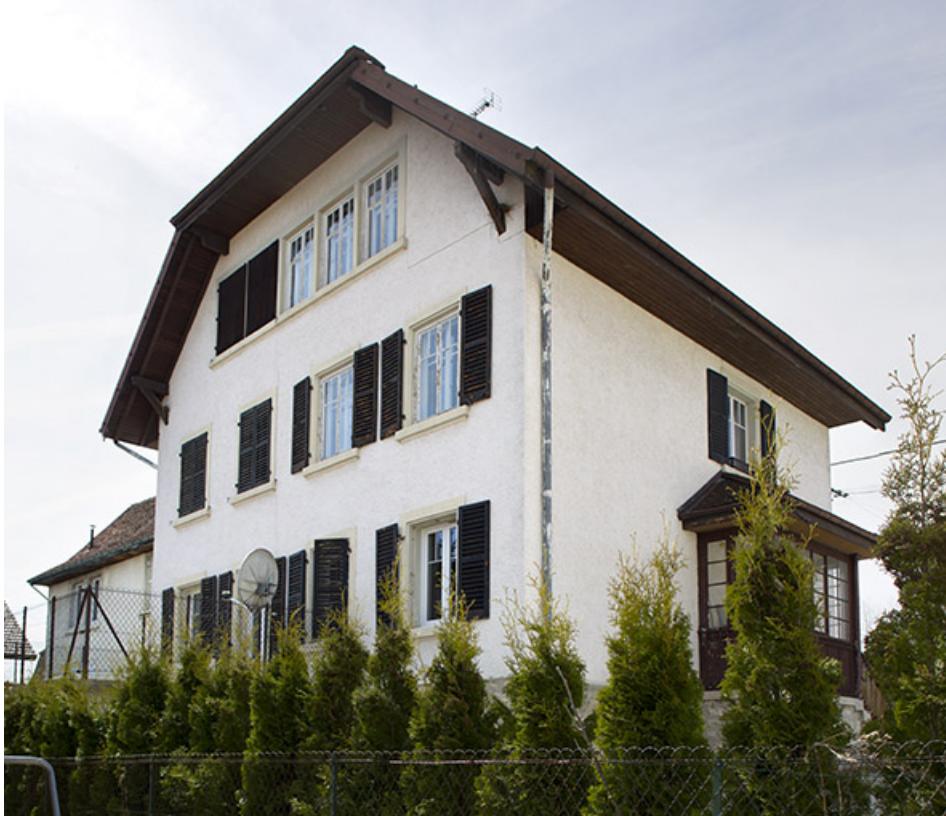
N° de l'illustration : 20152500725NUC4AQ

Vue d'ensemble, depuis l'est (façades postérieure et latérale gauche).

La maison a des murs en moellons calcaires enduits et un toit à longs pans, demi-croupes et couverture en tuiles mécaniques. Elle comporte un étage de soubassement, un étage carré et un étage en surcroît, desservis par un escalier dans-œuvre tournant en bois. Le rez-de-chaussée surélevé est accessible par un escalier extérieur droit en maçonnerie. L'étage en surcroît est éclairé par des fenêtres multiples à l'ouest. Le garage en béton, avec toit terrasse, est implanté contre la maison de ce même côté.

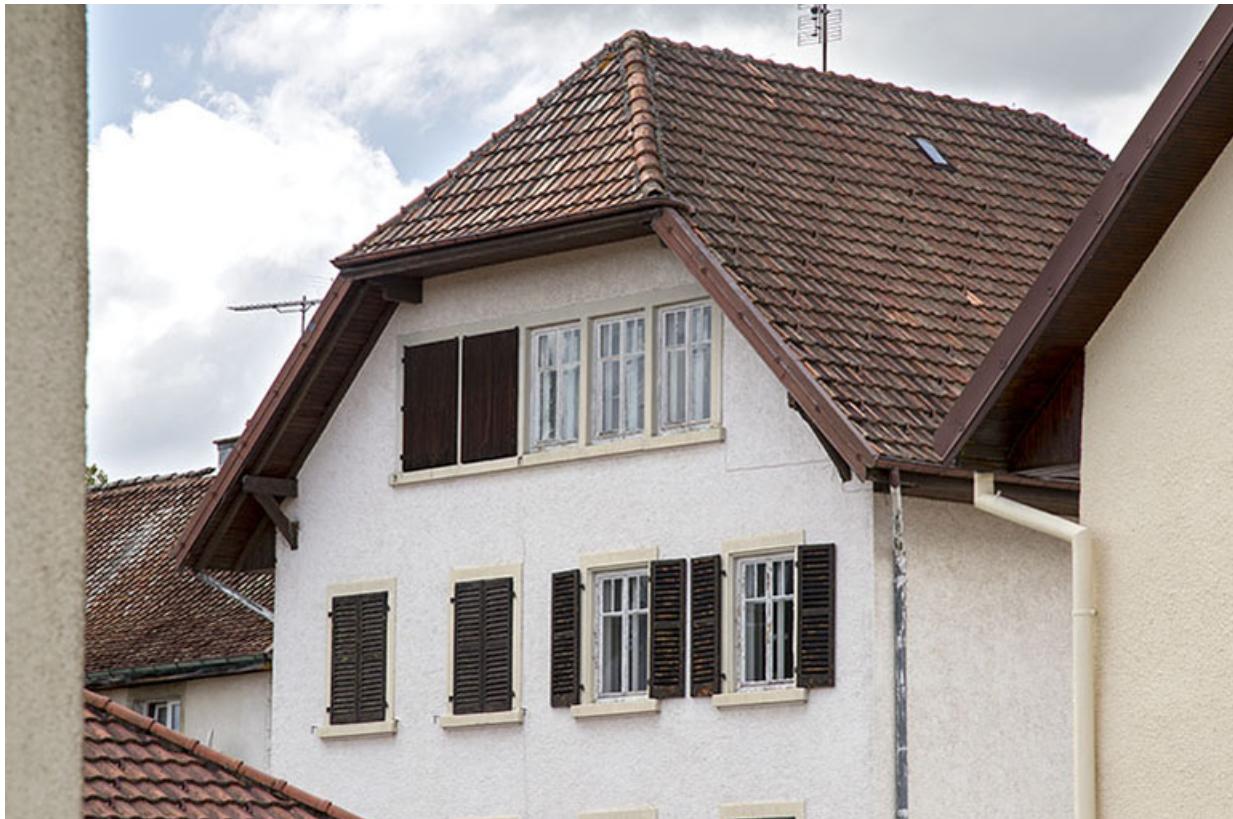
N° de l'illustration : 20152500724NUC2A

Façade postérieure : fenêtres de l'étage carré et de l'étage en surcroît.

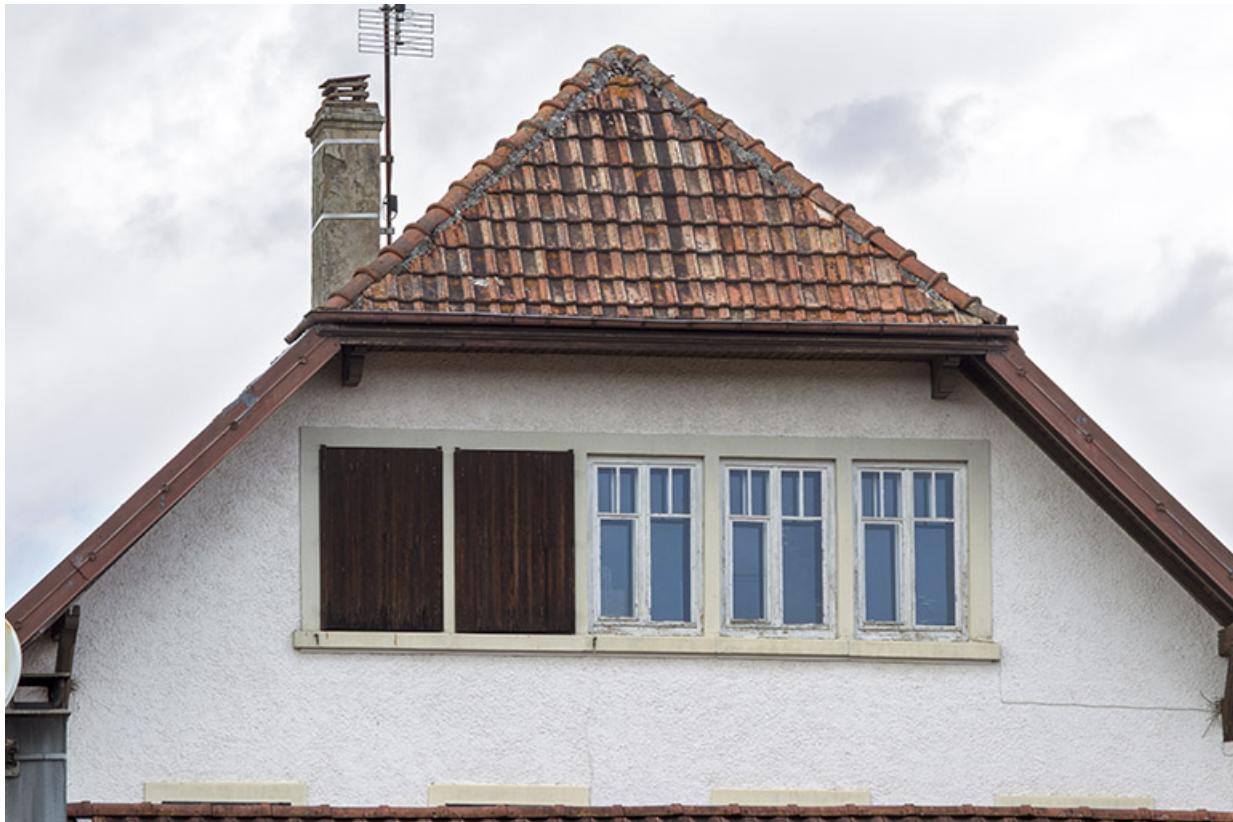
N° de l'illustration : 20152500723NUC2A

Façade postérieure : fenêtres multiples éclairant l'étage en surcroît.
