MAISON ET ATELIER D'HORLOGERIE DE PAUL PUIS EMILE GIRARD

Bourgogne-Franche-Comté, Doubs Charquemont 7 rue du Château

Dossier IA25001279 réalisé en 2014

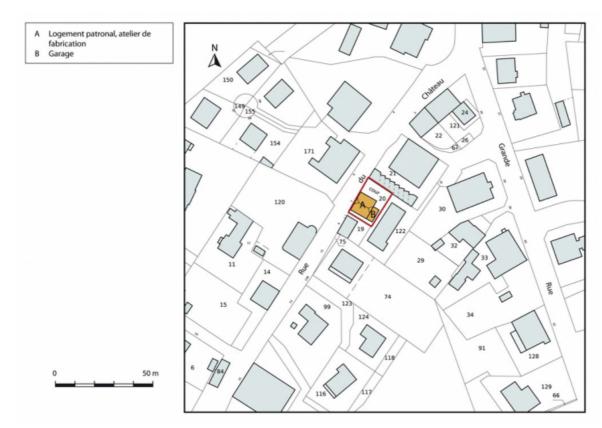
N° de l'illustration : 20152500667NUDA

Plan-masse et de situation. Extrait du plan cadastral, 2015, section AH.

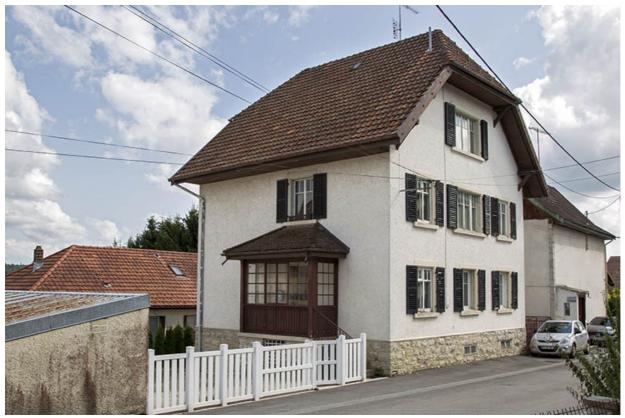
N° de l'illustration : 20152500722NUC2A

Vue d'ensemble, depuis le nord (façades antérieure et latérale gauche).

La maison a des murs en moellons calcaires enduits et un toit à longs pans, demi-croupes et couverture en tuiles mécaniques. Elle comporte un étage de soubassement, un étage carré et un étage en surcroît, desservis par un escalier dans-oeuvre tournant en bois. Le rez-de-chaussée surélevé est accessible par un escalier extérieur droit en maçonnerie. L'étage en surcroît est éclairé par des fenêtres multiples à l'ouest. Le garage en béton, avec toit terrasse, est implanté contre la maison de ce même côté.

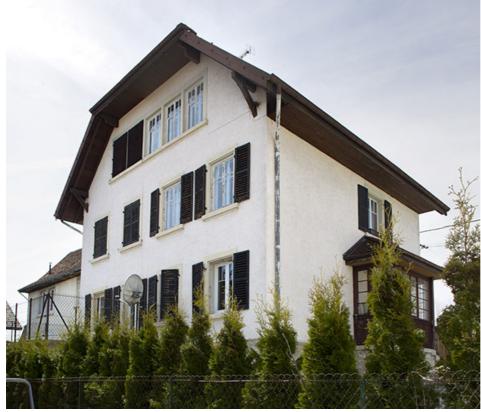
N° de l'illustration : 20152500725NUC4AQ

Vue d'ensemble, depuis l'est (façades postérieure et latérale gauche). 25, Charquemont, 7 rue du Château

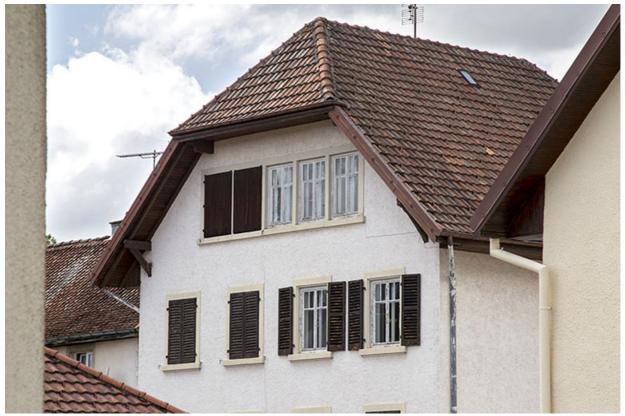
N° de l'illustration : 20152500724NUC2A

Façade postérieure : fenêtres de l'étage carré et de l'étage en surcroît.

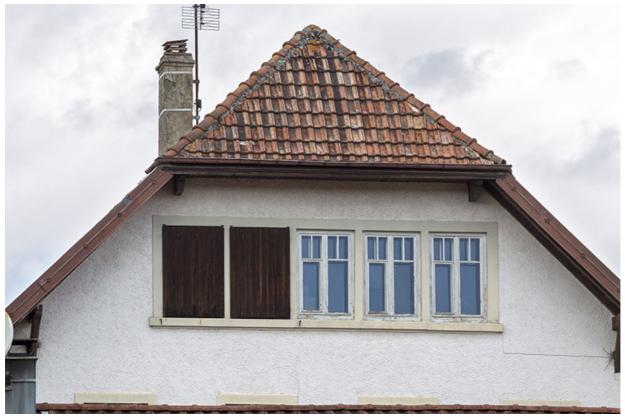
N° de l'illustration : 20152500723NUC2A

Façade postérieure : fenêtres multiples éclairant l'étage en surcroît.
