HÔTEL DE VOYAGEURS DU LION D'OR ET ATELIER D'HORLOGERIE DE MARC CHATELAIN

Bourgogne-Franche-Comté, Doubs
Charquemont
place de l' Hôtel de Ville

Dossier IA25001283 réalisé en
2014

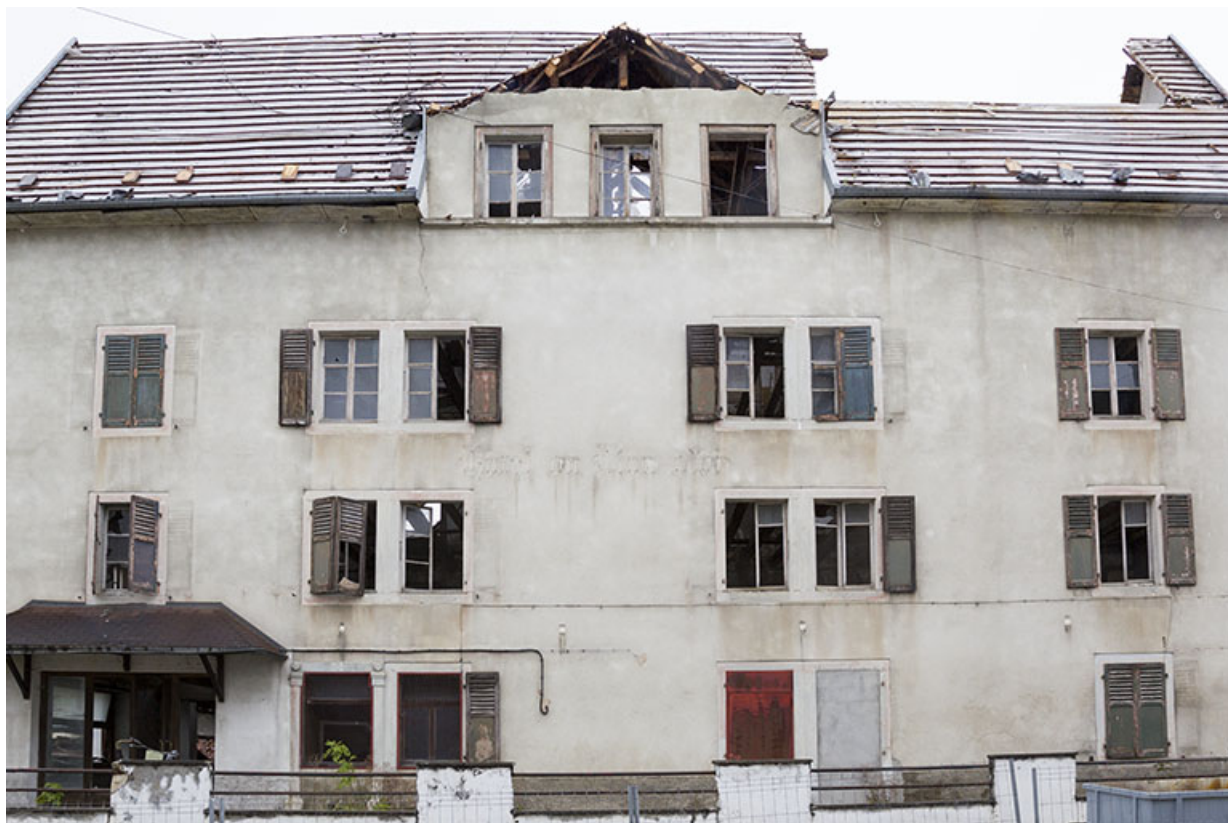
Destruction des bâtiments, 30 août 2012 : baies sur la façade antérieure (est) de l'hôtel.
25, Charquemont place de l' Hôtel de Ville

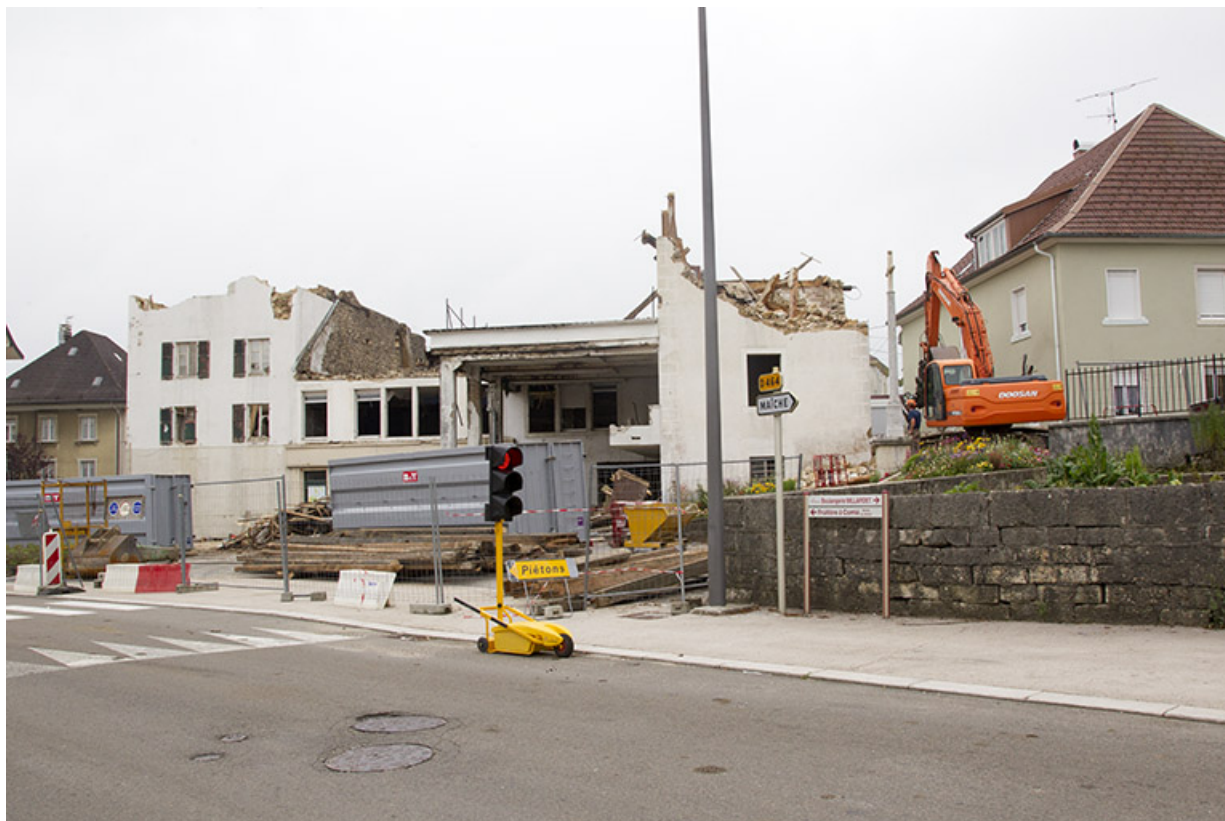
Destruction des bâtiments, 5 septembre 2012 : façades nord.
25, Charquemont place de l' Hôtel de Ville
