HÔTEL DE VOYAGEURS DU LION D'OR ET ATELIER D'HORLOGERIE DE MARC CHATELAIN

Bourgogne-Franche-Comté, Doubs
Charquemont
place de l' Hôtel de Ville

Dossier IA25001283 réalisé en

Auteur(s) : Laurent Poupard

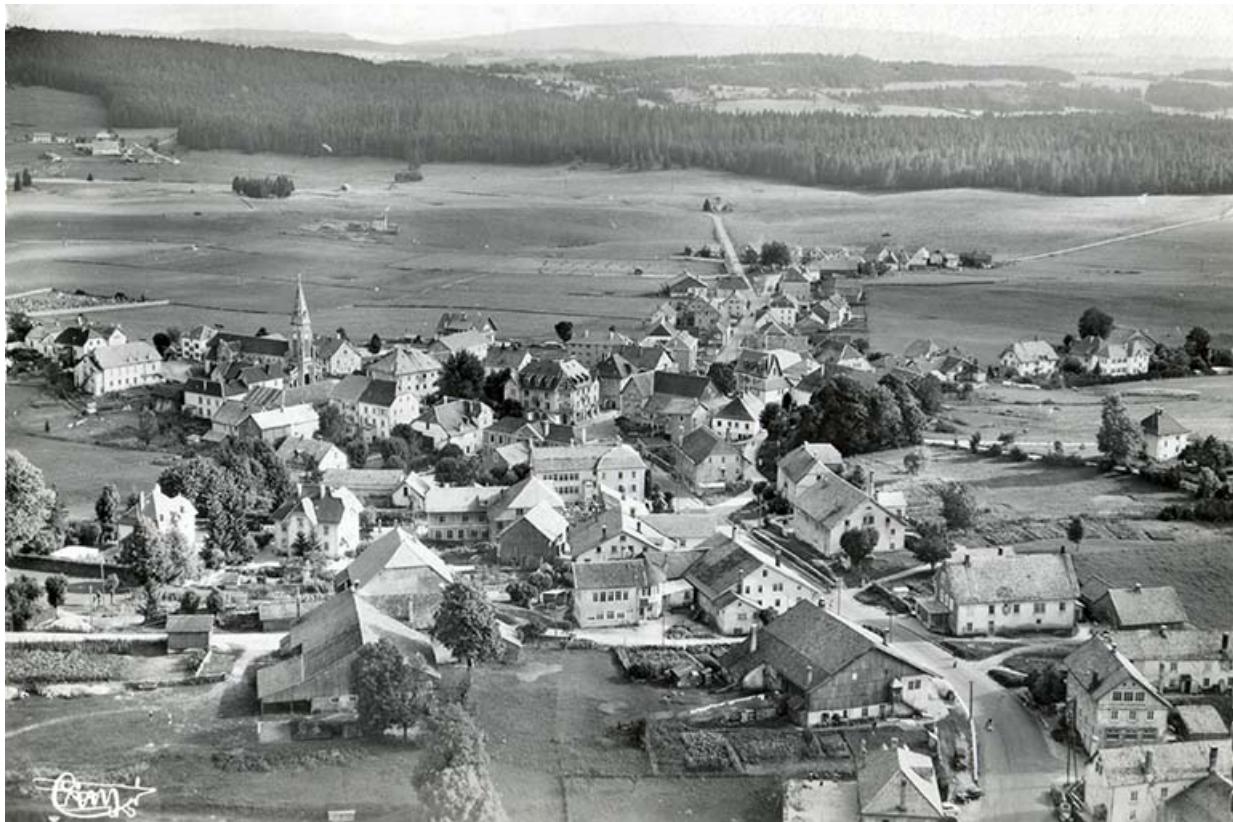
Charquemont (Doubs). 11059 - Vue aérienne [depuis l'ouest], entre 1950 et 1955. La levée de grange est encore visible.
25, Charquemont, 3 et 3 bis rue du Général Leclerc

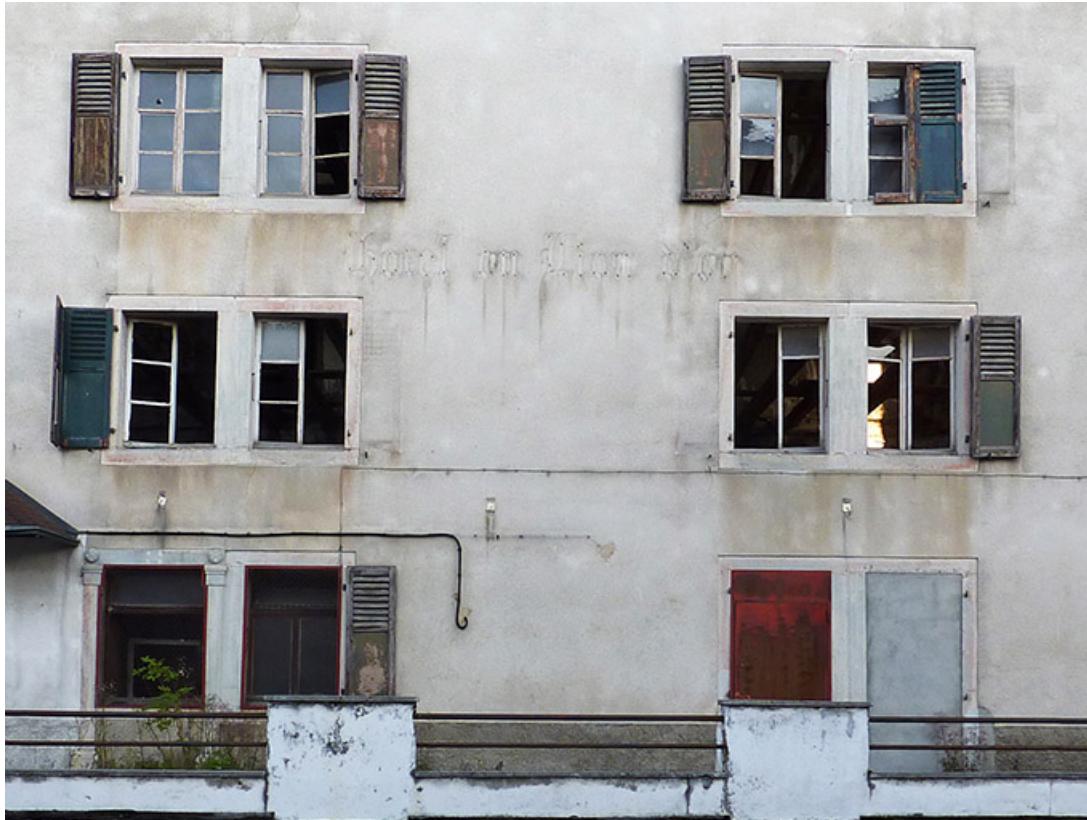
Hôtel, 17 juillet 2012 : baies sur la façade antérieure (est).

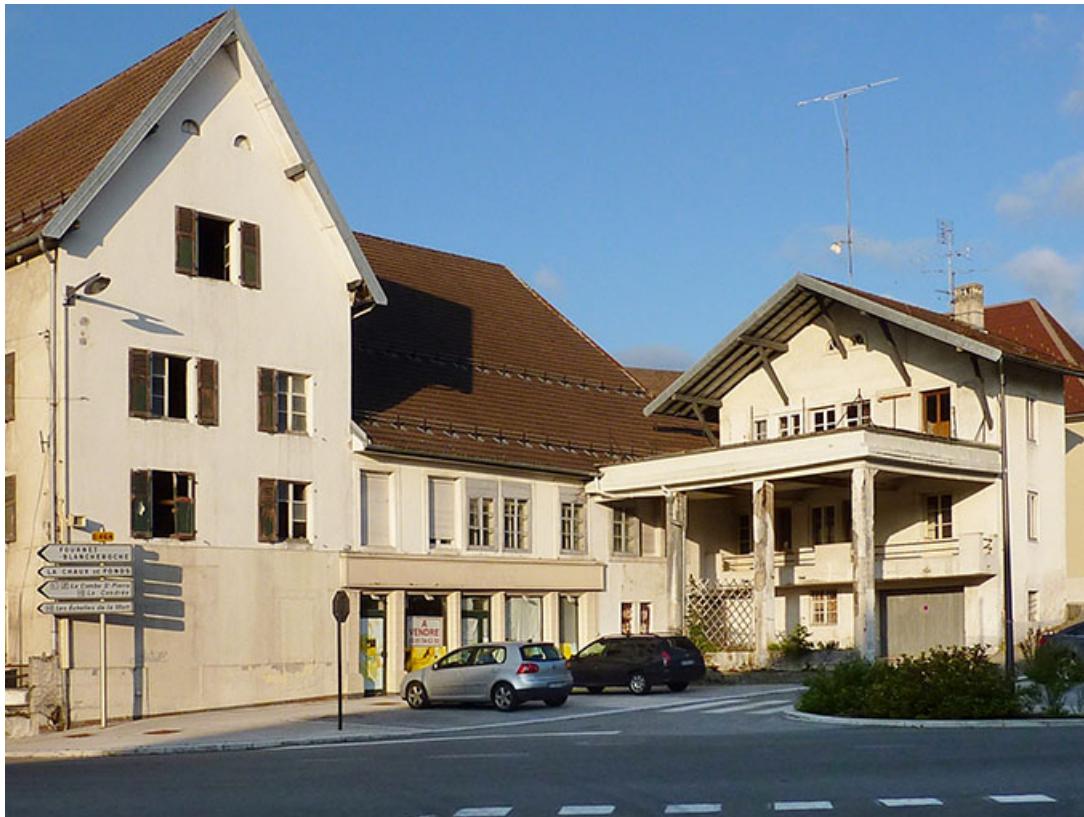
Façades nord, 17 juillet 2012. De gauche à droite : façade latérale droite de l'hôtel, restaurant (anciens fenil et grange), logement surmontant le garage.

L'hôtel est composé de trois bâtiments : le corps en bordure de la Grande Rue, celui perpendiculaire à lui et qui le prolonge à l'arrière (vers l'ouest), celui construit en retour d'équerre au nord (logement des gérants). Ils ont en commun d'avoir des murs de moellons calcaires enduits, une toiture à longs pans et pignons couverts, une couverture de tuiles mécaniques. Le premier bâtiment (café et hôtel) comporte un sous-sol, deux étages carrés, un étage en surcroît et un étage de comble, desservis par un escalier dans-œuvre. Il présente en façade des fenêtres horlogères et son mur pignon sud est protégé par un essentage d'ardoises. Le deuxième, qui se poursuit à l'ouest par un bâtiment en appentis, est occupé au rez-de-chaussée par la salle à manger (au sud) et la salle de bal (au nord), à l'étage par l'atelier Chatelain (côté sud). Cet étage est éclairé au nord par des fenêtres multiples. Le troisième corps (logement du gérant), avec garage au rez-de-chaussée, a deux étages carrés et un étage de comble, protégés par un toit largement débordant à l'est ; son deuxième étage, aussi éclairé par des fenêtres multiples, donne de ce côté sur une large terrasse en béton, portée par trois piliers.

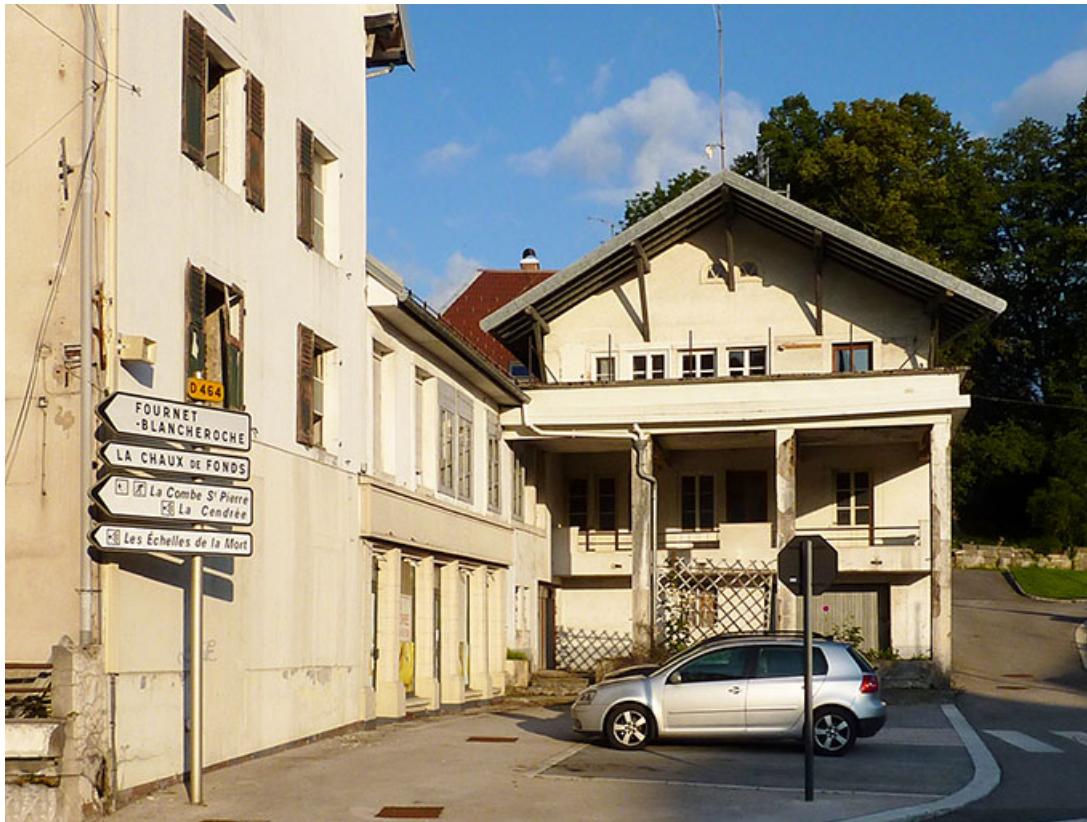
Logement surmontant le garage, 17 juillet 2012.

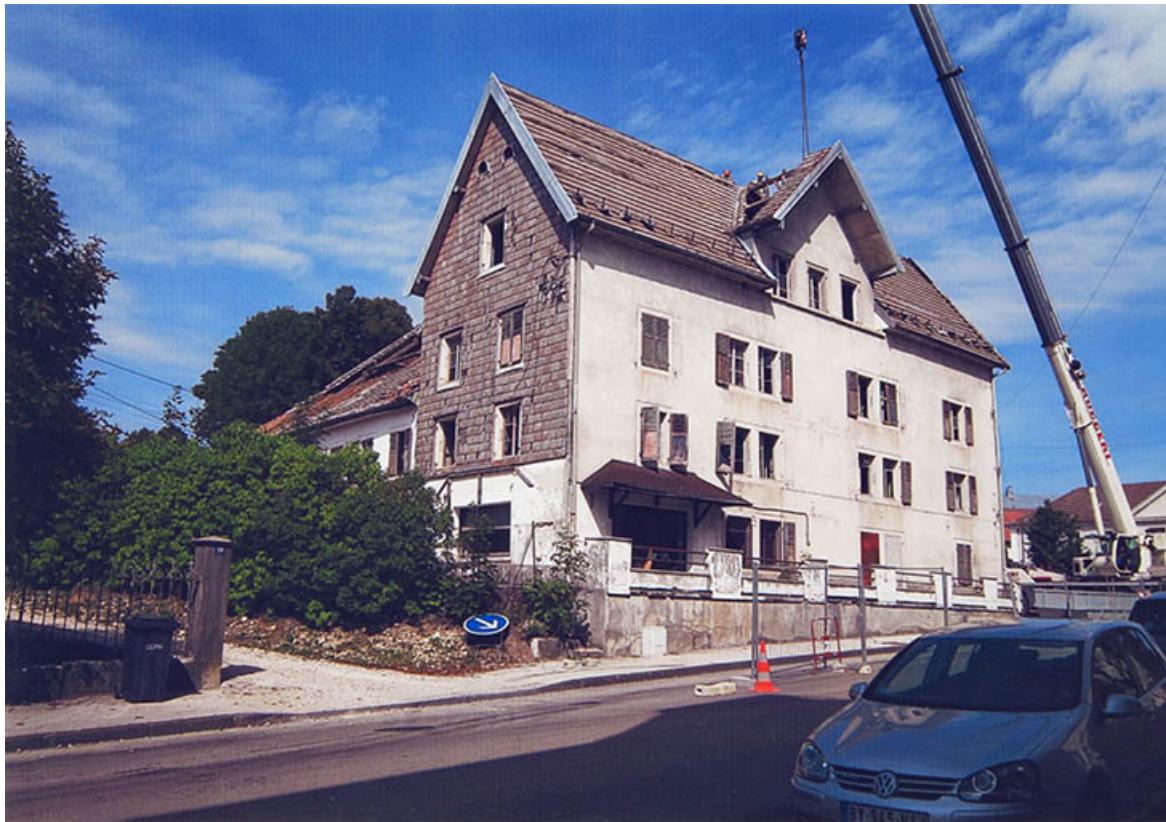
Démontage des toitures, 30 août 2012 : vue d'ensemble depuis le sud-est.
25, Charquemont place de l' Hôtel de Ville

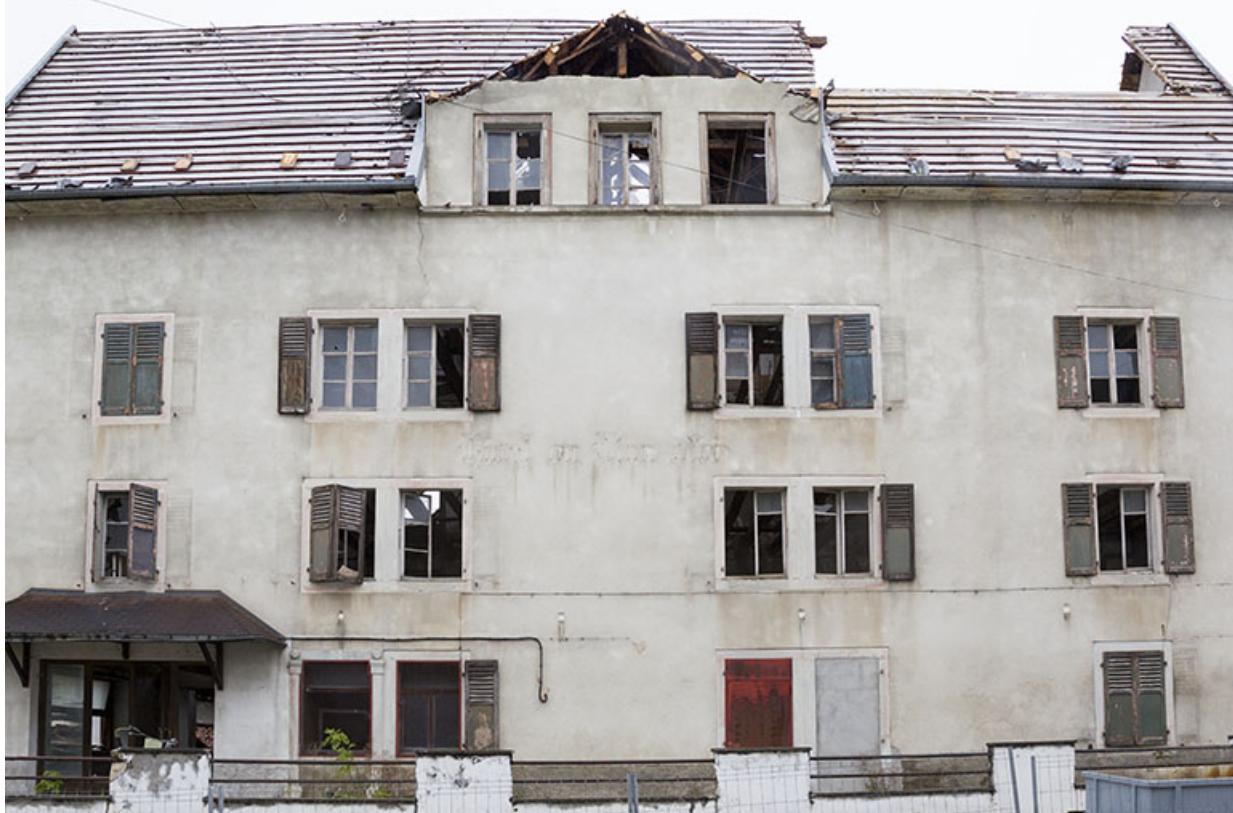
**Destruction des bâtiments, 30 août 2012 : baies sur la façade antérieure (est) de l'hôtel.
25, Charquemont place de l'Hôtel de Ville**

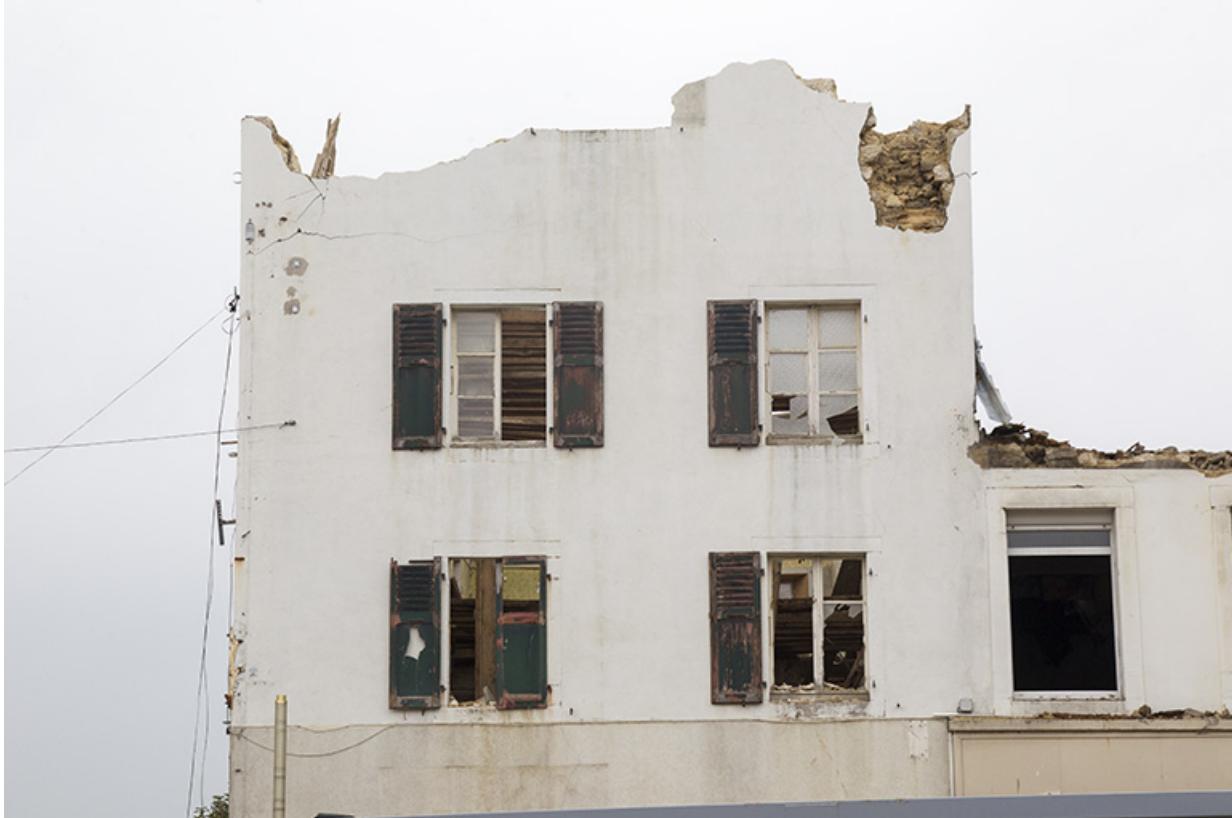
**Destruction des bâtiments, 5 septembre 2012 : façade latérale droite (nord) de l'hôtel.
25, Charquemont place de l'Hôtel de Ville**

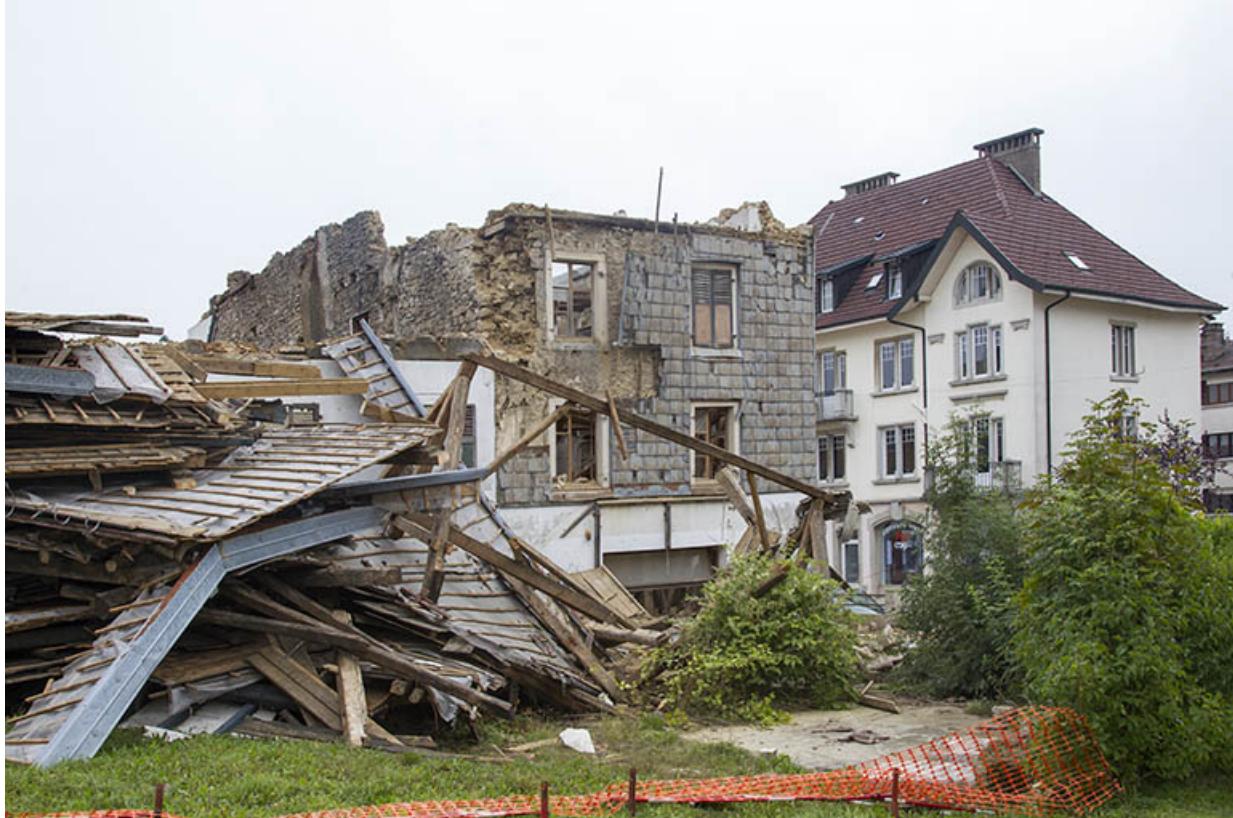
**Destruction des bâtiments, 5 septembre 2012 : façade latérale gauche (sud) de l'hôtel.
25, Charquemont place de l'Hôtel de Ville**
