HÔTEL DE VOYAGEURS DU LION D'OR ET ATELIER D'HORLOGERIE DE MARC CHATELAIN

Bourgogne-Franche-Comté, Doubs Charquemont place de l' Hôtel de Ville

Dossier IA25001283 réalisé en 2014

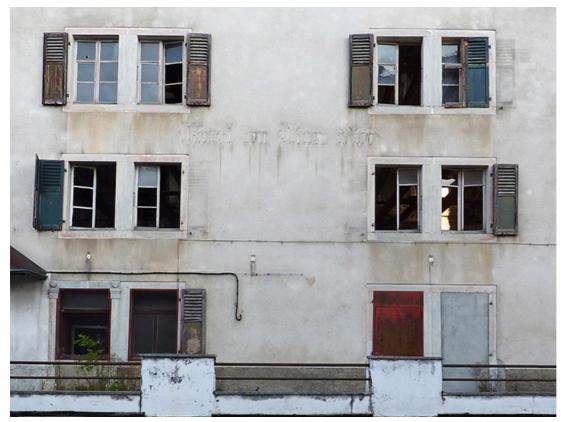
Hôtel, 17 juillet 2012 : baies sur la façade antérieure (est). 25, Charquemont place de l' Hôtel de Ville

Typologie: baie horlogère, baie multiple

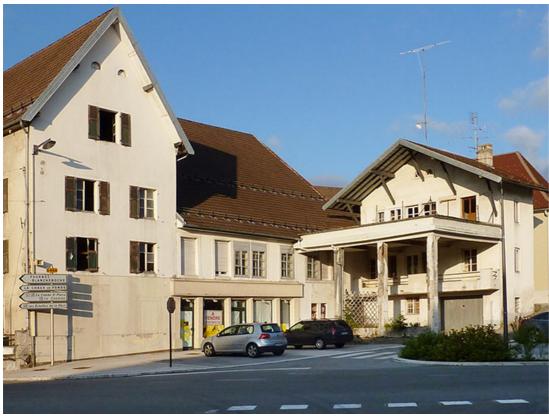
Façades nord, 17 juillet 2012. De gauche à droite : façade latérale droite de l'hôtel, restaurant (anciens fenil et grange), logement surmontant le garage.

L'hôtel est composé de trois bâtiments : le corps en bordure de la Grande Rue, celui perpendiculaire à lui et qui le prolonge à l'arrière (vers l'ouest), celui construit en retour d'équerre au nord (logement des gérants). Ils ont en commun d'avoir des murs de moellons calcaires enduits, une toiture à longs pans et pignons couverts, une couverture de tuiles mécaniques. Le premier bâtiment (café et hôtel) comporte un sous-sol, deux étages carrés, un étage en surcroît et un étage de comble, desservis par un escalier dans-oeuvre. Il présente en façade des fenêtres horlogères et son mur pignon sud est protégé par un essentage d'ardoises. Le deuxième, qui se poursuit à l'ouest par un bâtiment en appentis, est occupé au rez-de-chaussée par la salle à manger (au sud) et la salle de bal (au nord), à l'étage par l'atelier Chatelain (côté sud). Cet étage est éclairé au nord par des fenêtres multiples. Le troisième corps (logement du gérant), avec garage au rez-de-chaussée, a deux étages carrés et un étage de comble, protégés par un toit largement débordant à l'est; son deuxième étage, aussi éclairé par des fenêtres multiples, donne de ce côté sur une large terrasse en béton, portée par trois piliers.

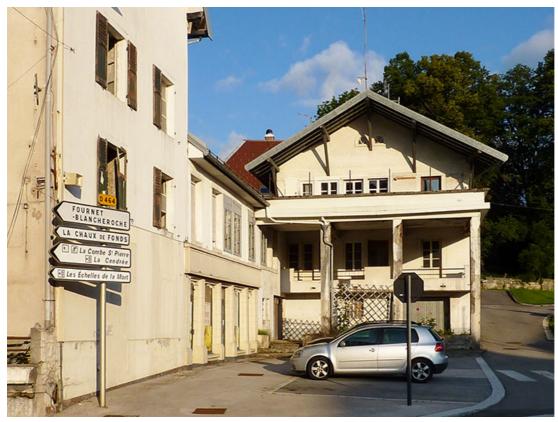
Logement surmontant le garage, 17 juillet 2012. 25, Charquemont place de l' Hôtel de Ville

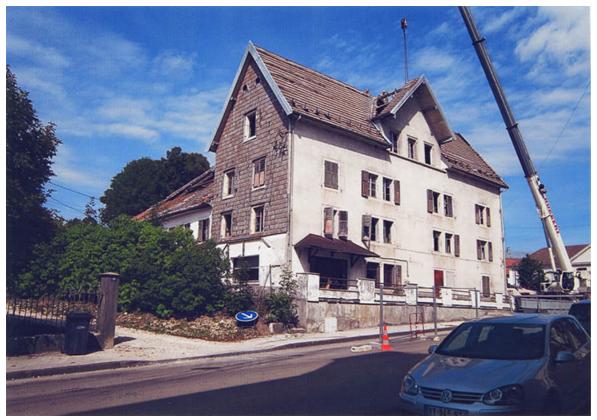
Démontage des toitures, 30 août 2012 : vue d'ensemble depuis le sud-est. 25, Charquemont place de l' Hôtel de Ville

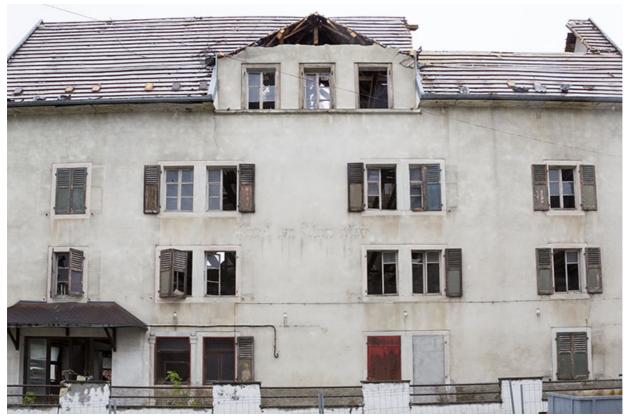
Destruction des bâtiments, 30 août 2012 : baies sur la façade antérieure (est) de l'hôtel. 25, Charquemont place de l' Hôtel de Ville

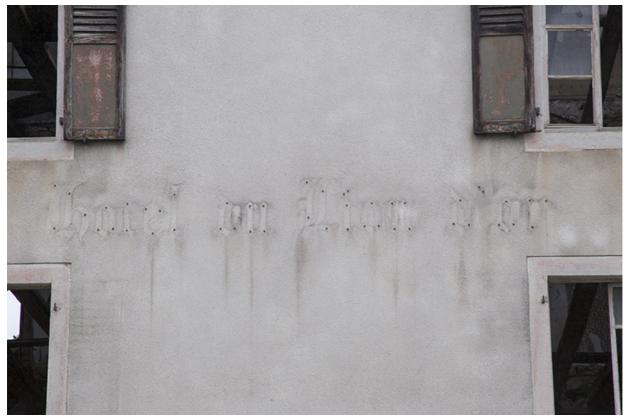
Destruction des bâtiments, 30 août 2012 : traces de l'enseigne sur la façade antérieure de l'hôtel. 25, Charquemont place de l' Hôtel de Ville
