HÔTEL DE VOYAGEURS DU LION D'OR ET ATELIER D'HORLOGERIE DE MARC CHATELAIN

Bourgogne-Franche-Comté, Doubs
Charquemont
place de l' Hôtel de Ville

Dossier IA25001283 réalisé en
2014

Auteur(s) : Laurent Poupard

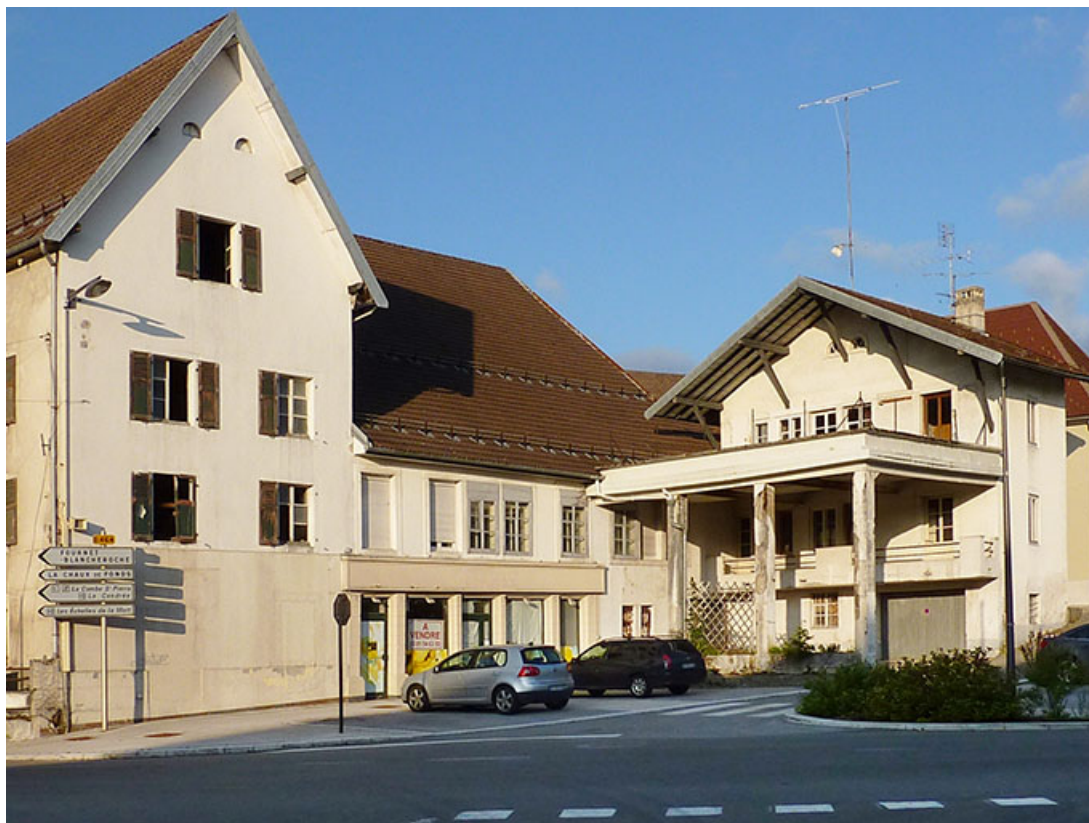
Façades nord, 17 juillet 2012. De gauche à droite : façade latérale droite de l'hôtel, restaurant (anciens fenil et grange), logement surmontant le garage.

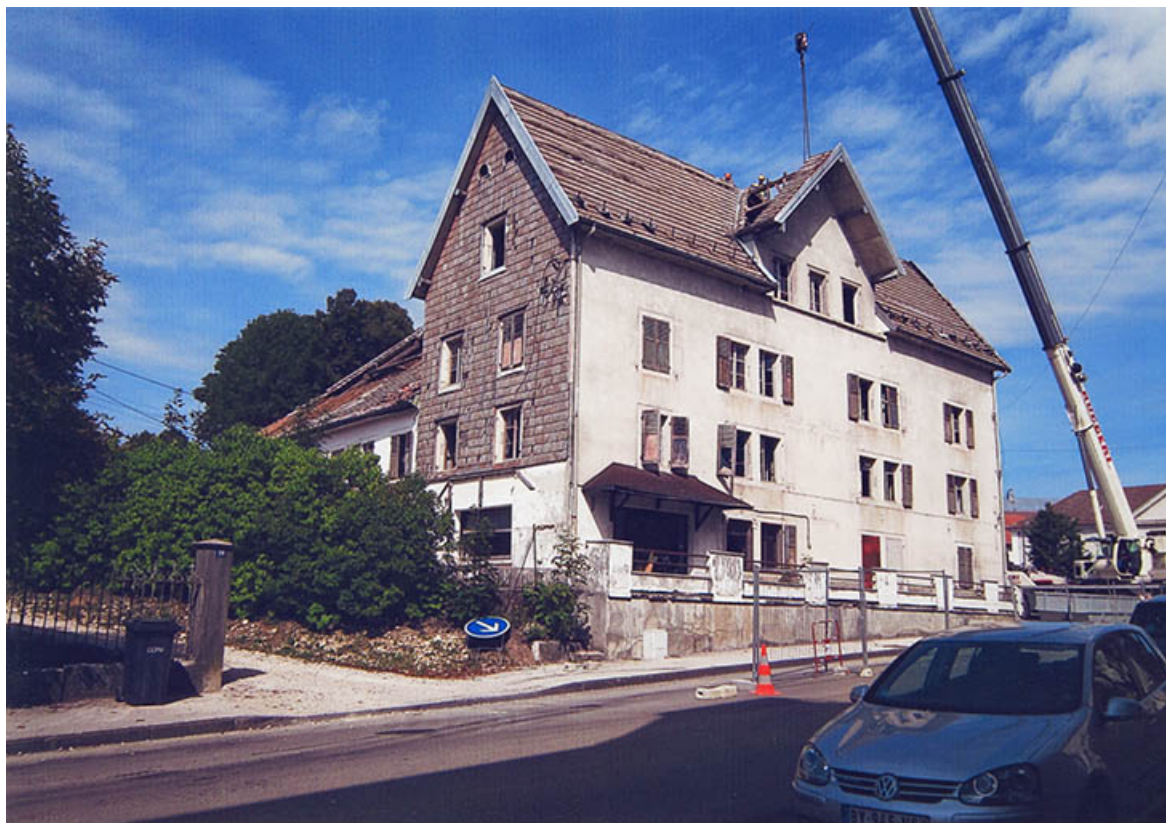
Démontage des toitures, 30 août 2012 : vue d'ensemble depuis le sud-est.
25, Charquemont place de l' Hôtel de Ville

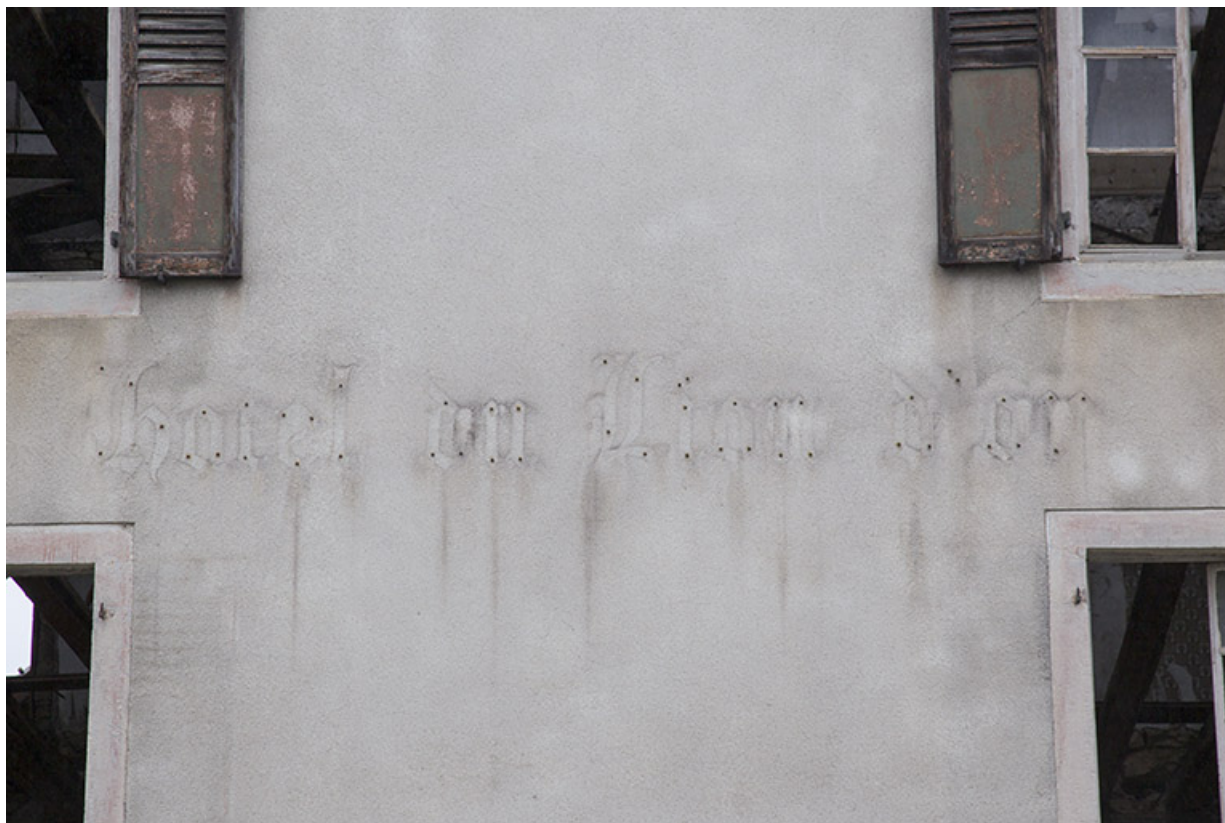
Destruction des bâtiments, 30 août 2012 : traces de l'enseigne sur la façade antérieure de l'hôtel.
25, Charquemont place de l' Hôtel de Ville
