## HÔTEL DE VOYAGEURS DU LION D'OR ET ATELIER D'HORLOGERIE DE MARC CHATELAIN

Bourgogne-Franche-Comté, Doubs  
Charquemont  
place de l' Hôtel de Ville

Dossier IA25001283 réalisé en  
2014

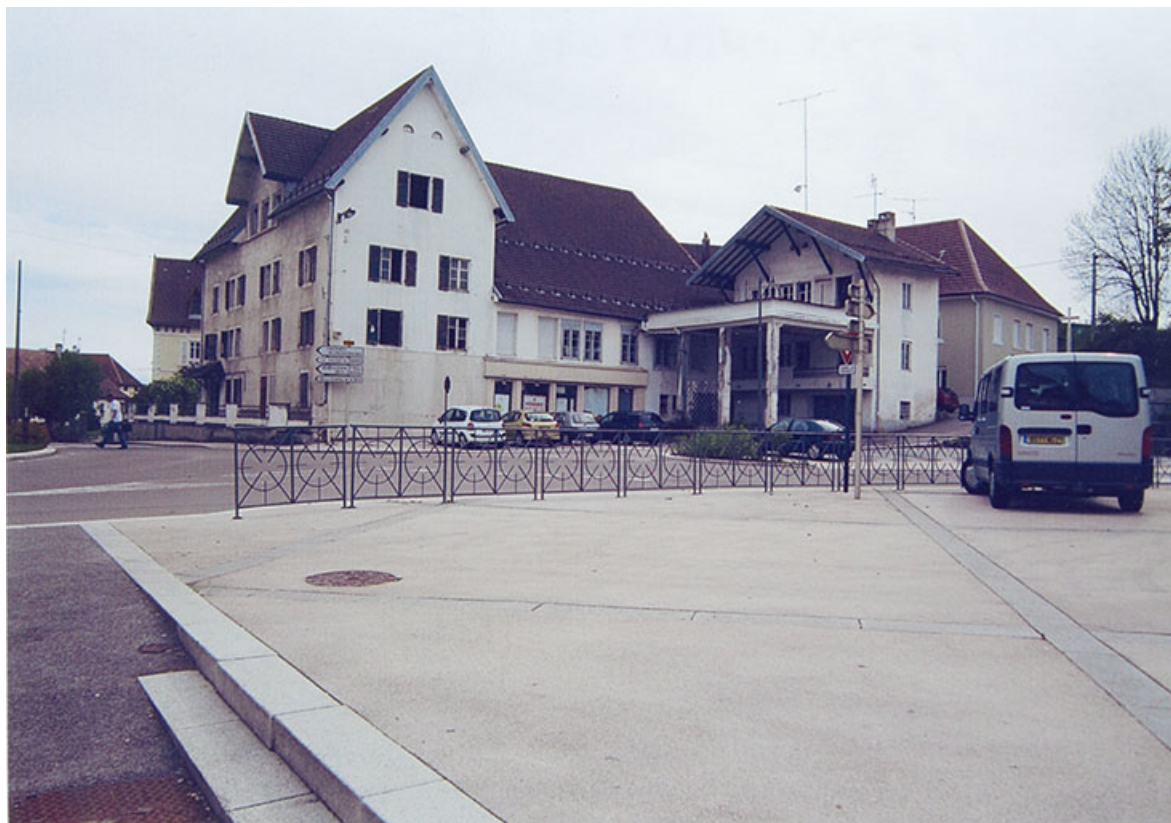
**Vue d'ensemble depuis le nord-est, début juin 2012.**

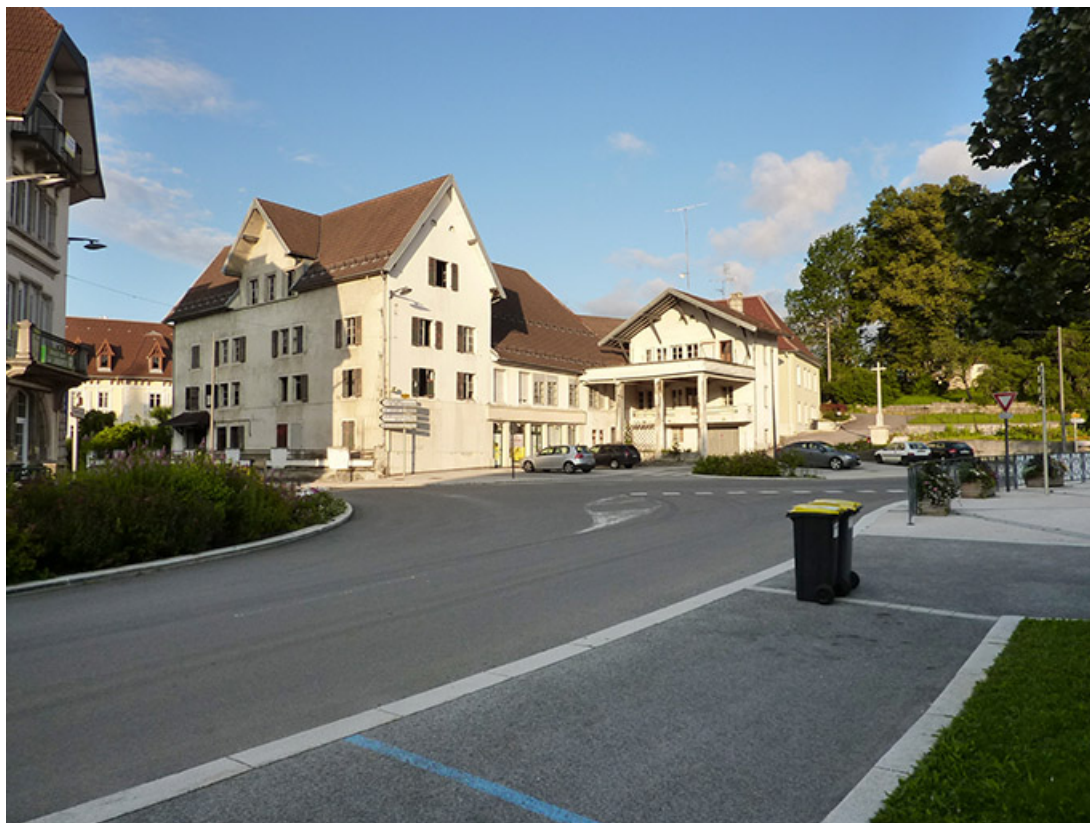
**Vue d'ensemble depuis le nord-est, 17 juillet 2012.**

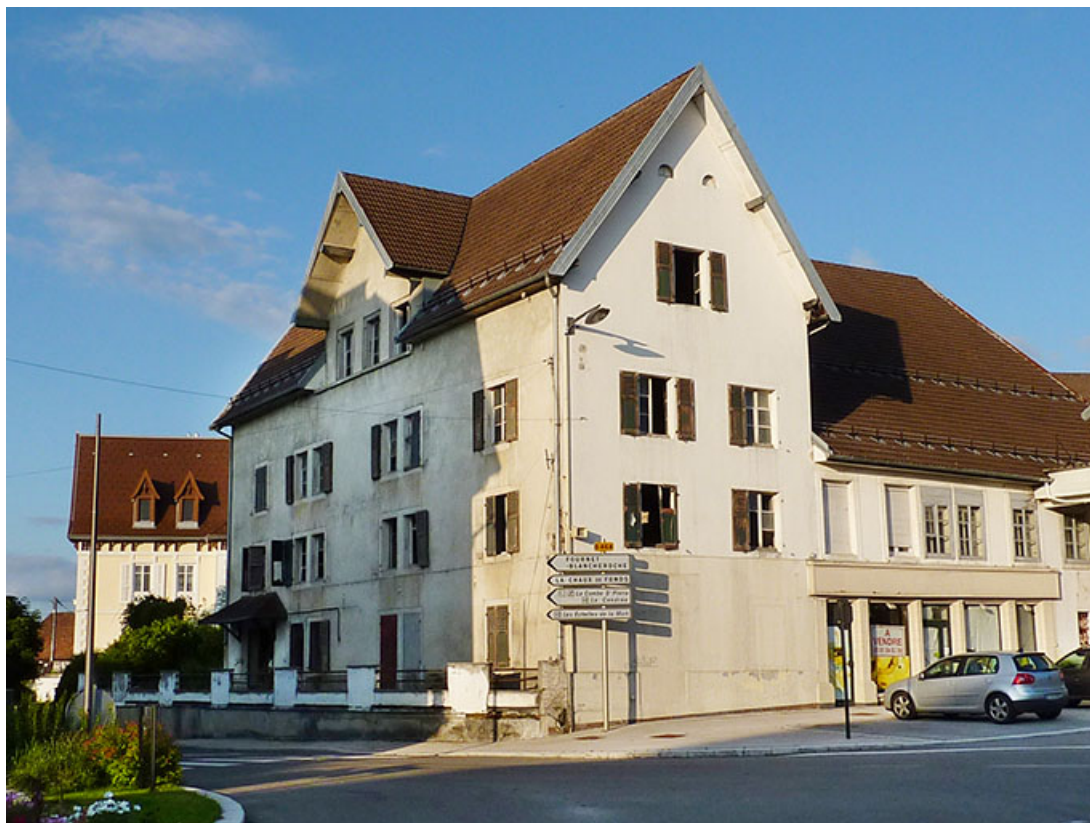
**L'hôtel depuis le nord-est, 17 juillet 2012.**  
25, Charquemont place de l' Hôtel de Ville

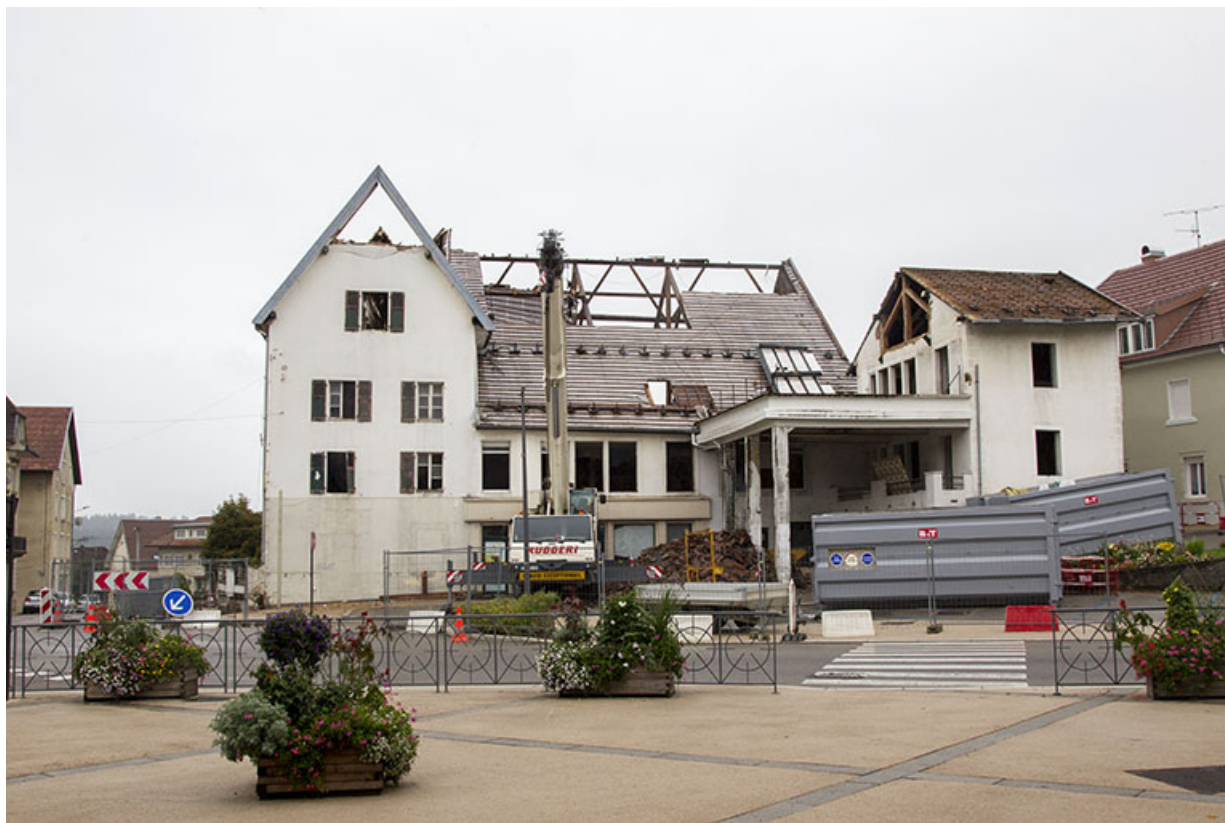
**Démontage des toitures, 30 août 2012 : vue d'ensemble depuis le nord.**  
25, Charquemont place de l' Hôtel de Ville

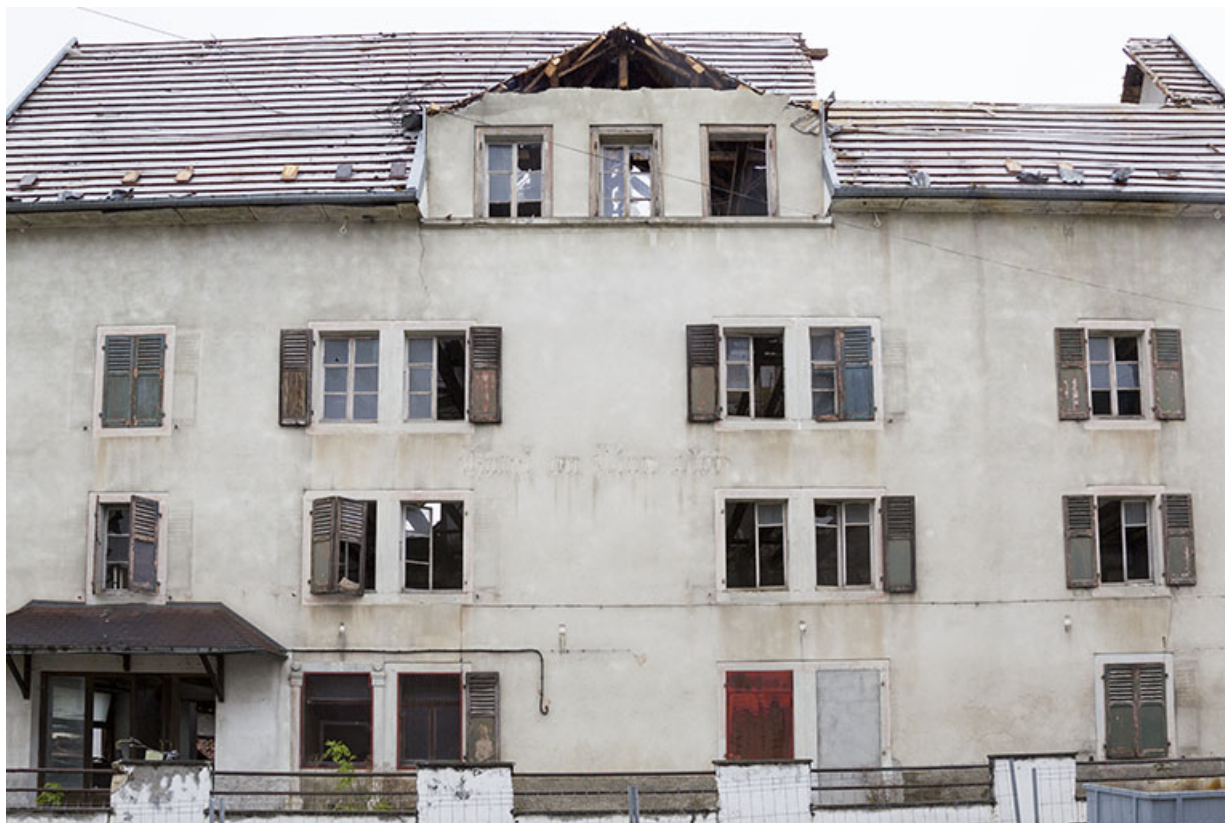
**Destruction des bâtiments, 30 août 2012 : baies sur la façade antérieure (est) de l'hôtel.**  
25, Charquemont place de l' Hôtel de Ville
