HÔTEL DE VOYAGEURS DU LION D'OR ET ATELIER D'HORLOGERIE DE MARC CHATELAIN

Bourgogne-Franche-Comté, Doubs
Charquemont
place de l' Hôtel de Ville

Dossier IA25001283 réalisé en
2014

Auteur(s) : Laurent Poupard

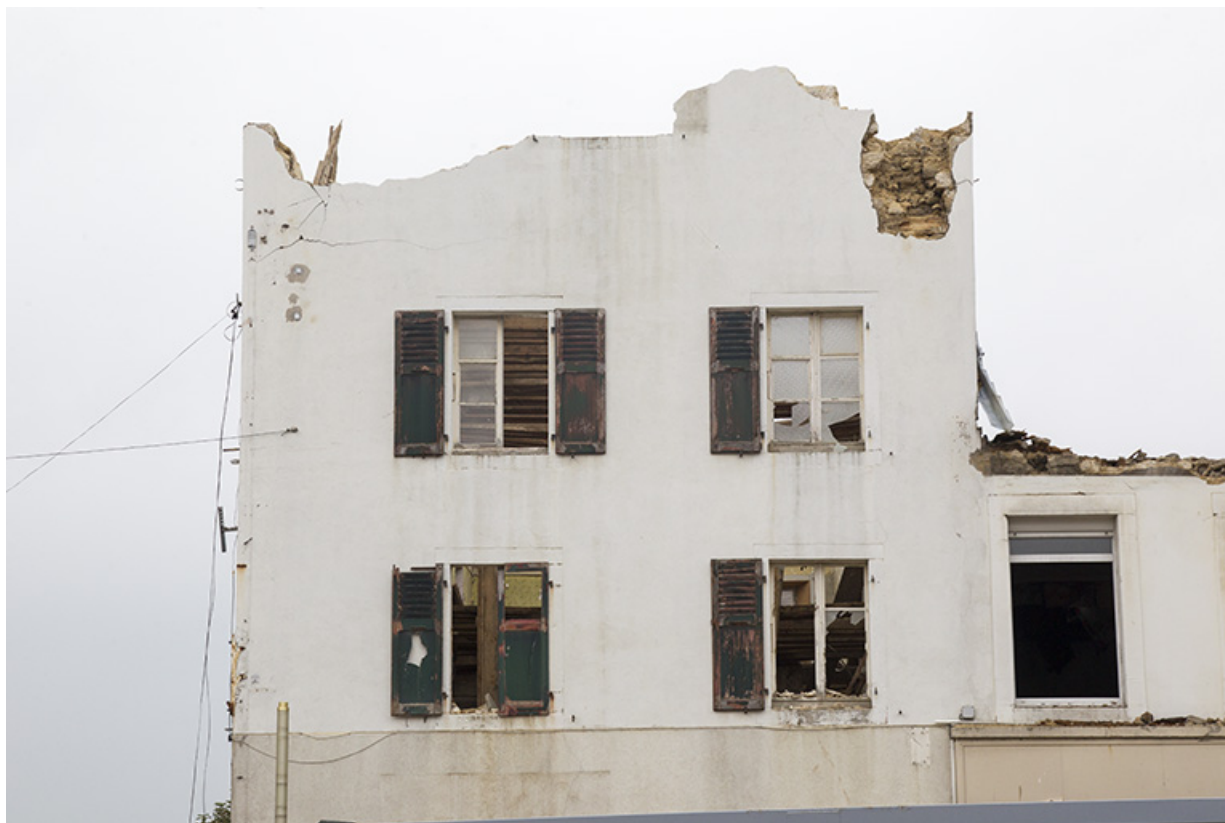
Destruction des bâtiments, 5 septembre 2012 : façade latérale droite (nord) de l'hôtel.
25, Charquemont place de l' Hôtel de Ville
