MAISON ET ATELIER D'HORLOGERIE D'HENRI GUILLEMIN

Bourgogne-Franche-Comté, Doubs
Charquemont
10 rue de Besançon

Dossier IA25001284 réalisé en
2014

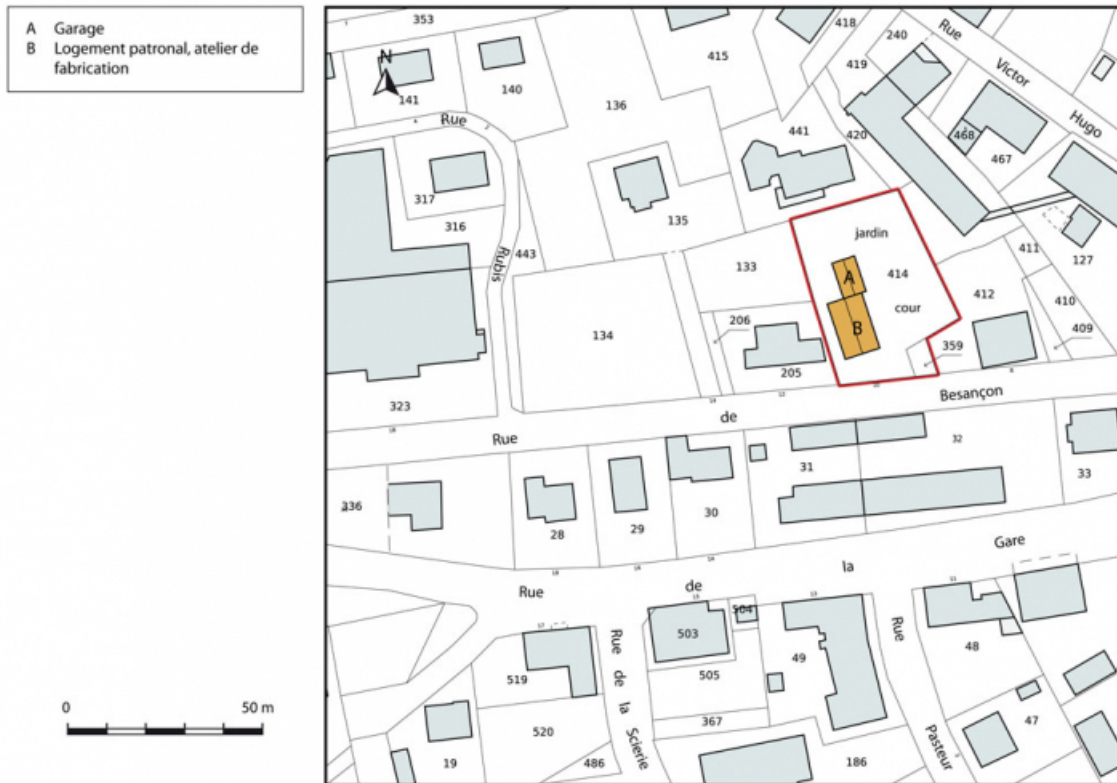
N° de l'illustration : 20152500672NUDA

Plan-masse et de situation. Extrait du plan cadastral, 2015, section AB.
25, Charquemont, 10 rue de Besançon

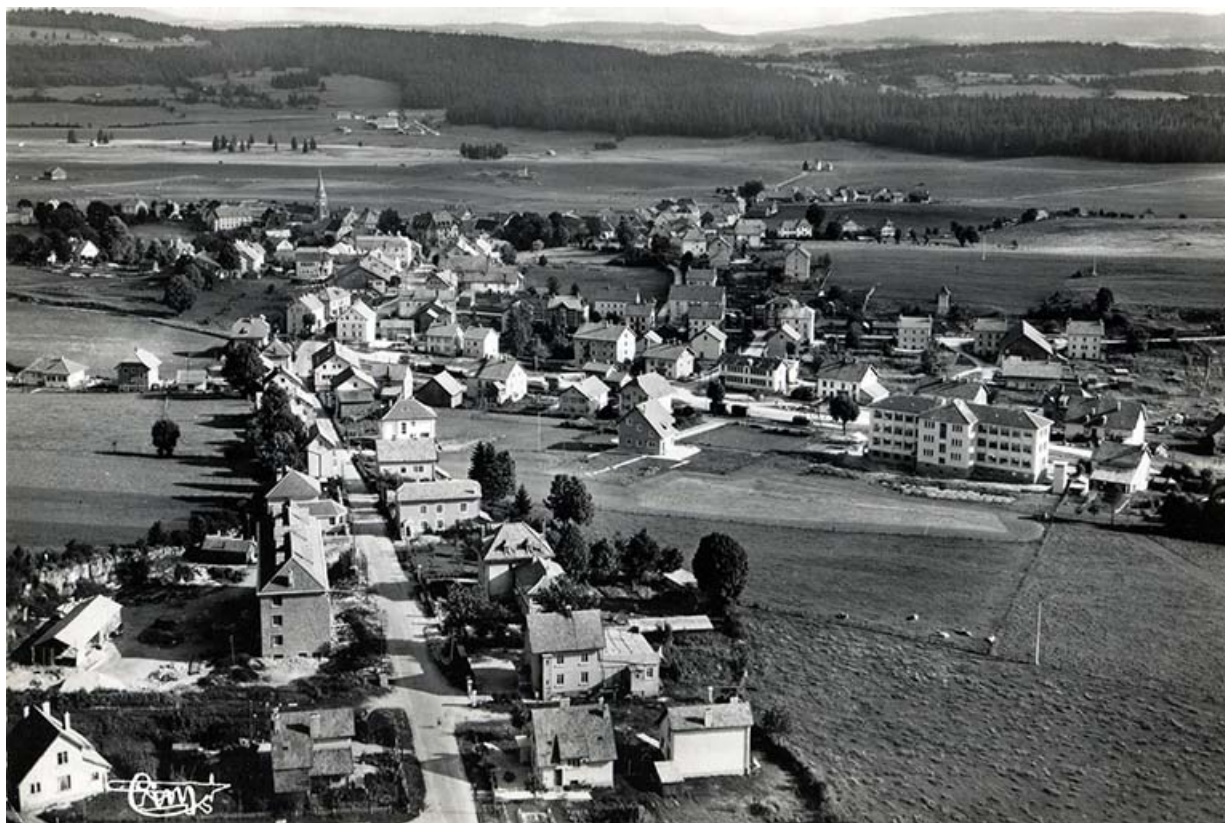
N° de l'illustration : 20132500075NUC1A

Charquemont (Doubs). 11058 - Vue générale aérienne, entre 1951 et 1958. La maison se trouve entre l'usine Rubis-Précis et le transformateur, à gauche de la scierie.

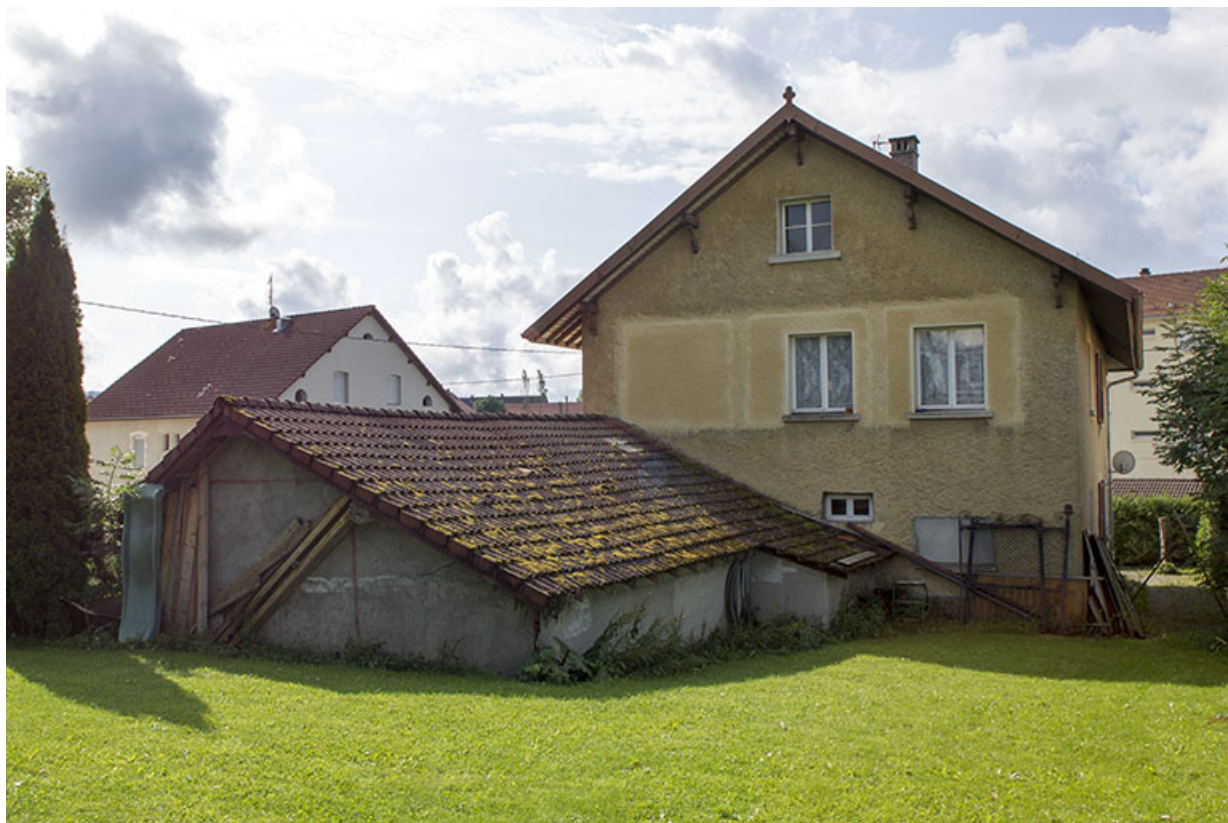
N° de l'illustration : 20142501740NUC2A

Façade postérieure. Noter les fenêtres d'atelier partiellement murées.
