MAISON ET ATELIER D'HORLOGERIE D'HENRI GUILLEMIN

Bourgogne-Franche-Comté, Doubs
Charquemont
10 rue de Besançon

Dossier IA25001284 réalisé en
2014
Auteur(s) : Laurent Poupard

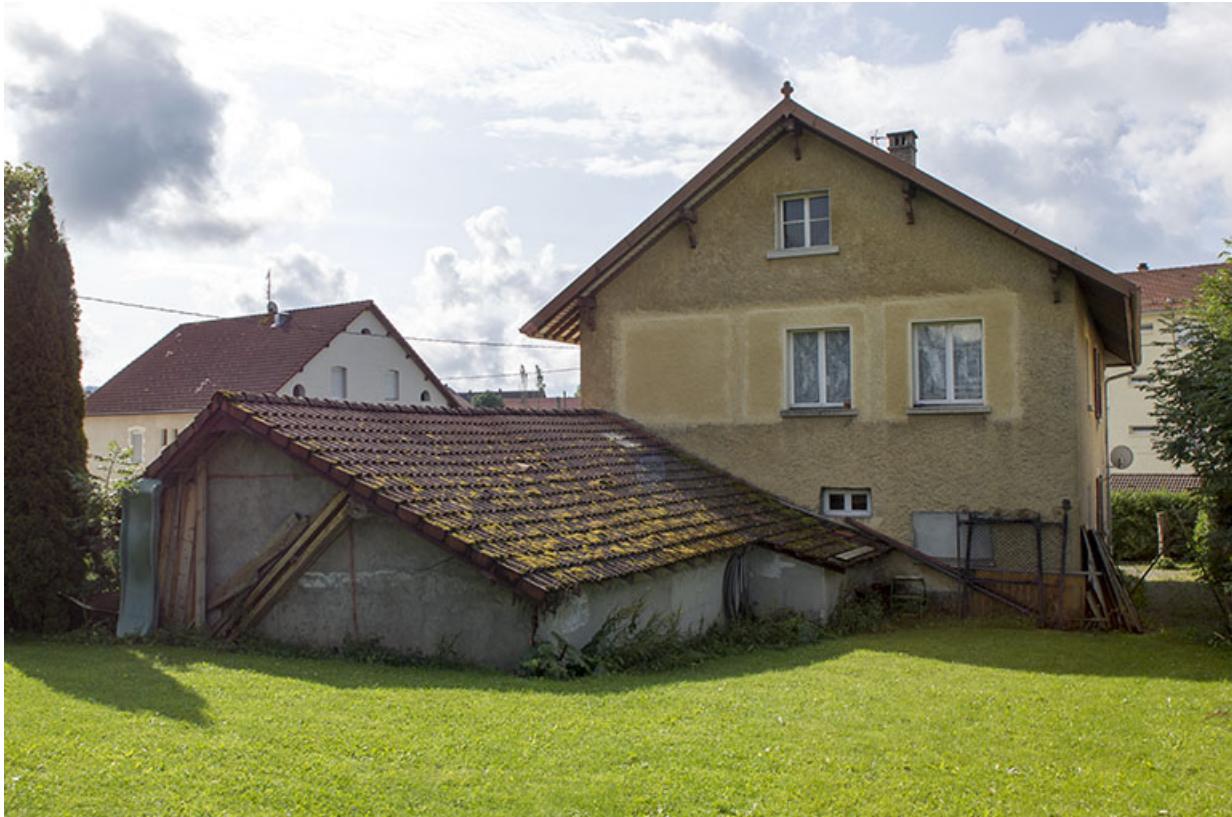
N° de l'illustration : 20142501740NUC2A

Façade postérieure. Noter les fenêtres d'atelier partiellement murées.

La maison a des murs en moellons calcaires enduits, un toit à longs pans et pignons couverts, une couverture de tuiles mécaniques. Elle comporte un sous-sol, un rez-de-chaussée surélevé (avec escalier extérieur droit en façade), un étage carré (accessible sur la façade orientale par un escalier extérieur récent en béton) et un étage de comble. Le rez-de-chaussée est ouvert de fenêtres horlogères sur les façades antérieure et orientale ; trois fenêtres d'atelier partiellement murées sont visibles à l'étage sur le mur nord. Le garage en rez-de-chaussée a des murs enduits et le même type de toit que la maison.
