## MAISON ET ATELIER D'HORLOGERIE D'HENRI GUILLEMIN

Bourgogne-Franche-Comté, Doubs  
Charquemont  
10 rue de Besançon

Dossier IA25001284 réalisé en  
2014

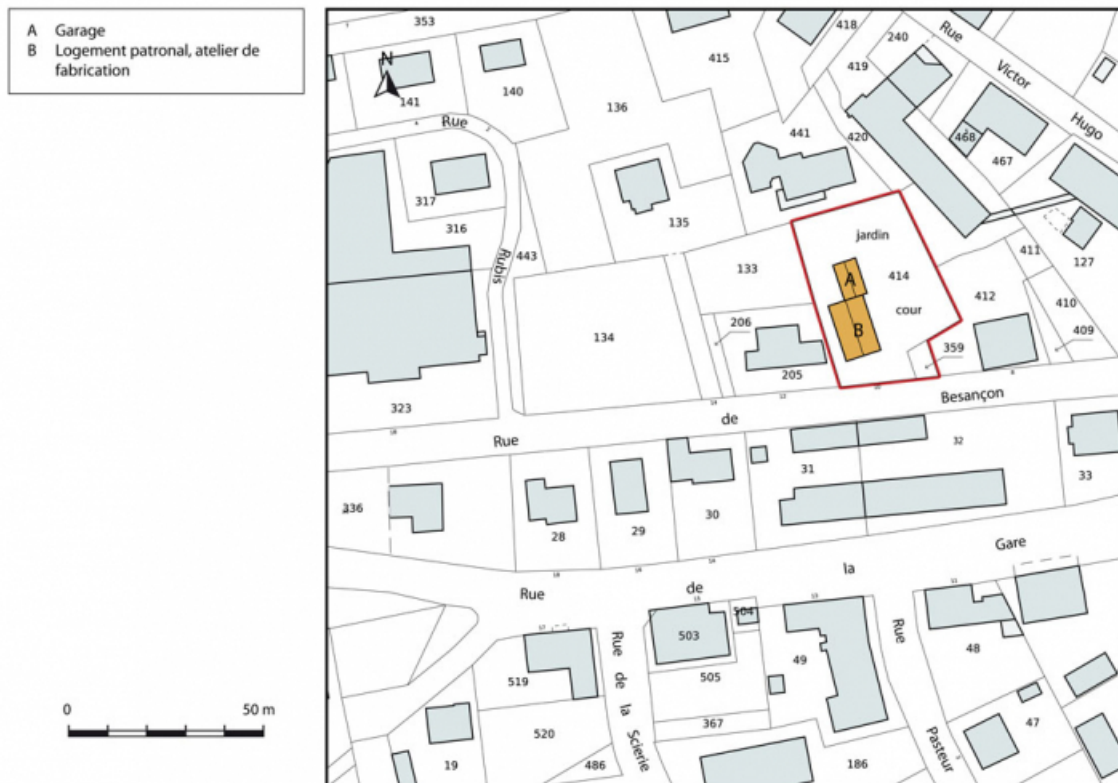
N° de l'illustration : 20152500672NUDA

**Plan-masse et de situation. Extrait du plan cadastral, 2015, section AB.**

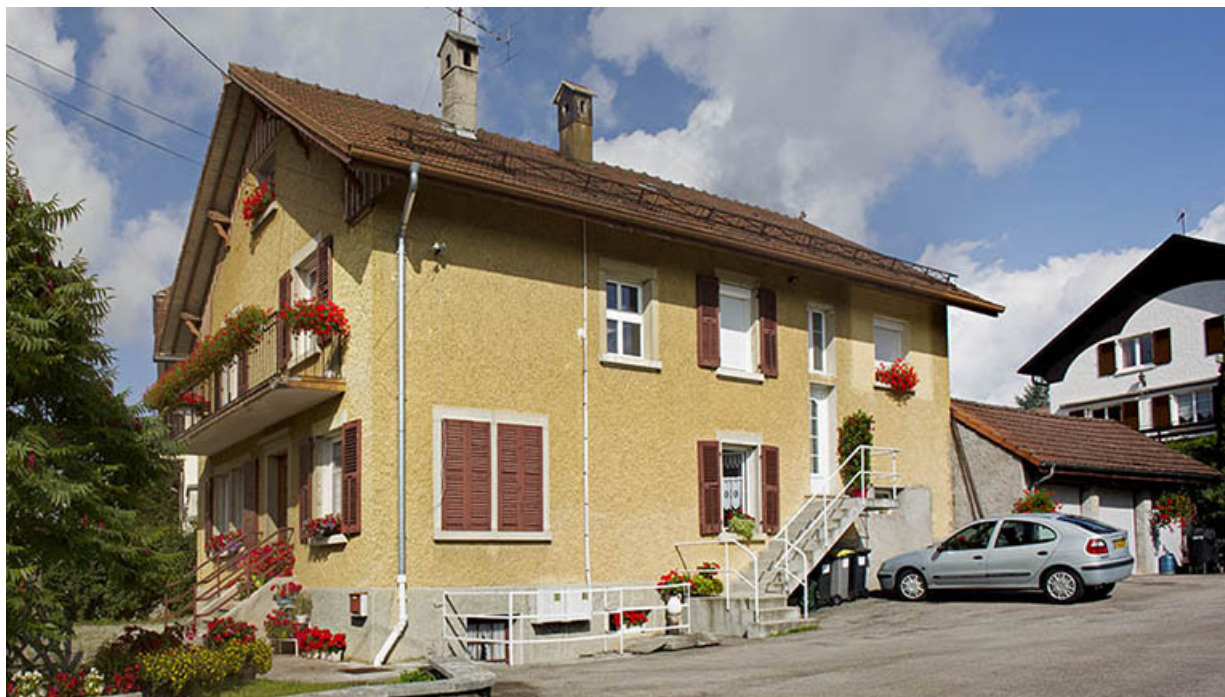
N° de l'illustration : 20142501741NUC4AQ

**Façades antérieure et latérale droite.**

La maison a des murs en moellons calcaires enduits, un toit à longs pans et pignons couverts, une couverture de tuiles mécaniques. Elle comporte un sous-sol, un rez-de-chaussée surélevé (avec escalier extérieur droit en façade), un étage carré (accessible sur la façade orientale par un escalier extérieur récent en béton) et un étage de comble. Le rez-de-chaussée est ouvert de fenêtres horlogères sur les façades antérieure et orientale ; trois fenêtres d'atelier partiellement murées sont visibles à l'étage sur le mur nord. Le garage en rez-de-chaussée a des murs enduits et le même type de toit que la maison.

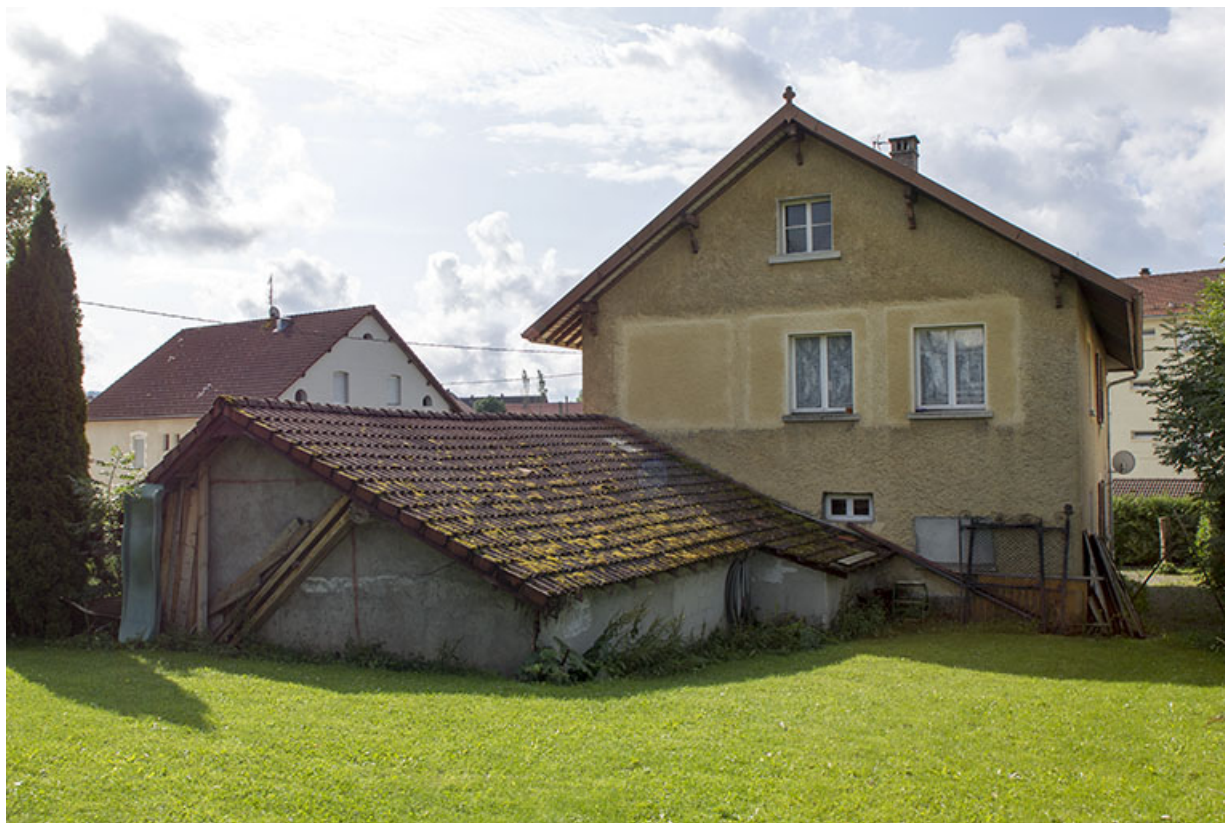
N° de l'illustration : 20142501740NUC2A

**Façade postérieure. Noter les fenêtres d'atelier partiellement murées.**
