MAISON ET ATELIER D'HORLOGERIE D'HENRI GUILLEMIN

Bourgogne-Franche-Comté, Doubs
Charquemont
10 rue de Besançon

Dossier IA25001284 réalisé en
2014

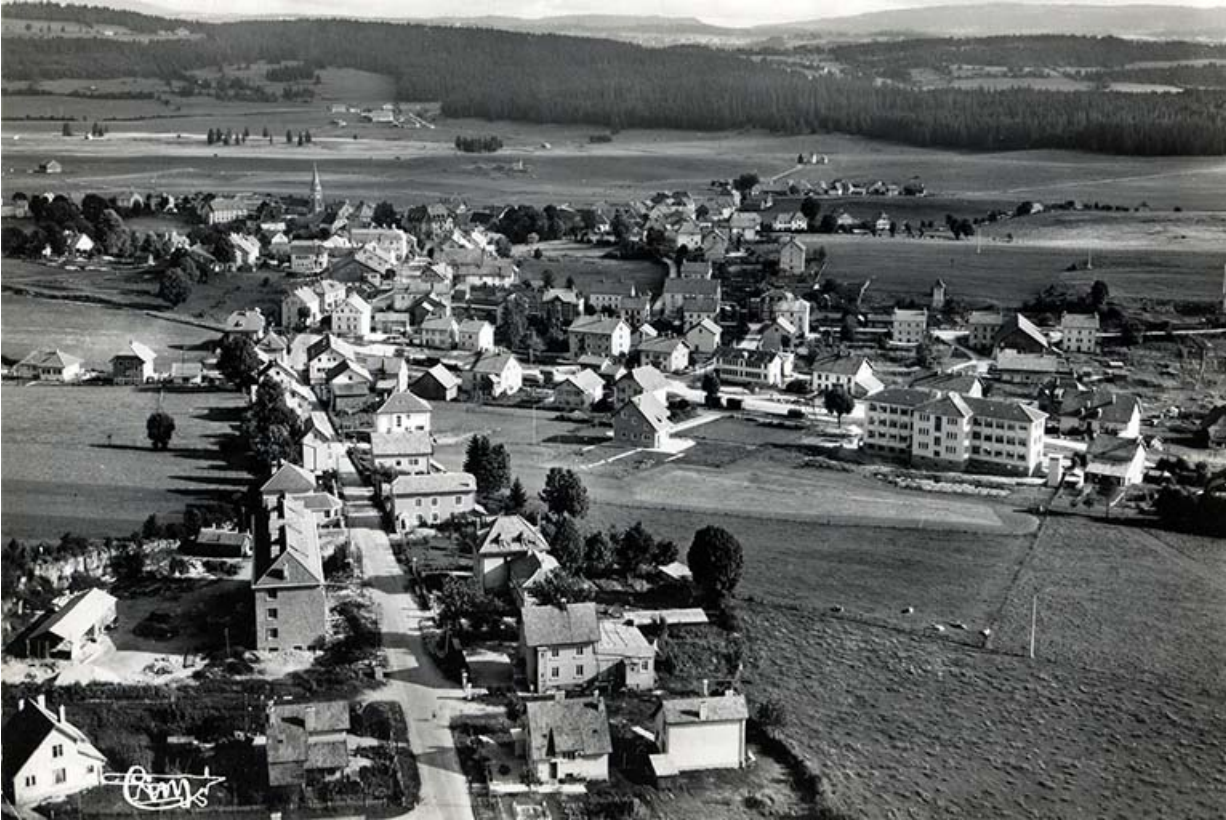
N° de l'illustration : 20132500075NUC1A

Charquemont (Doubs). 11058 - Vue générale aérienne, entre 1951 et 1958. La maison se trouve entre l'usine Rubis-Précis et le transformateur, à gauche de la scierie.
