ATELIER D'HORLOGERIE JEAMBRUN ET MUNNIER, PUIS LOUIS CHEVAL

Bourgogne-Franche-Comté, Doubs
Charquemont
15 rue Victor Hugo

Dossier IA25001285 réalisé en
2014

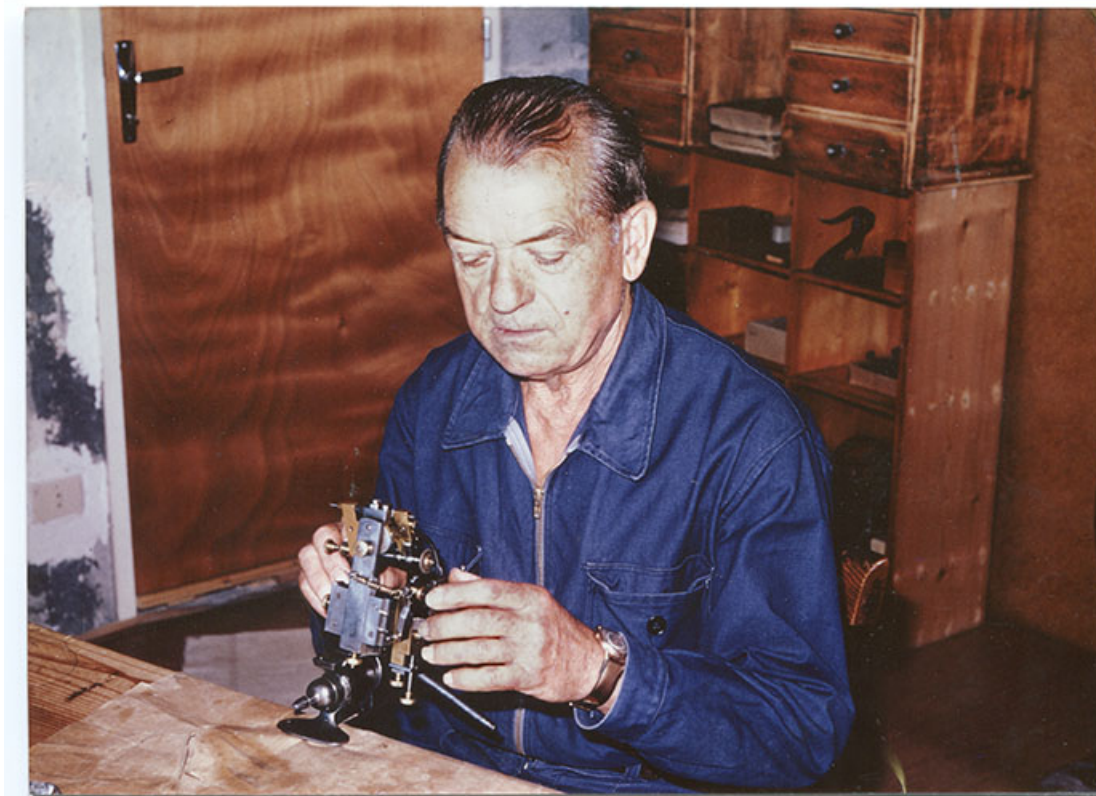
N° de l'illustration : 20152500164NUC4A

[Louis Cheval à l'établi en août 1971].
25, Charquemont, 15 rue Victor Hugo
