MAISON ET ATELIER D'HORLOGERIE DE JOSEPH DÉCHAUX

Bourgogne-Franche-Comté, Doubs Charquemont 1 rue des Villas

Dossier IA25001286 réalisé en 2014

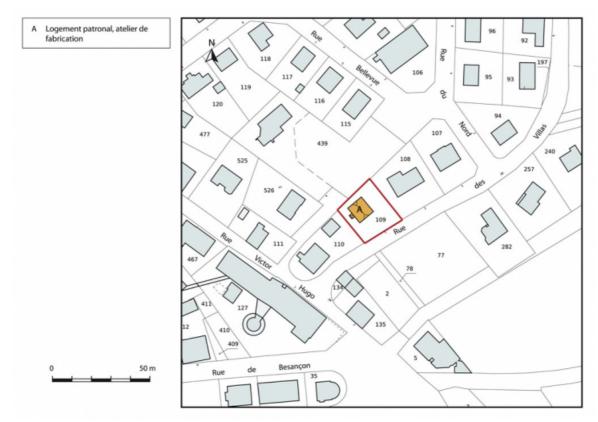
N° de l'illustration : 20152500674NUDA

Plan-masse et de situation. Extrait du plan cadastral, 2015, section AB.

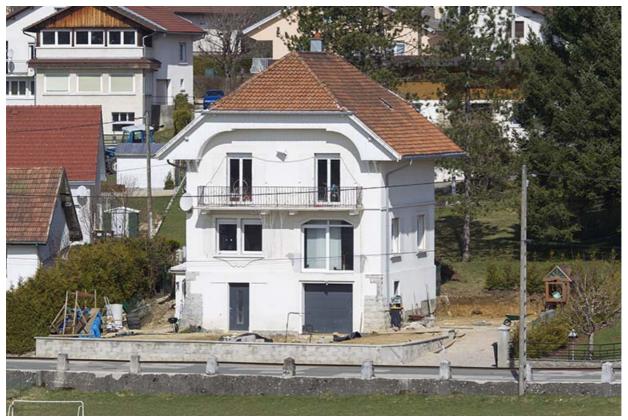
N° de l'illustration : 20152500959NUC2A

Façades antérieure et latérale droite.

La maison, aux murs de moellons calcaires enduits, a un étage carré et un étage en surcroît, desservis par un escalier dansoeuvre. Elle est coiffée d'un toit à longs pans et demi-croupes, recouvert de tuiles mécaniques. Sa façade antérieure est animée par une lambrichure chantournée et percée d'une fenêtre horlogère à l'étage.

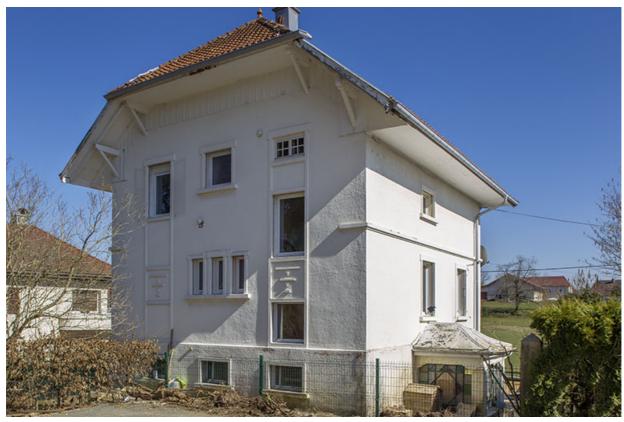
N° de l'illustration : 20152500960NUC2A

Façades postérieure et latérale gauche.

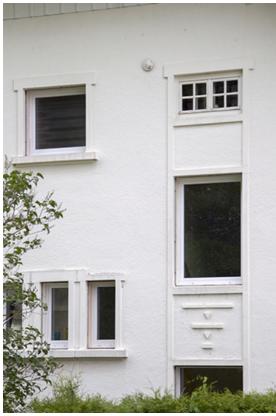
N° de l'illustration : 20152500961NUC2A

Façade postérieure : détail de baies. 25, Charquemont, 1 rue des Villas
