## MAISON ET ATELIER D'HORLOGERIE ERARD PUIS MICHEL VIGEZZI

Bourgogne-Franche-Comté, Doubs  
Charquemont  
8 place de l' Hôtel de Ville

Dossier IA25001288 réalisé en  
2014

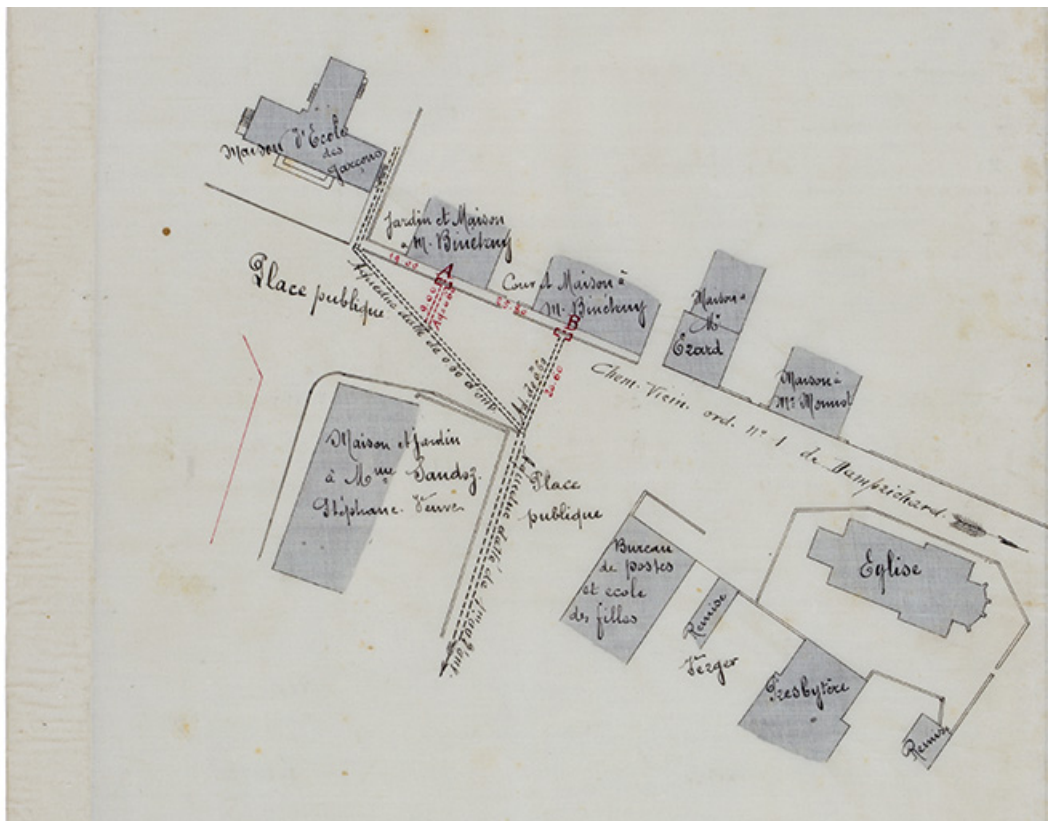
N° de l'illustration : 20142501731NUC2A

**Chemin vicinal ordinaire n° 1 de Damprichard au Russey. Projet de construction d'aqueducs dans la traverse du village à Charquemont sur une longueur de [-] mètres. Plan d'ensemble, 4 octobre 1898**

**Chemin vicinal ordinaire n° 1 de Damprichard au Russey. Projet de construction d'aqueducs dans la traverse du village à Charquemont sur une longueur de [-] mètres. Plan d'ensemble, dessin sur calicot (plume, lavis), par l'agent voyer cantonal Bourquin, Maîche le 4 octobre 1898, 31 x 21 cm, échelle 1/1000**

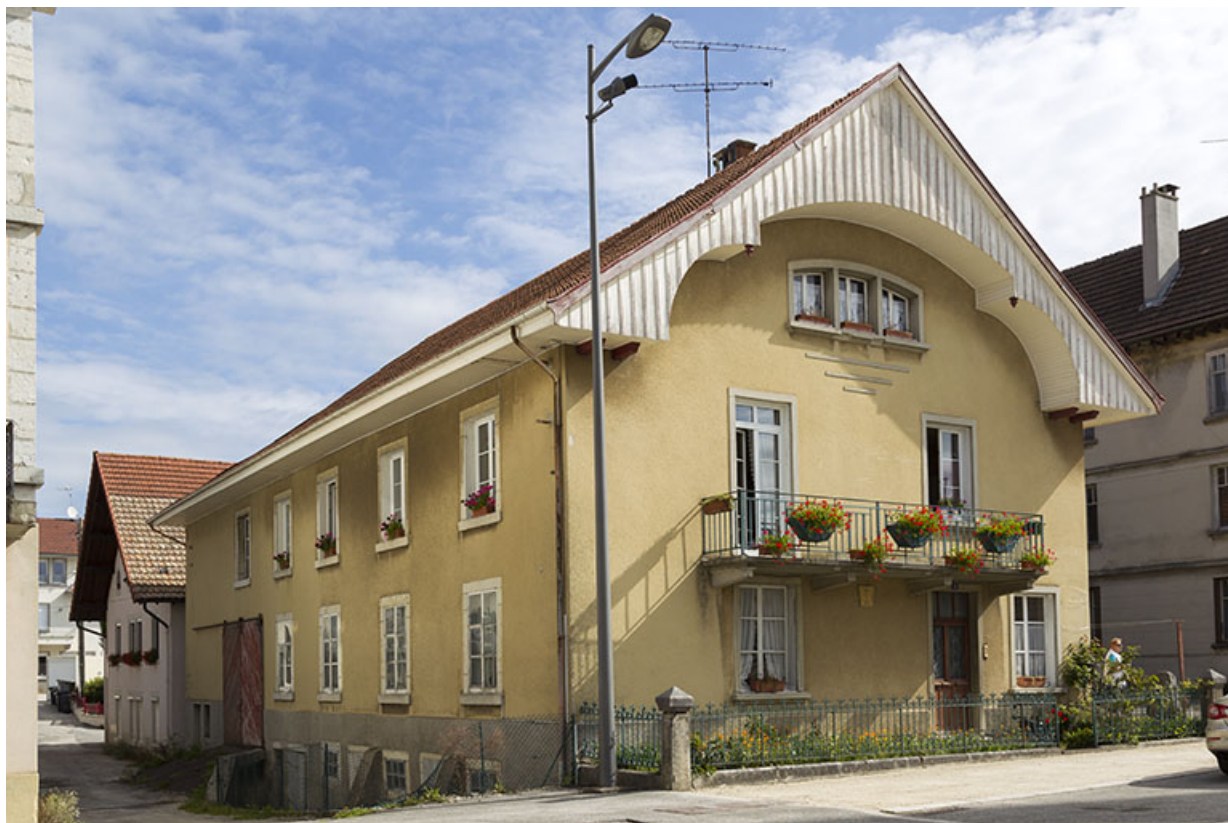
N° de l'illustration : 20142501839NUC2A

**Corps de bâtiment principal : façades antérieure et latérale gauche.**
