MAISON ET ATELIER D'HORLOGERIE ERARD PUIS MICHEL VIGEZZI

Bourgogne-Franche-Comté, Doubs
Charquemont
8 place de l' Hôtel de Ville

Dossier IA25001288 réalisé en
2014

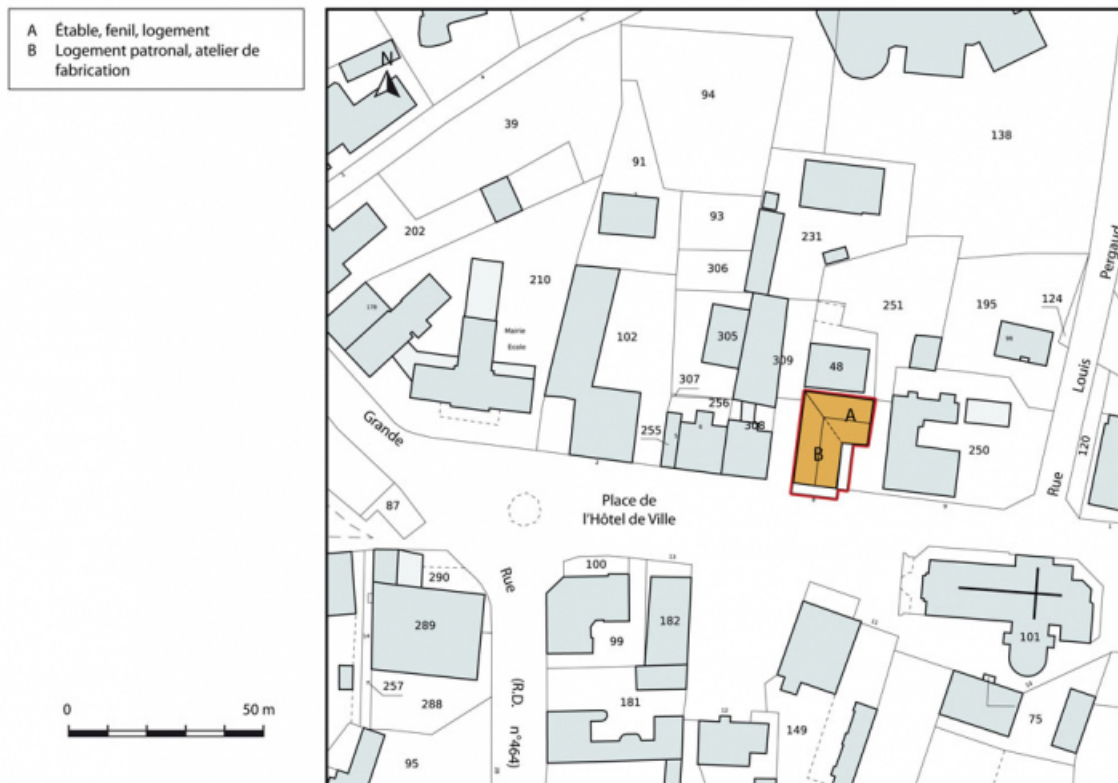
25, Charquemont, 8 place de l' Hôtel de Ville

Plan-masse et de situation. Extrait du plan cadastral, 2015, section AC.

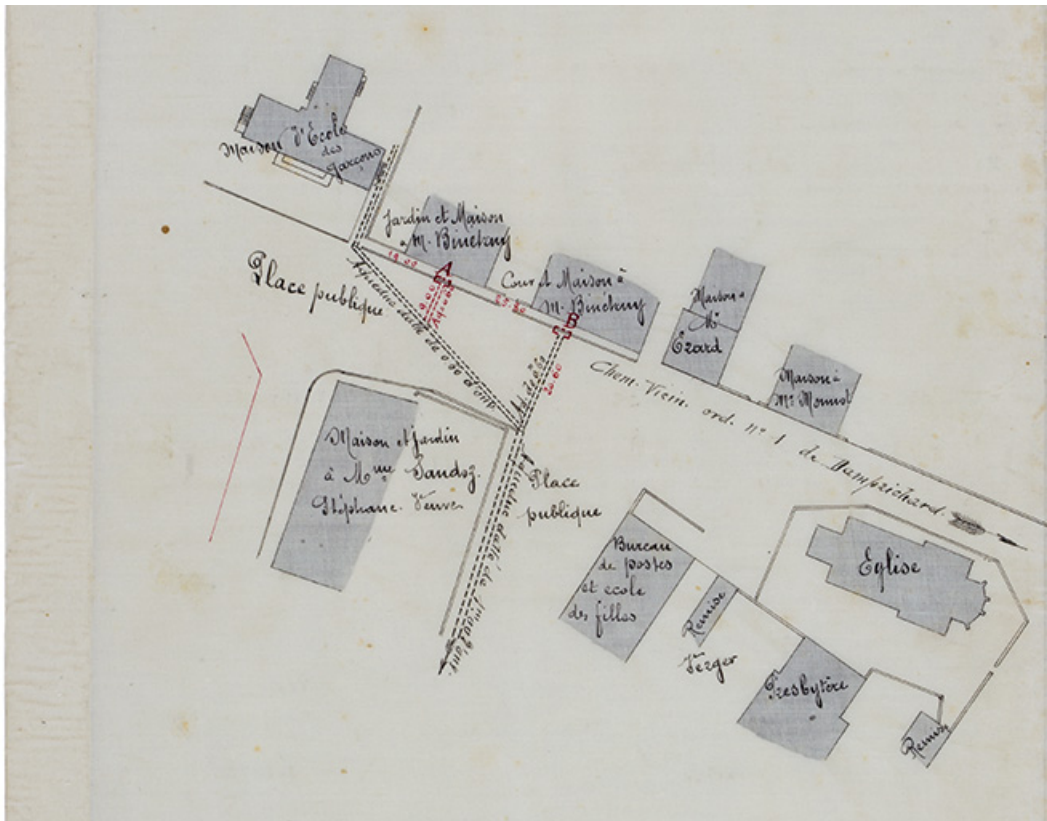
25, Charquemont, 8 place de l' Hôtel de Ville

Chemin vicinal ordinaire n° 1 de Damprichard au Russey. Projet de construction d'aqueducs dans la traverse du village à Charquemont sur une longueur de [-] mètres. Plan d'ensemble, 4 octobre 1898

Chemin vicinal ordinaire n° 1 de Damprichard au Russey. Projet de construction d'aqueducs dans la traverse du village à Charquemont sur une longueur de [-] mètres. Plan d'ensemble, dessin sur calicot (plume, lavis), par l'agent voyer cantonal Bourquin, Maîche le 4 octobre 1898, 31 x 21 cm, échelle 1/1000

- **Chemin vicinal ordinaire n° 1 de Damprichard au Russey. Projet de construction d'aqueducs dans la traverse du village à Charquemont sur une longueur de [-] mètres. Plan d'ensemble, 4 octobre 1898**

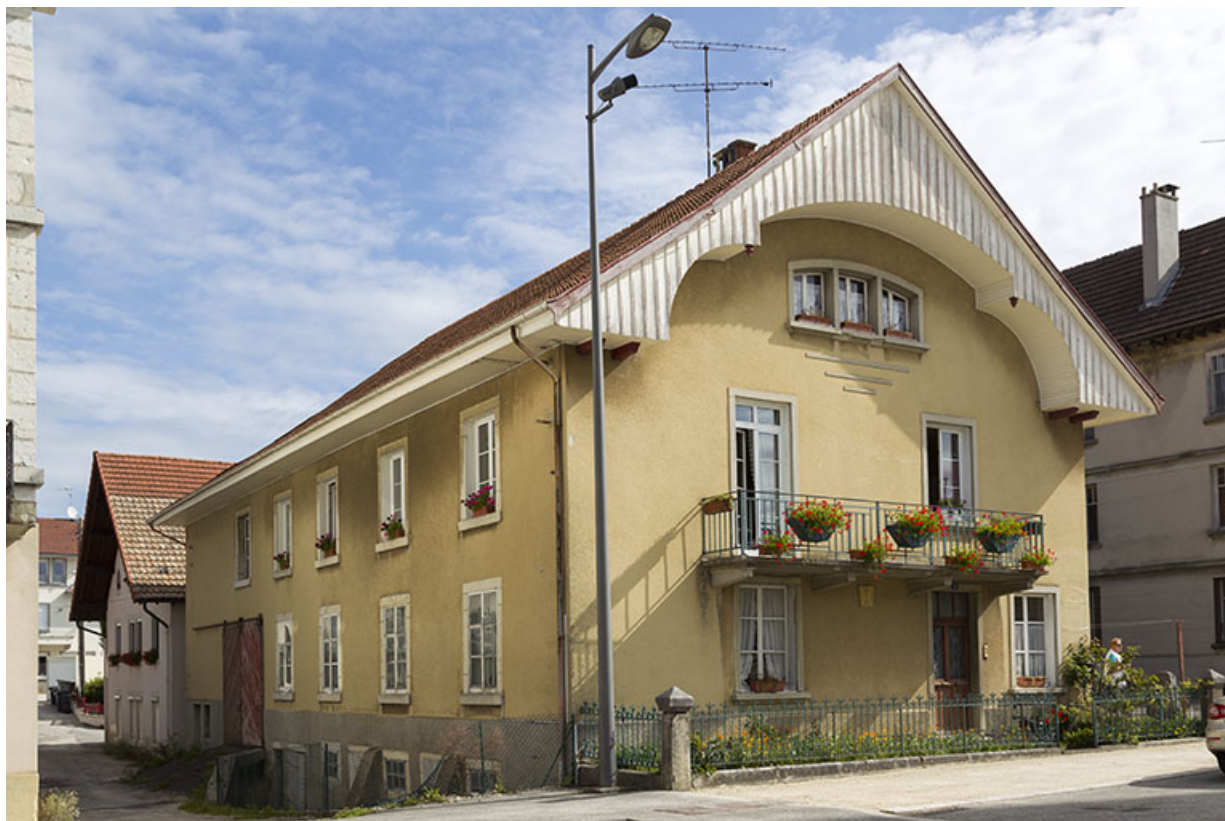
25, Charquemont, 8 place de l' Hôtel de Ville

Corps de bâtiment principal : façades antérieure et latérale gauche.
