MAISON ET ATELIER D'HORLOGERIE ERARD PUIS MICHEL VIGEZZI

Bourgogne-Franche-Comté, Doubs
Charquemont
8 place de l' Hôtel de Ville

Dossier IA25001288 réalisé en
2014

Auteur(s) : Laurent Poupard

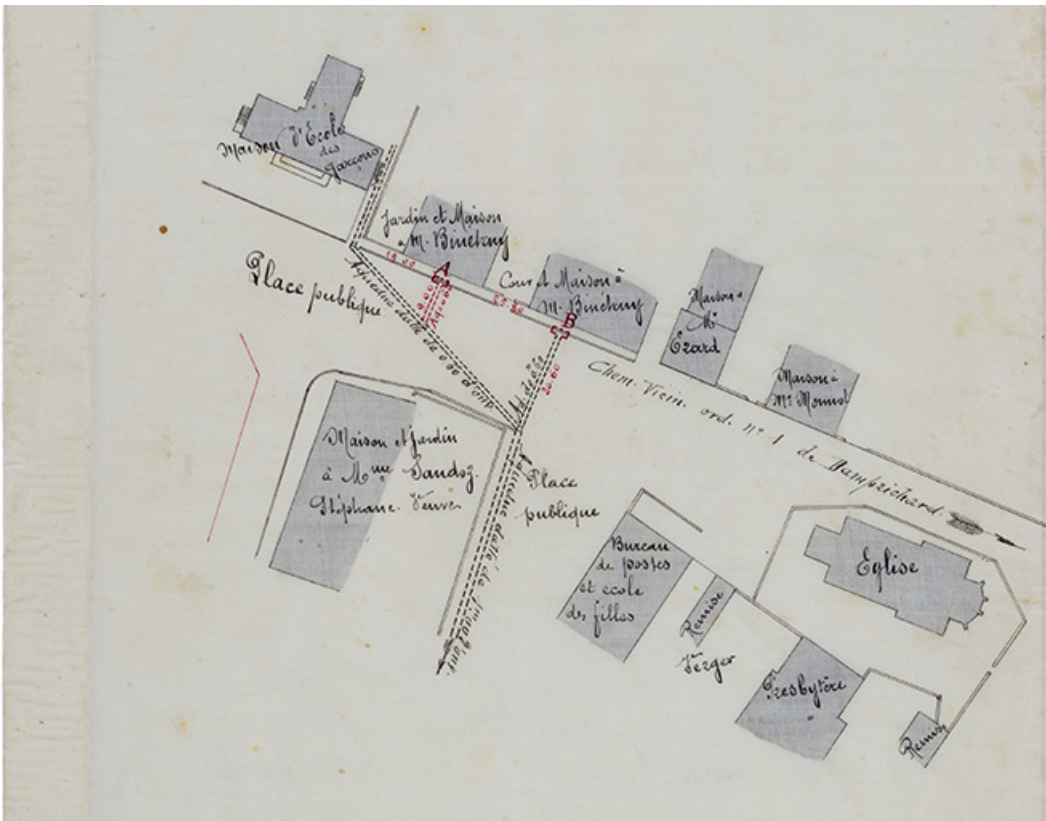
Chemin vicinal ordinaire n° 1 de Damprichard au Russey. Projet de construction d'aqueducs dans la traverse du village à Charquemont sur une longueur de [-] mètres. Plan d'ensemble, 4 octobre 1898
