MAISON ET ATELIER D'HORLOGERIE ERARD PUIS MICHEL VIGEZZI

Bourgogne-Franche-Comté, Doubs
Charquemont
8 place de l' Hôtel de Ville

Dossier IA25001288 réalisé en
2014

Auteur(s) : Laurent Poupard

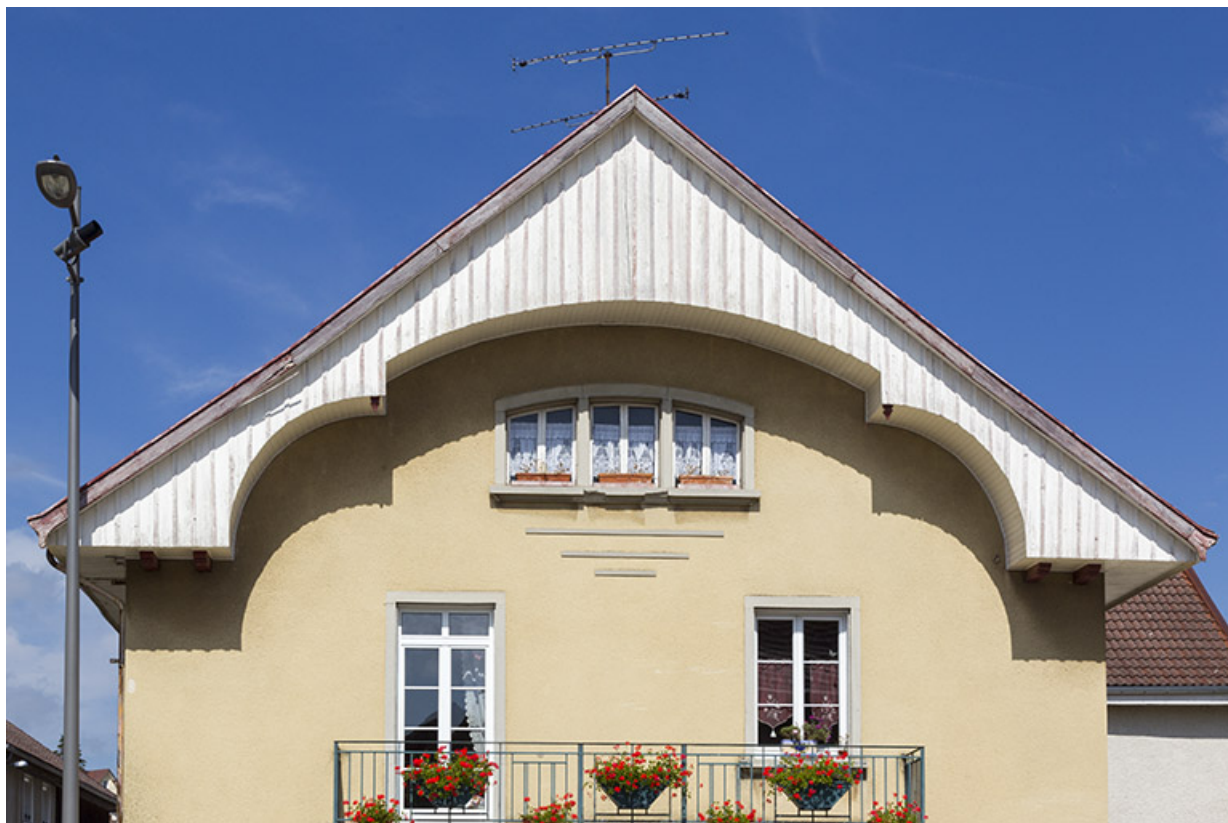
Corps de bâtiment principal, façade antérieure : niveaux supérieurs et lambrichure.
