FERME ET ATELIER DE PIERRES POUR L'HORLOGERIE DE LA SOCIÉTÉ BROSSARD FRÈRES

Bourgogne-Franche-Comté, Doubs Charquemont 19 rue de l' Eglise

Dossier IA25001293 réalisé en 2014

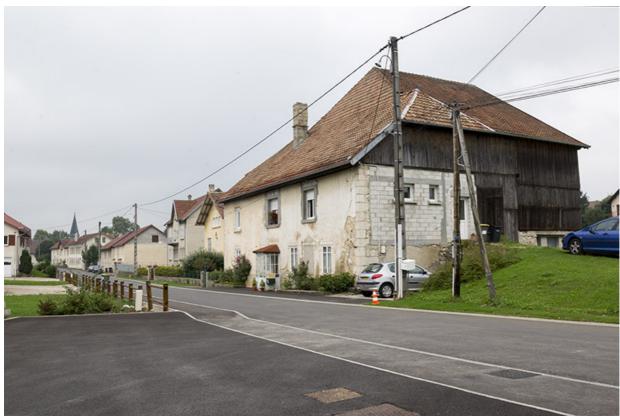
N° de l'illustration : 20122502260NUC2A

Vue d'ensemble, depuis l'est (façades antérieure et latérale droite).

La ferme se compose d'un corps d'habitation parallèle à la rue prolongé vers l'arrière (au nord) par un second corps accolé abritant le fenil. Les deux sont réunis sous un même toit à longs pans, à couverture de tuiles mécaniques, avec demi-croupes (à l'ouest et à l'est) sur le premier, pignon couvert au nord pour le second. Le premier corps a des murs de moellons calcaires enduits, avec essentage de planches récent sur le pignon ouest ; il comporte un sous-sol, un étage carré et un étage en surcroît, desservis par un escalier dans-oeuvre. Le second a des moellons au rez-de-chaussée et un pan de bois essenté de planches à l'étage. Une rampe (levée de grange) donnait accès au fenil sur le mur pignon oriental.

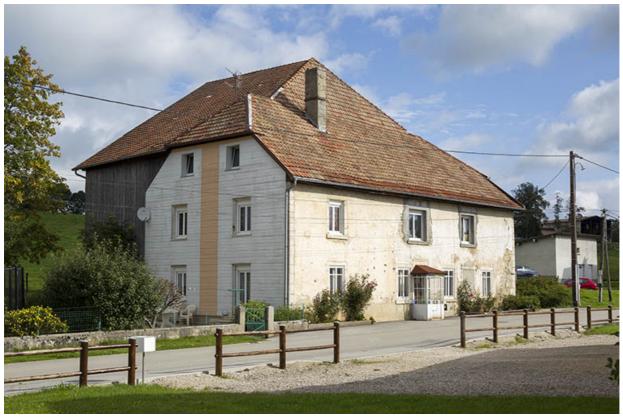
N° de l'illustration : 20142501773NUC2A

Façades antérieure et latérale gauche. 25, Charquemont, 19 rue de l' Eglise

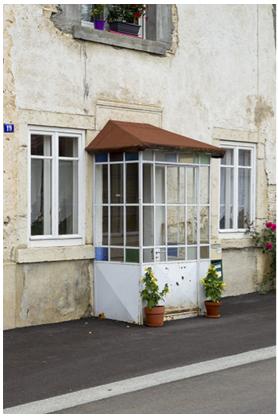
N° de l'illustration : 20122502259NUC2A

Façade antérieure : entrée. 25, Charquemont, 19 rue de l' Eglise

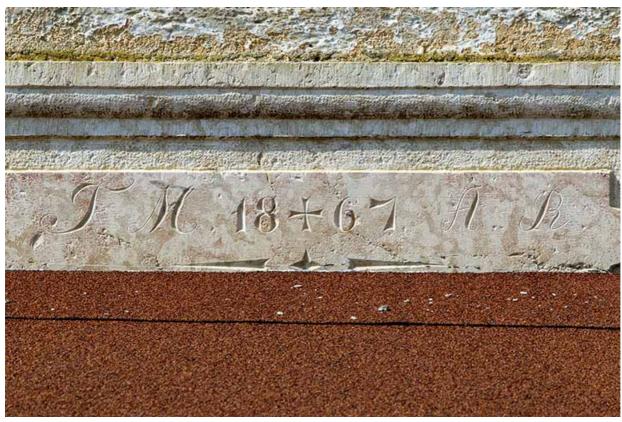
N° de l'illustration : 20142501774NUC2A

Initiales et date portée sur le linteau de l'entrée.

La ferme est bâtie en 1867, date portée sur le linteau de l'entrée entre les initiales JM et AR, vraisemblablement pour Jean (Jean François Abel) Mougin et Adèle (Adèle Célestine) Roussey, mariés en 1864. Elle passe vers 1914 à Victor Brossard (Louis Joseph Victor, marié en 1911 avec Clothilde Thérèse Marie Mougin), frère de <u>Louis Brossard</u>, un horloger installé au 17 rue de l'Eglise. Peut-être modifiée vers 1943, elle abrite au milieu du 20e siècle la fabrique de rubis pour montre des frères Brossard, les descendants de Victor (Xavier, Denis, Roland, Jean, Victor, etc.) réunis avec leurs soeurs au sein d'une Sarl (au capital de 8 000 F) créée le 15 avril 1953. Cette affaire familiale disparaît peut-être dans les années 1960 suite de la fermeture de leur client, la société Laurent Macabrey et Cie (installée au 3 rue du Chalet). La ferme est actuellement une habitation.

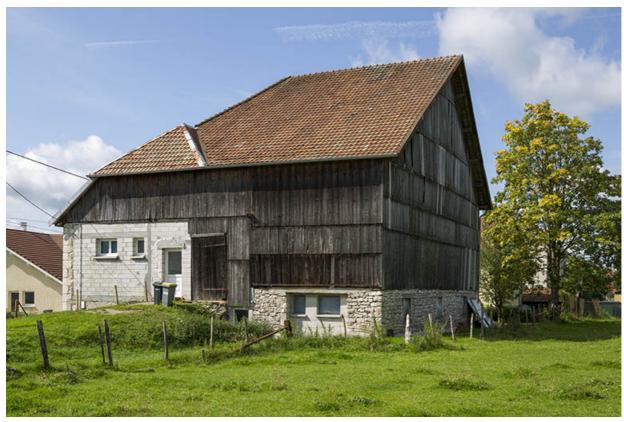
N° de l'illustration : 20142501772NUC2A

Façades latérale droite et postérieure. 25, Charquemont, 19 rue de l' Eglise
