FERME ET ATELIER DE PIERRES POUR L'HORLOGERIE DE LA SOCIÉTÉ BROSSARD FRÈRES

Bourgogne-Franche-Comté, Doubs
Charquemont
19 rue de l' Eglise

Dossier IA25001293 réalisé en
2014

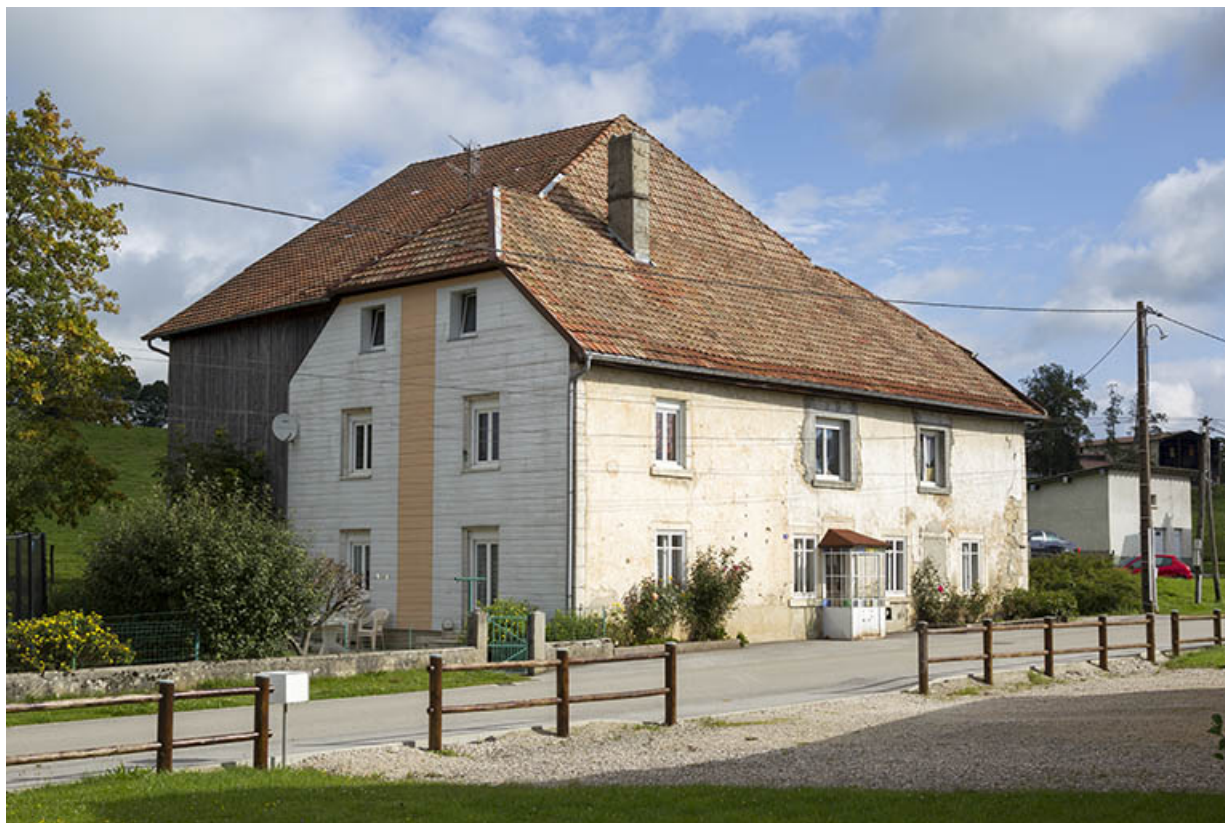
N° de l'illustration : 20142501773NUC2A

Façades antérieure et latérale gauche.

La ferme se compose d'un corps d'habitation parallèle à la rue prolongé vers l'arrière (au nord) par un second corps accolé abritant le fenil. Les deux sont réunis sous un même toit à longs pans, à couverture de tuiles mécaniques, avec demi-croupes (à l'ouest et à l'est) sur le premier, pignon couvert au nord pour le second. Le premier corps a des murs de moellons calcaires enduits, avec essentage de planches récent sur le pignon ouest ; il comporte un sous-sol, un étage carré et un étage en surcroît, desservis par un escalier dans-oeuvre. Le second a des moellons au rez-de-chaussée et un pan de bois essenté de planches à l'étage. Une rampe (levée de grange) donnait accès au fenil sur le mur pignon oriental.

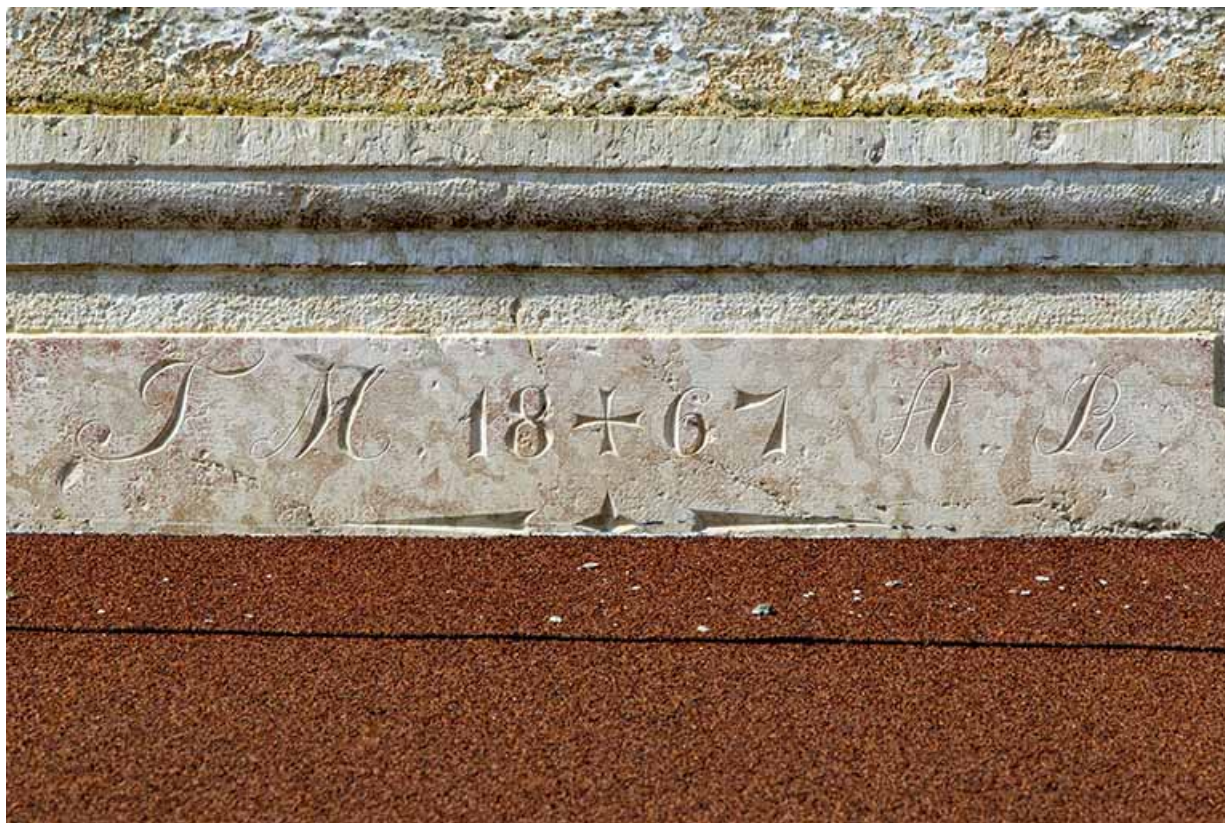
N° de l'illustration : 20142501774NUC2A

Initiales et date portée sur le linteau de l'entrée.

La ferme est bâtie en 1867, date portée sur le linteau de l'entrée entre les initiales JM et AR, vraisemblablement pour Jean (Jean François Abel) Mougin et Adèle (Adèle Célestine) Roussey, mariés en 1864. Elle passe vers 1914 à Victor Brossard (Louis Joseph Victor, marié en 1911 avec Clothilde Thérèse Marie Mougin), frère de Louis Brossard, un horloger installé au 17 rue de l'Eglise. Peut-être modifiée vers 1943, elle abrite au milieu du 20e siècle la fabrique de rubis pour montre des frères Brossard, les descendants de Victor (Xavier, Denis, Roland, Jean, Victor, etc.) réunis avec leurs soeurs au sein d'une Sarl (au capital de 8 000 F) créée le 15 avril 1953. Cette affaire familiale disparaît peut-être dans les années 1960 suite de la fermeture de leur client, la société Laurent Macabrey et Cie (installée au 3 rue du Chalet). La ferme est actuellement une habitation.

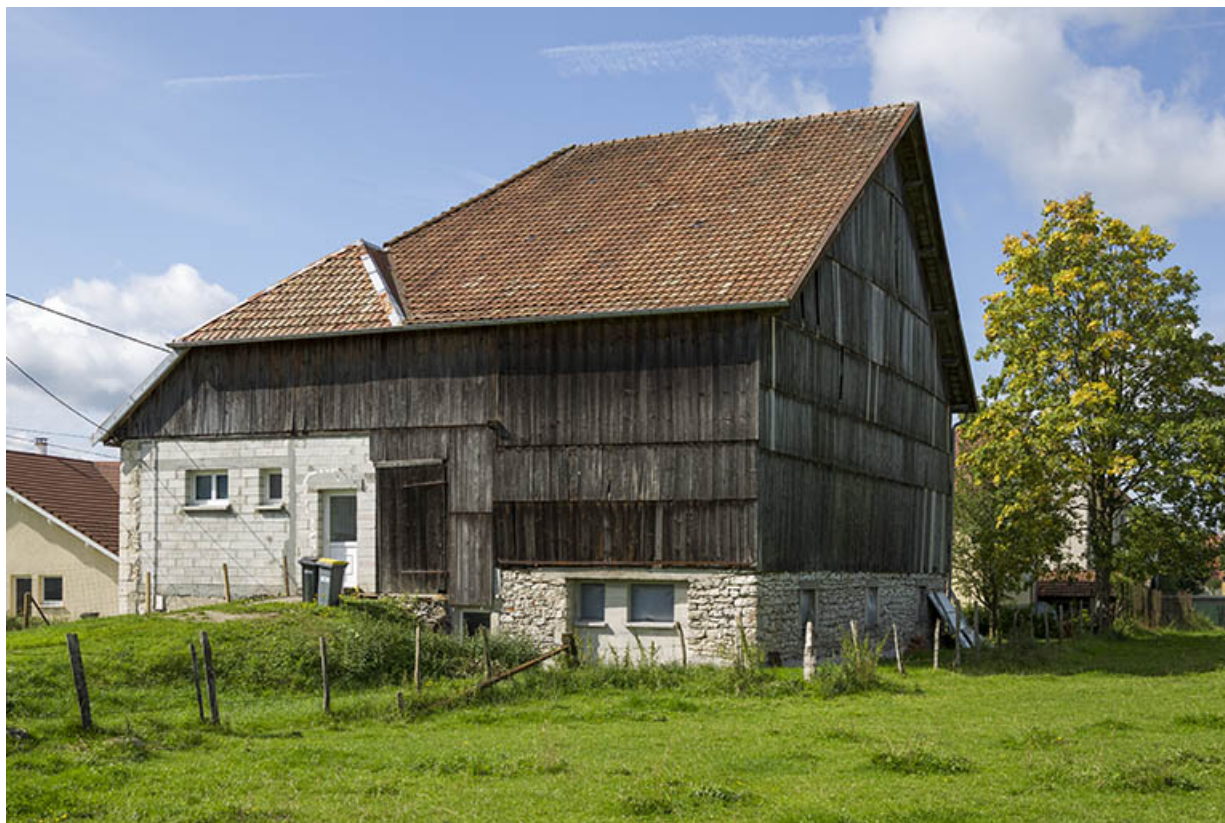
N° de l'illustration : 20142501772NUC2A

Façades latérale droite et postérieure.
