## FERME ET ATELIER DE PIERRES POUR L'HORLOGERIE DE LA SOCIÉTÉ BROSSARD FRÈRES

Bourgogne-Franche-Comté, Doubs  
Charquemont  
19 rue de l' Eglise

Dossier IA25001293 réalisé en  
2014

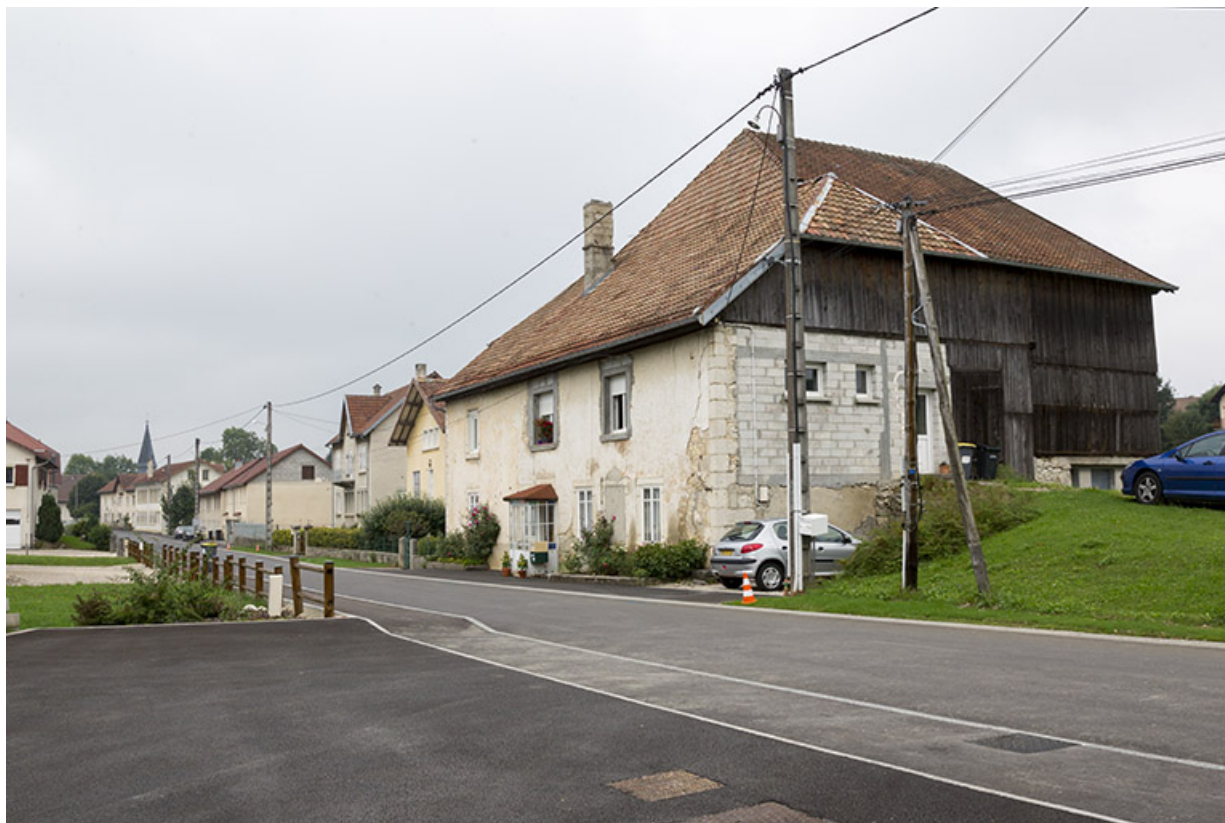
N° de l'illustration : 20122502260NUC2A

**Vue d'ensemble, depuis l'est (façades antérieure et latérale droite).**  
25, Charquemont, 19 rue de l' Eglise

La ferme se compose d'un corps d'habitation parallèle à la rue prolongé vers l'arrière (au nord) par un second corps accolé abritant le fenil. Les deux sont réunis sous un même toit à longs pans, à couverture de tuiles mécaniques, avec demi-croupes (à l'ouest et à l'est) sur le premier, pignon couvert au nord pour le second. Le premier corps a des murs de moellons calcaires enduits, avec essentage de planches récent sur le pignon ouest ; il comporte un sous-sol, un étage carré et un étage en surcroît, desservis par un escalier dans-oeuvre. Le second a des moellons au rez-de-chaussée et un pan de bois essenté de planches à l'étage. Une rampe (levée de grange) donnait accès au fenil sur le mur pignon oriental.

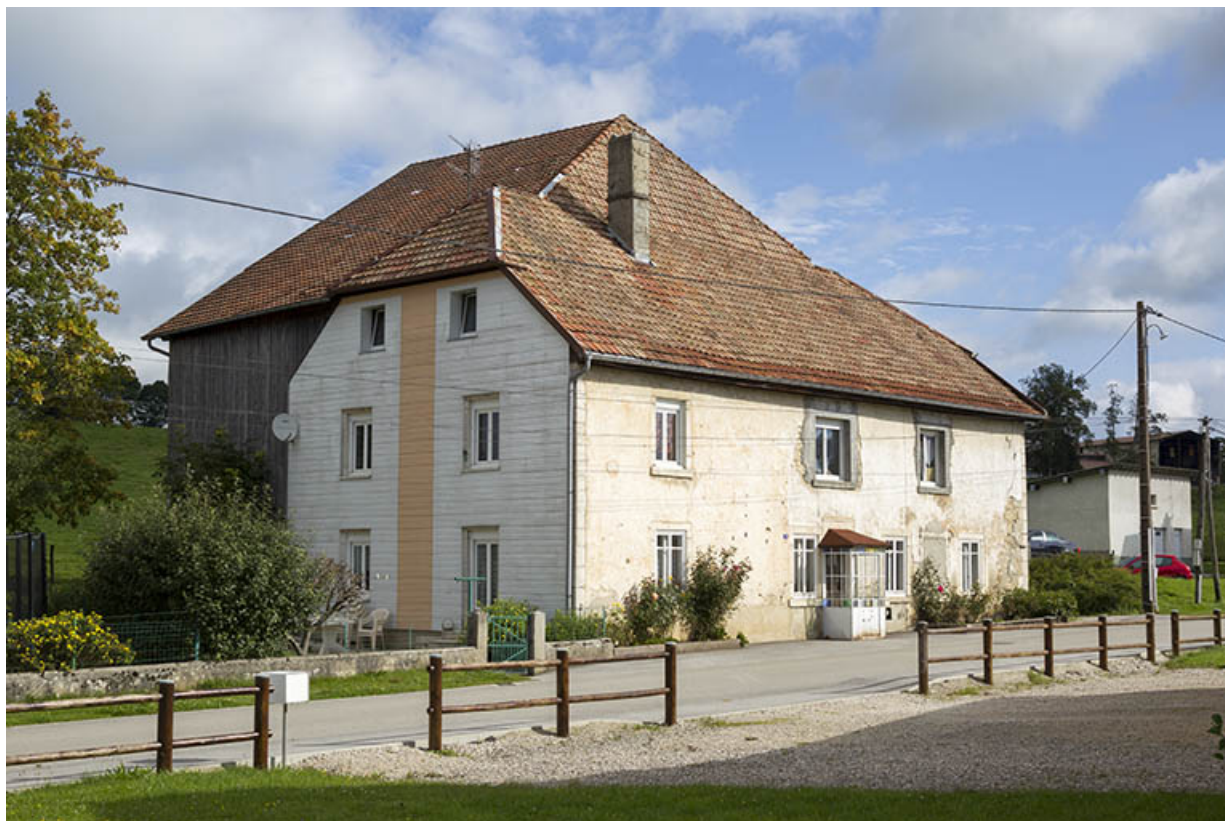
N° de l'illustration : 20142501773NUC2A

**Façades antérieure et latérale gauche.**

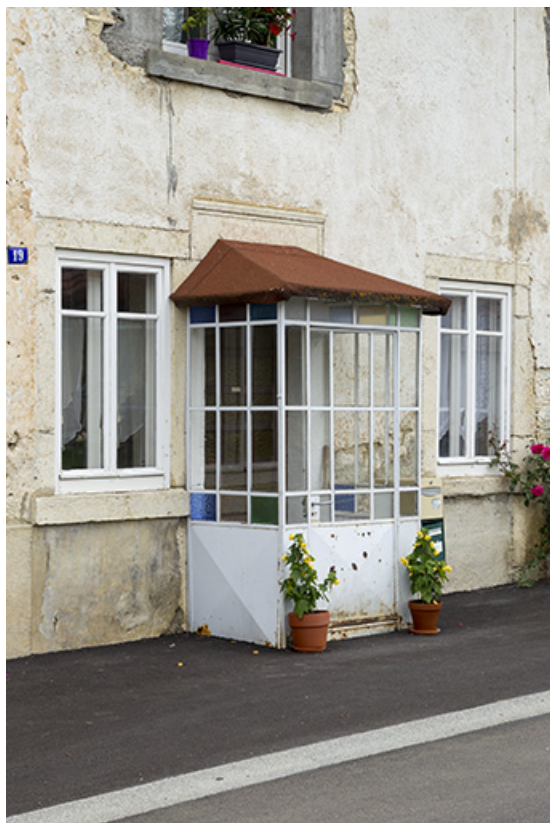
N° de l'illustration : 20122502259NUC2A

**Façade antérieure : entrée.**

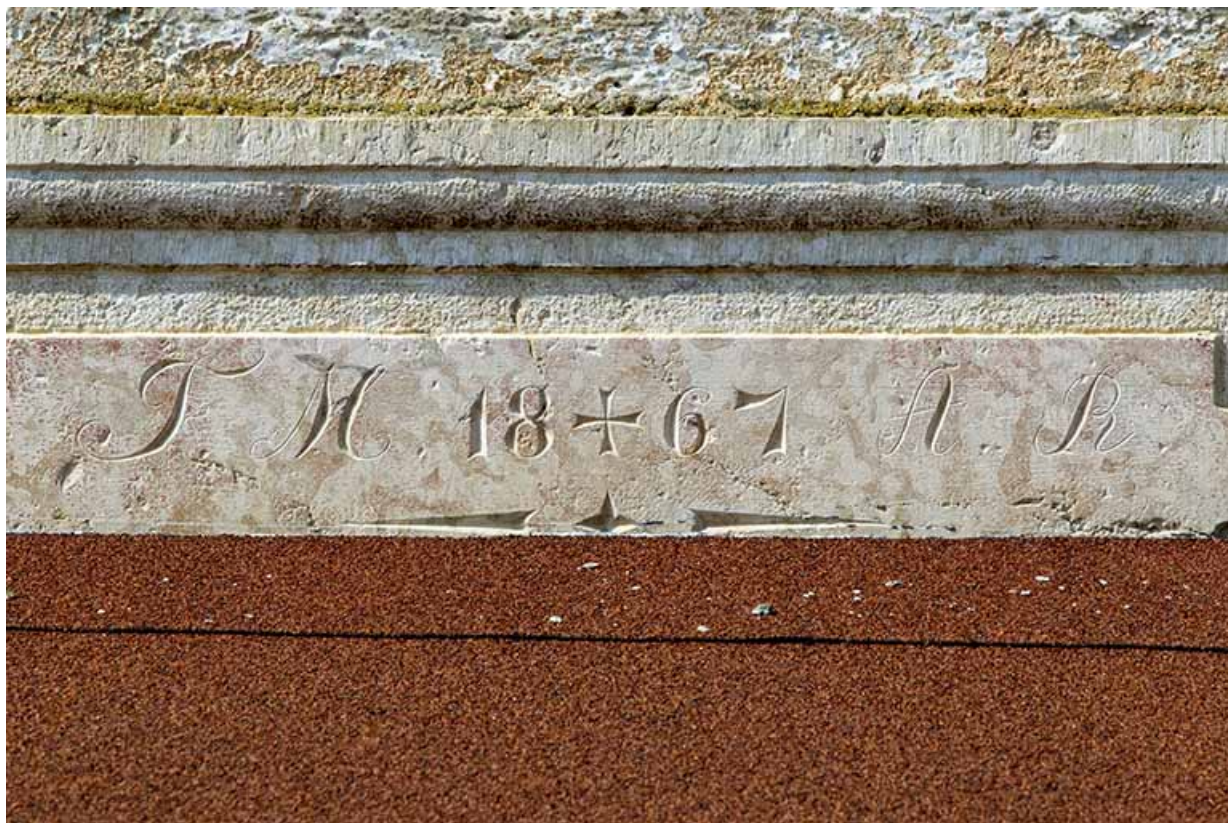
N° de l'illustration : 20142501774NUC2A

**Initiales et date portée sur le linteau de l'entrée.**

La ferme est bâtie en 1867, date portée sur le linteau de l'entrée entre les initiales JM et AR, vraisemblablement pour Jean (Jean François Abel) Mougins et Adèle (Adèle Célestine) Roussey, mariés en 1864. Elle passe vers 1914 à Victor Brossard (Louis Joseph Victor, marié en 1911 avec Clothilde Thérèse Marie Mougins), frère de Louis Brossard, un horloger installé au 17 rue de l'Eglise. Peut-être modifiée vers 1943, elle abrite au milieu du 20e siècle la fabrique de rubis pour montre des frères Brossard, les descendants de Victor (Xavier, Denis, Roland, Jean, Victor, etc.) réunis avec leurs soeurs au sein d'une Sarl (au capital de 8 000 F) créée le 15 avril 1953. Cette affaire familiale disparaît peut-être dans les années 1960 suite de la fermeture de leur client, la société Laurent Macabrey et Cie (installée au 3 rue du Chalet). La ferme est actuellement une habitation.

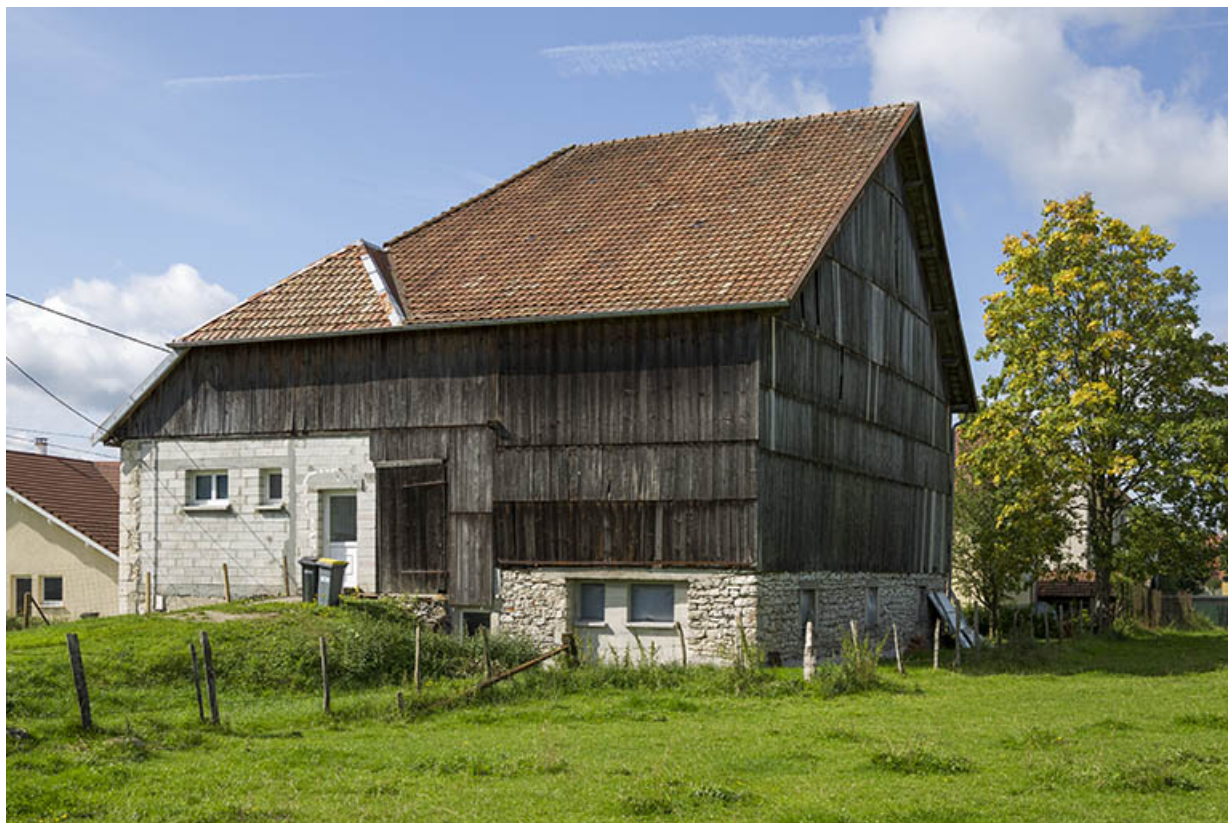
N° de l'illustration : 20142501772NUC2A

**Façades latérale droite et postérieure.**
