FERME ET ATELIER DE PIERRES POUR L'HORLOGERIE DE LA SOCIÉTÉ BROSSARD FRÈRES

Bourgogne-Franche-Comté, Doubs
Charquemont
19 rue de l' Eglise

Dossier IA25001293 réalisé en
2014

Auteur(s) : Laurent Poupard

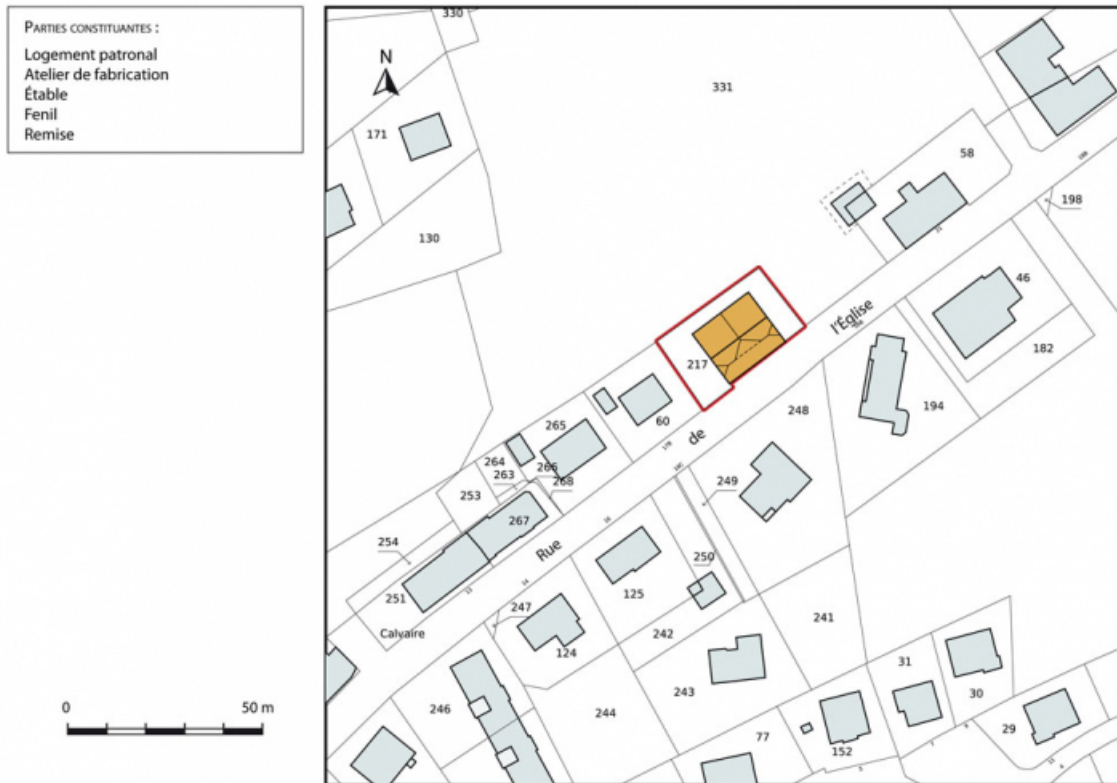
N° de l'illustration : 20152500681NUDA

Plan-masse et de situation. Extrait du plan cadastral, 2015, section AD.
