MAISON ET ATELIER DE LA SOCIÉTÉ HORLOGERIE COMTÉ-SAVOIE

Bourgogne-Franche-Comté, Doubs
Charquemont
2 rue Mermoz

Dossier IA25001300 réalisé en 2013 revu en
2014

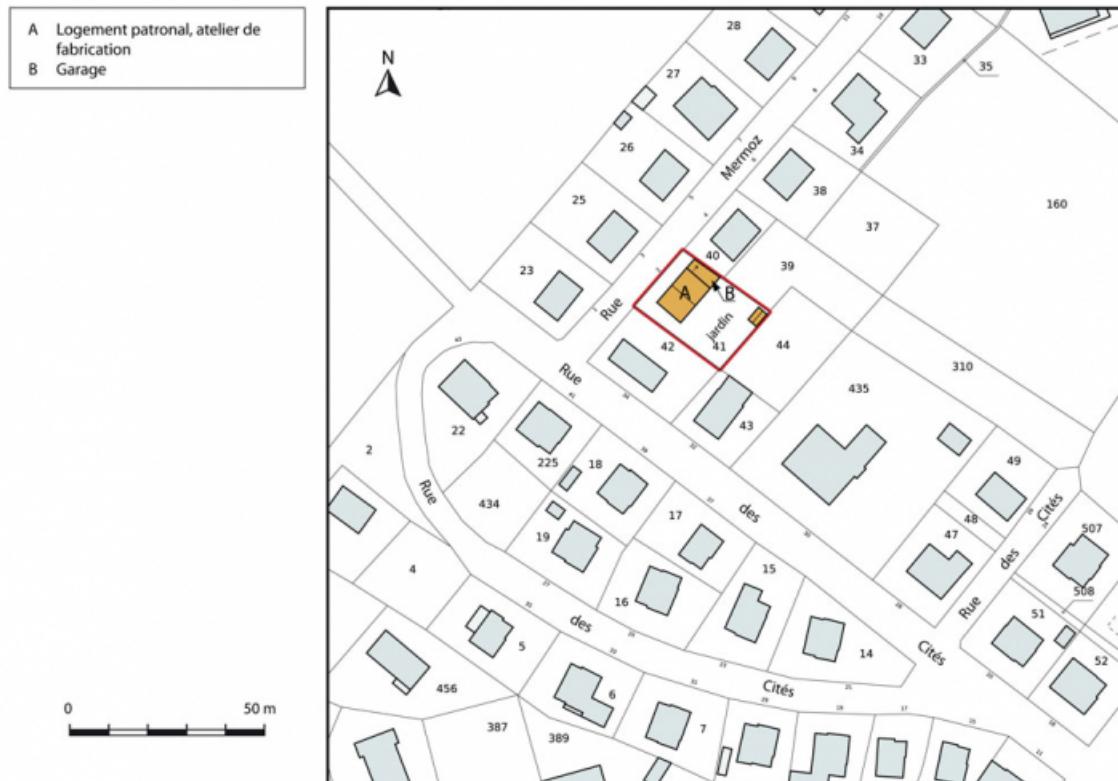
N° de l'illustration : 20152500688NUDA

Plan-masse et de situation. Extrait du plan cadastral, 2015, section AB.

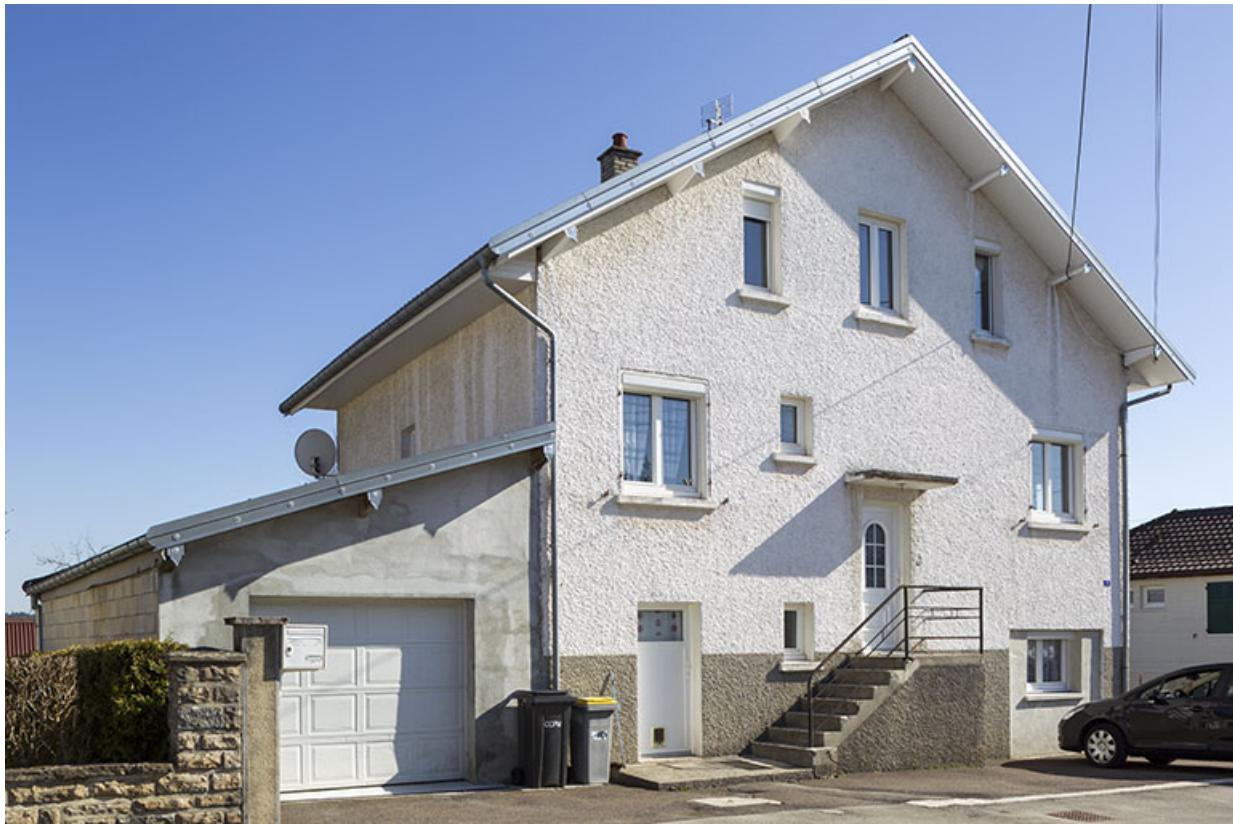
N° de l'illustration : 20152500906NUC2A

Façade antérieure, de trois quarts gauche.

La maison a, comme le garage, des murs en parpaings de béton enduits et une couverture de tuiles mécaniques, supportée par un toit à longs pans et pignons couverts (en appentis sur le garage). Elle comporte un étage carré et un étage en surcroît, desservis par un escalier extérieur droit en maçonnerie et par un escalier dans-œuvre.

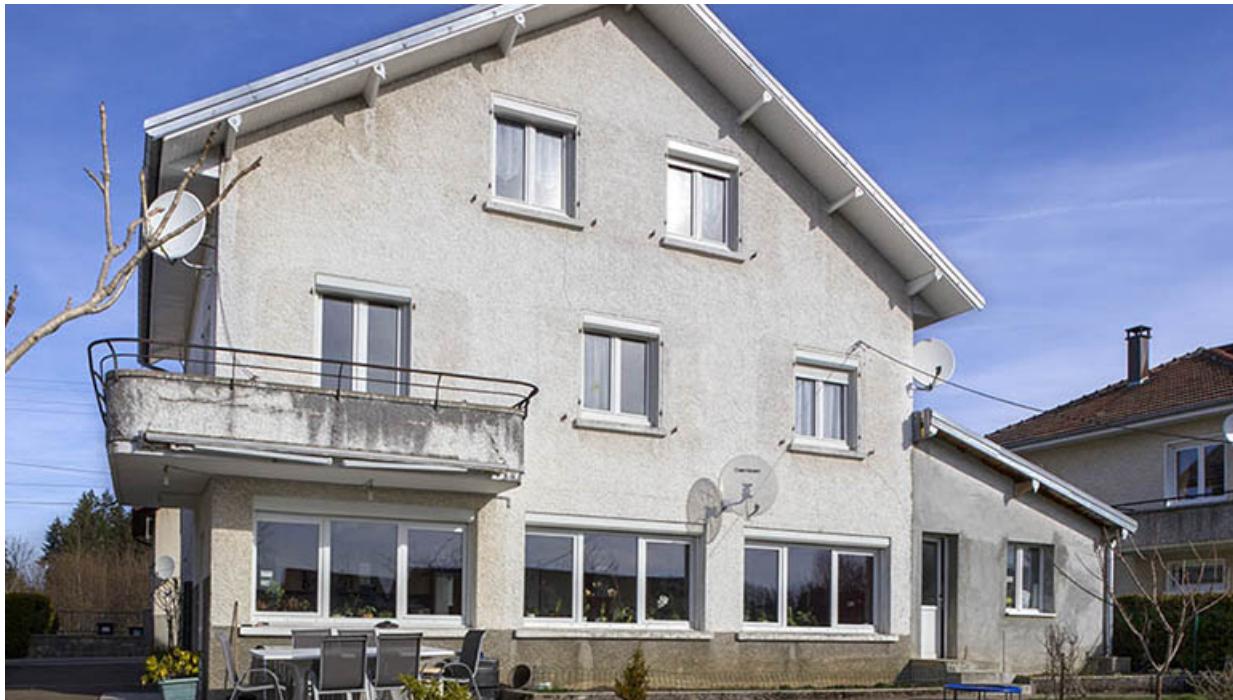
N° de l'illustration : 20152500907NUC2A

Façade postérieure.
