## MAISON ET ATELIER D'HORLOGERIE JANIN

Bourgogne-Franche-Comté, Doubs  
Charquemont  
5 rue de la Gare

Dossier IA25001305 réalisé en  
2014  
Auteur(s) : Laurent Poupart

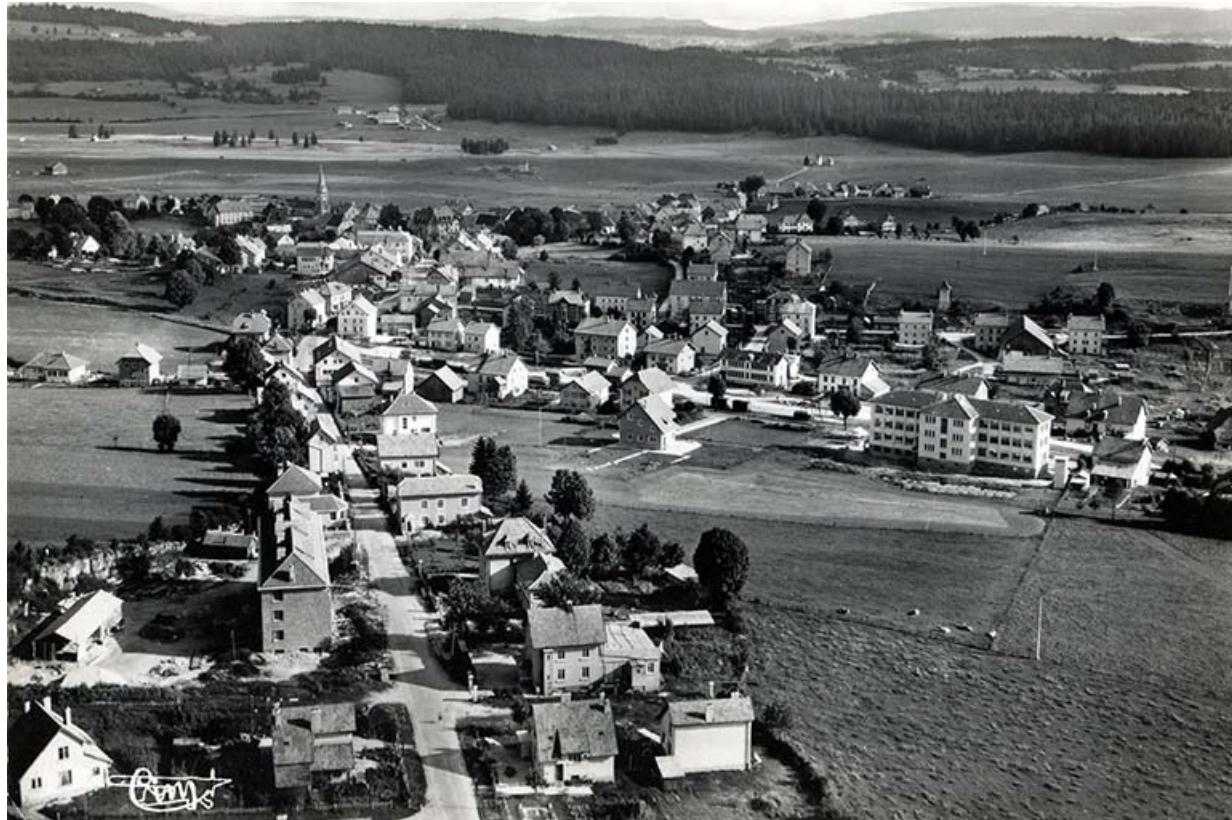
**Charquemont (Doubs). 11058 - Vue générale aérienne, entre 1951 et 1958. La maison se trouve entre l'usine Rubis-Précis et le transformateur, à gauche de la scierie.**

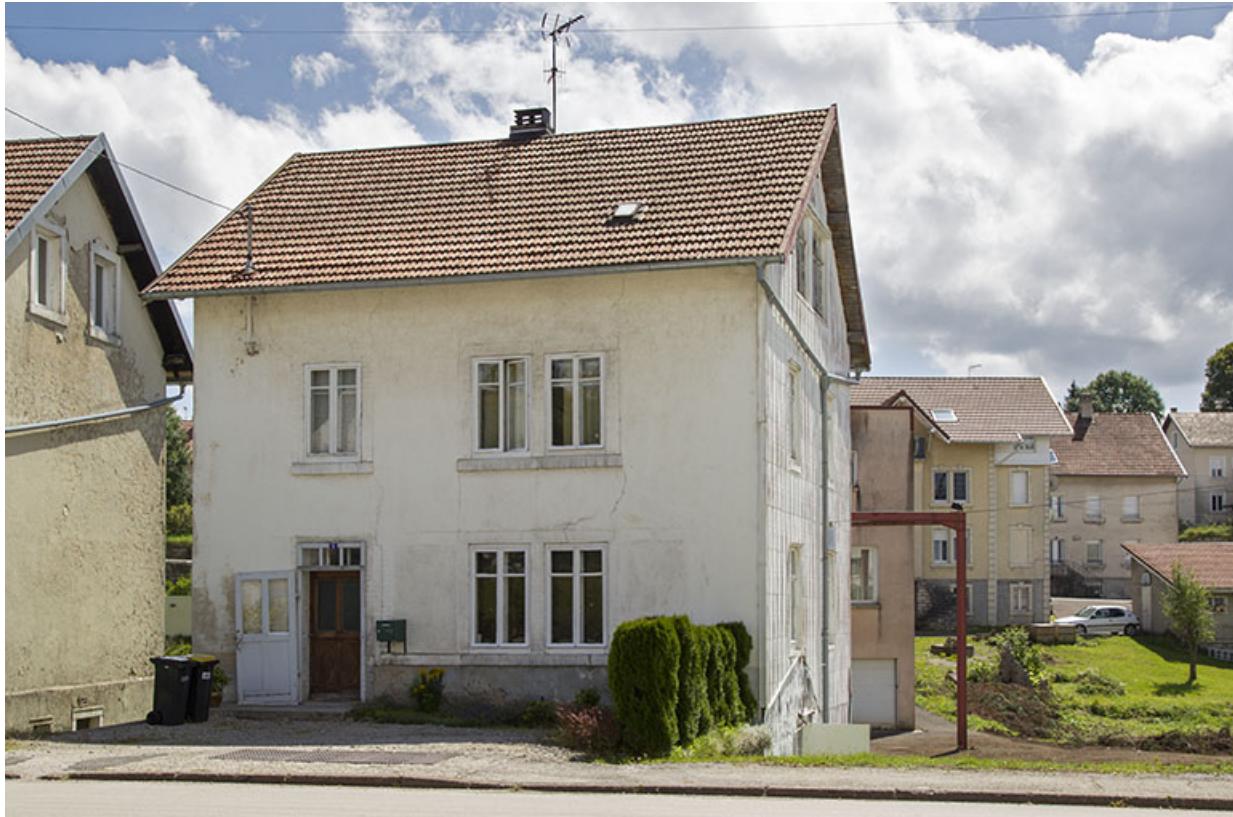
**Façade antérieure, de trois quarts droite.**

La maison a des murs en moellons calcaires enduits, celui à l'ouest protégé par un essentage de tôle, et un toit à longs pans et pignons couverts, avec couverture en tuiles mécaniques. Elle comporte un étage de soubassement, un rez-de-chaussée surélevé, un étage carré et un étage en surcroît, desservis par un escalier dans-œuvre droit en bois. Elle est éclairée en façade au rez-de-chaussée par une baie multiple (quatre fenêtres accolées, dont deux sont bouchées), surmontée à l'étage par une baie horlogère (deux fenêtres accolées).

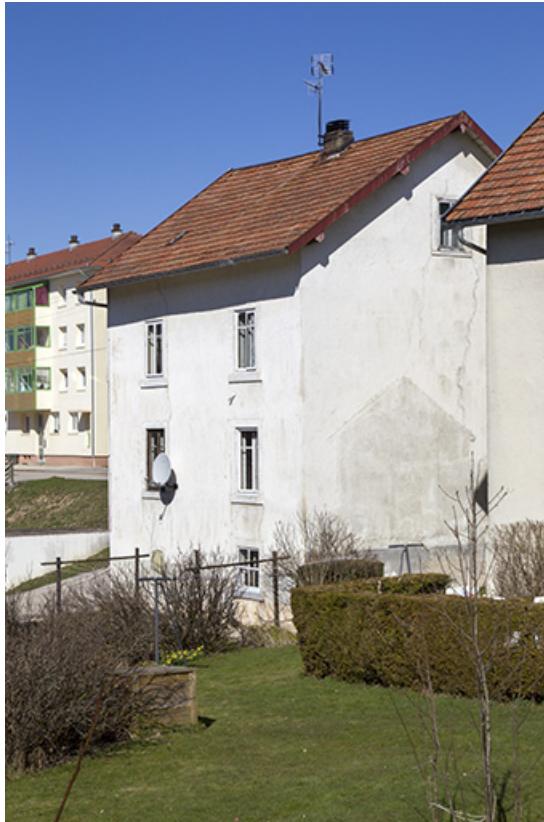
**Façade postérieure, de trois quarts droite.**

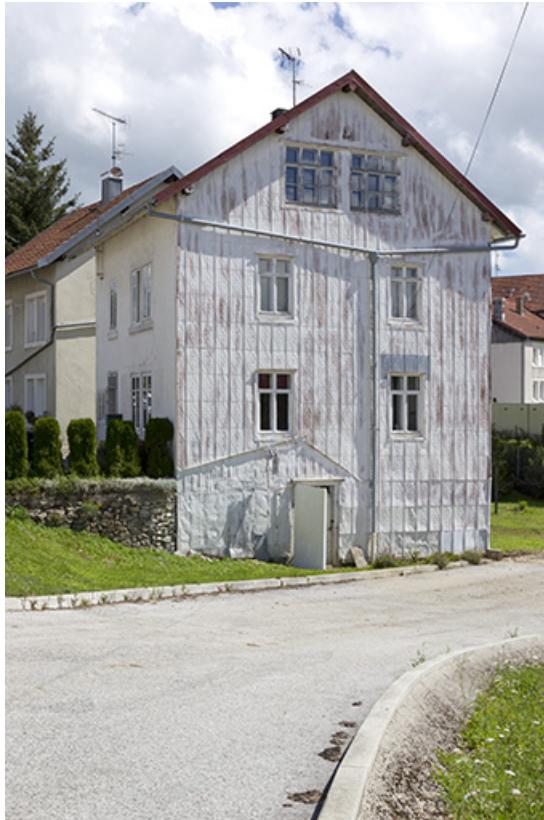
**Façade latérale droite, de trois quarts gauche.**

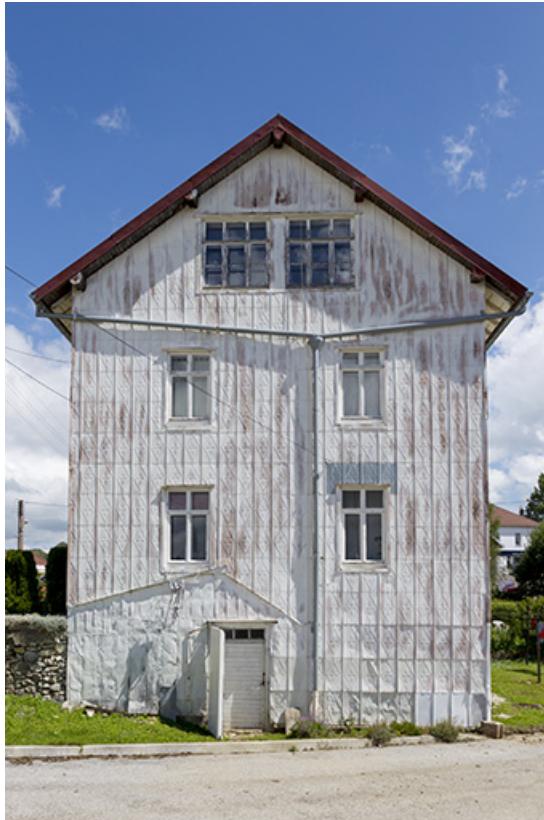
**Façade latérale droite.**

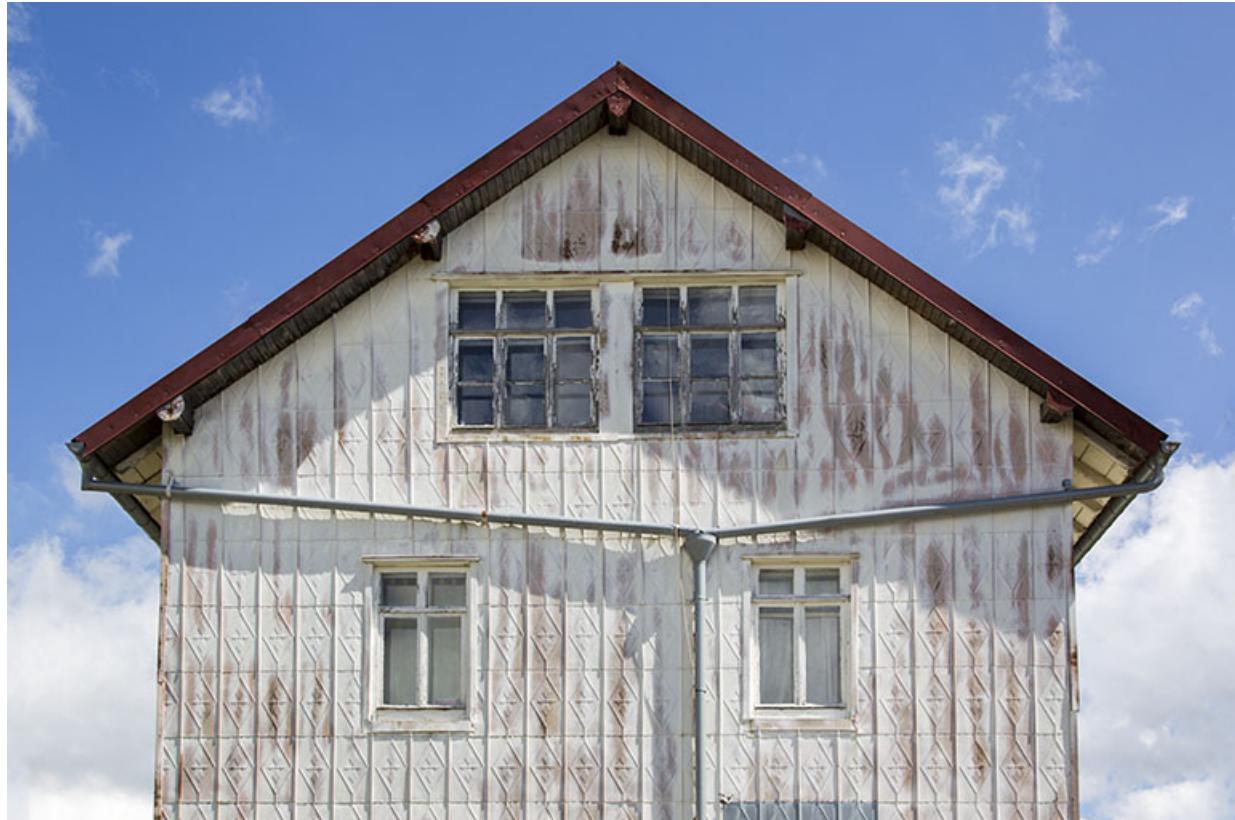
**Façade latérale droite : fenêtres des niveaux supérieurs.**

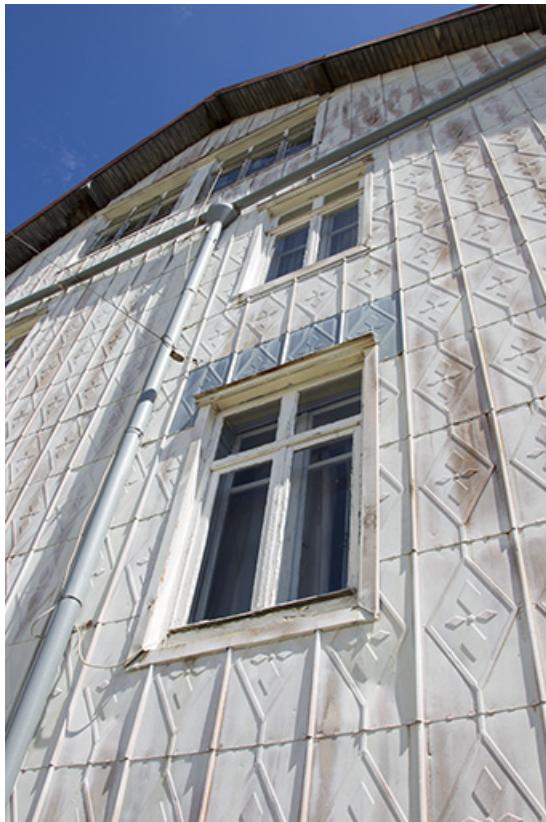
**Façade latérale droite : fenêtres vues en contre-plongée.**

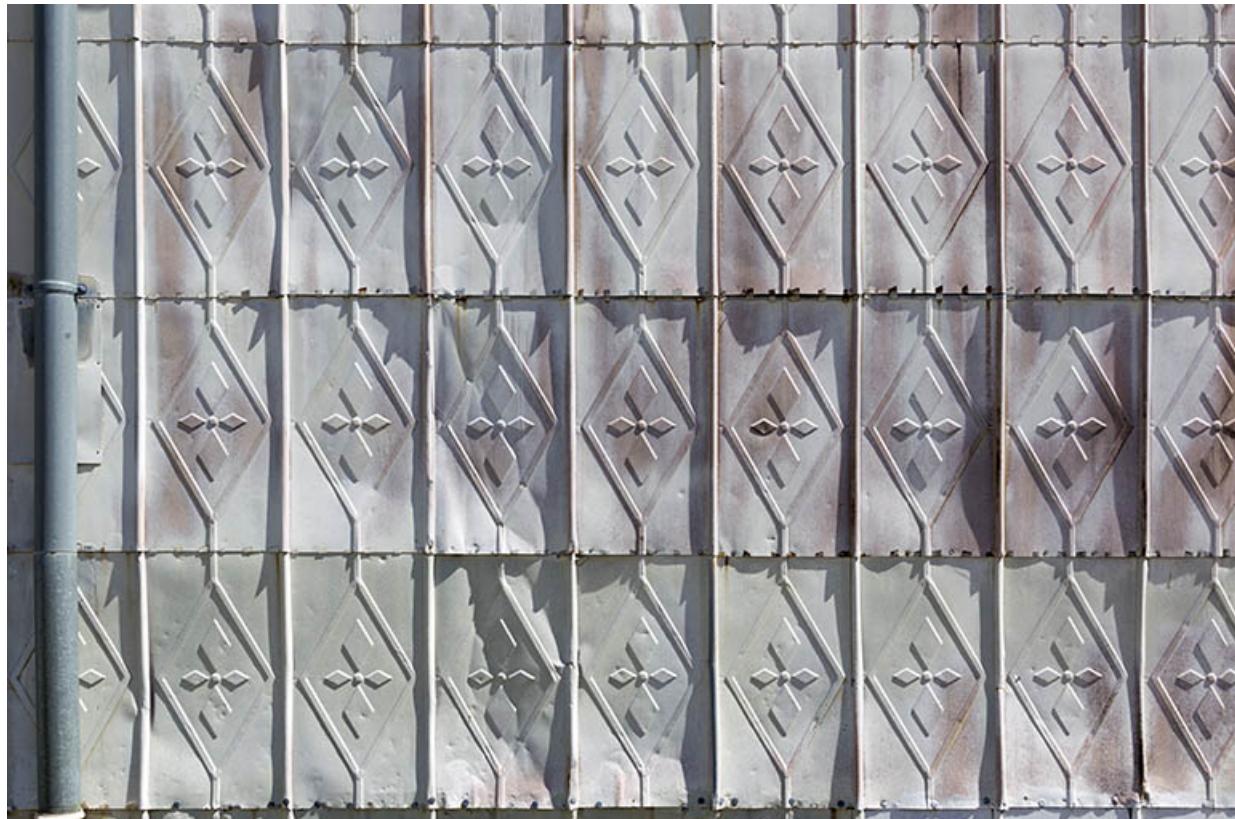
**Façade latérale droite : essentage de tôle.**

**Murs :** calcaire, moellon, enduit, essentage de tôle
