## MAISON ET ATELIER D'HORLOGERIE JANIN

Bourgogne-Franche-Comté, Doubs  
Charquemont  
5 rue de la Gare

Dossier IA25001305 réalisé en  
2014

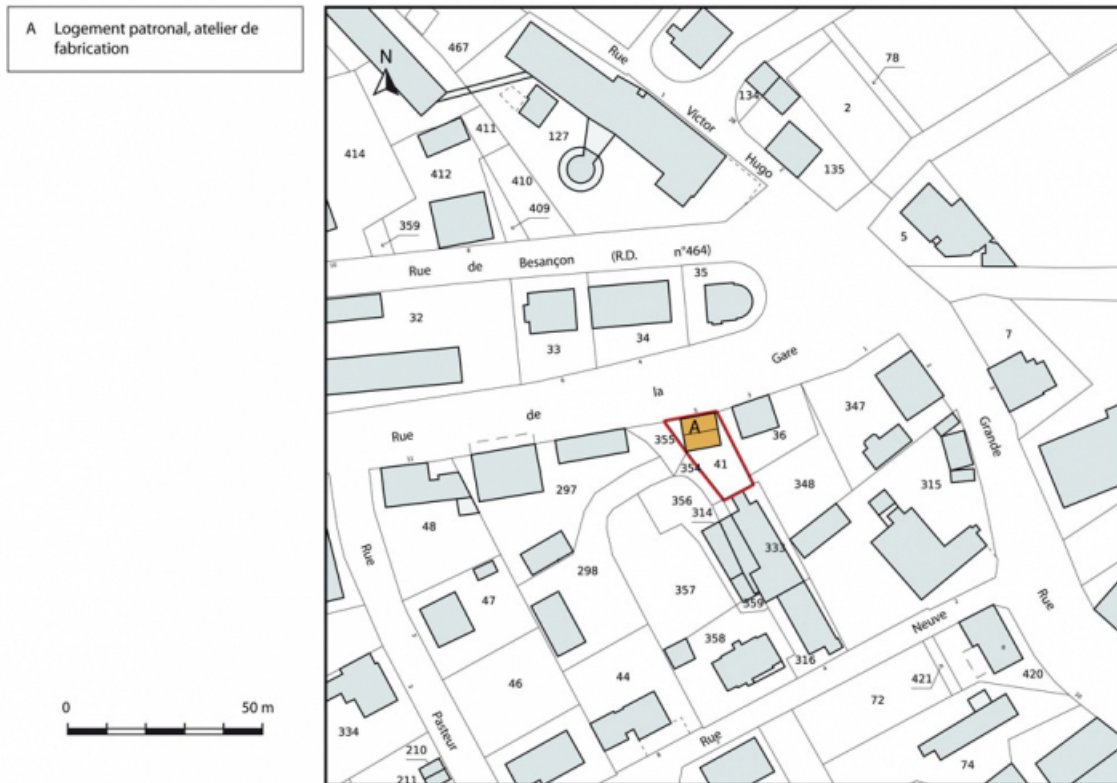
N° de l'illustration : 20152500693NUDA

**Plan-masse et de situation. Extrait du plan cadastral, 2015, section AI.**  
25, Charquemont, 5 rue de la Gare

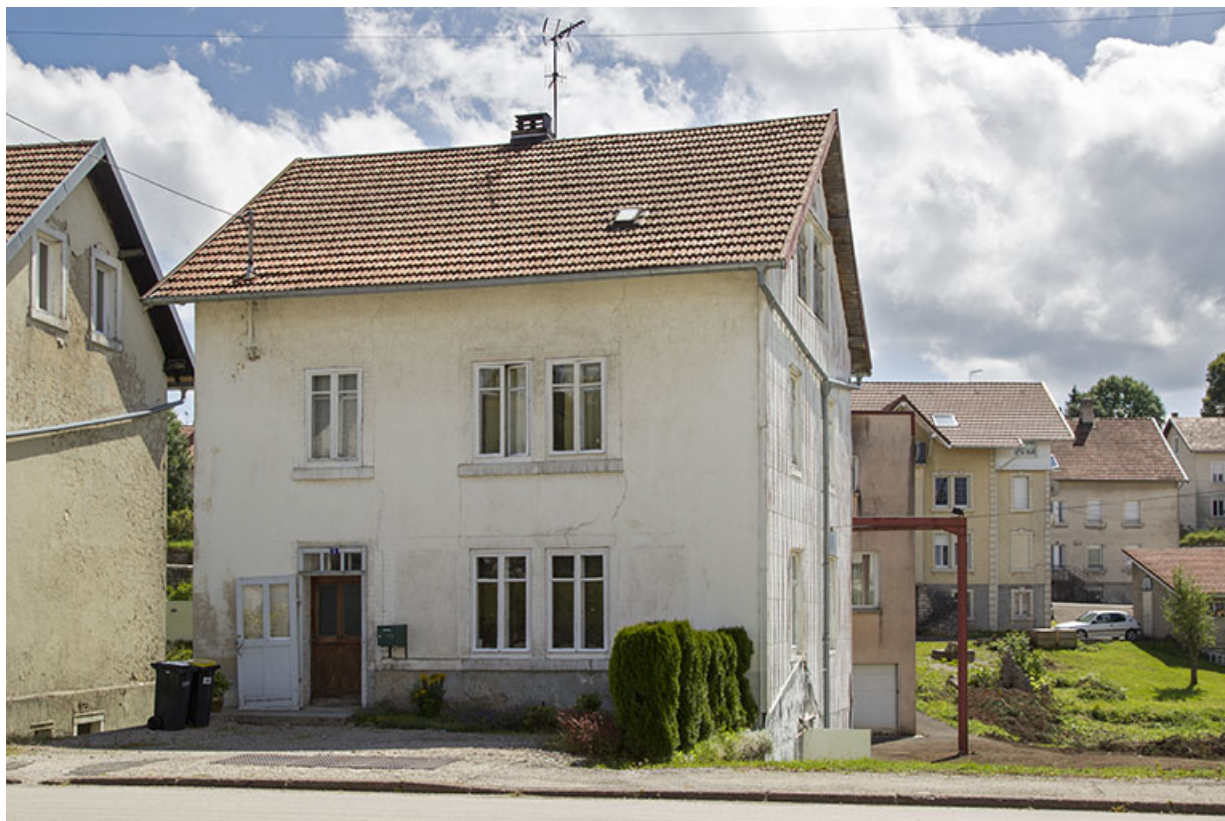
N° de l'illustration : 20152500784NUC2A

**Façade antérieure, de trois quarts droite.**

La maison a des murs en moellons calcaires enduits, celui à l'ouest protégé par un essentage de tôle, et un toit à longs pans et pignons couverts, avec couverture en tuiles mécaniques. Elle comporte un étage de soubassement, un rez-de-chaussée surélevé, un étage carré et un étage en surcroît, desservis par un escalier dans-oeuvre droit en bois. Elle est éclairée en façade au rez-de-chaussée par une baie multiple (quatre fenêtres accolées, dont deux sont bouchées), surmontée à l'étage par une baie horlogère (deux fenêtres accolées).

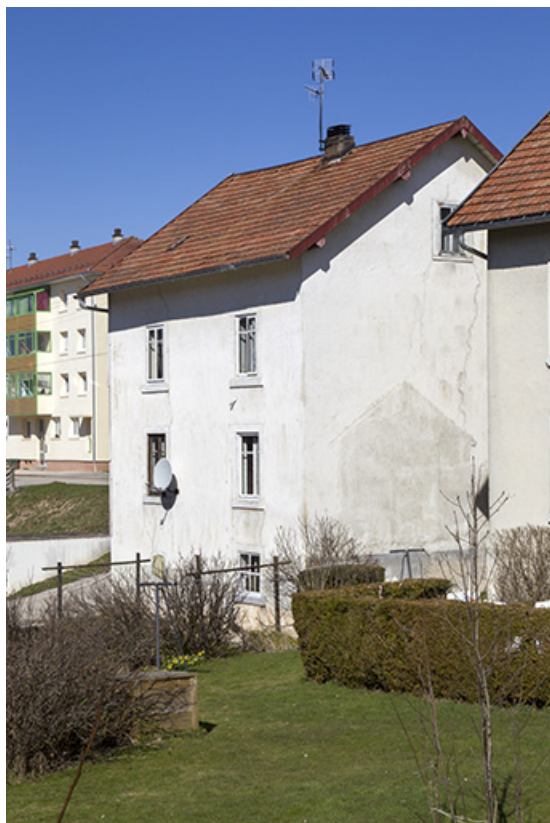
N° de l'illustration : 20152500785NUC2A

**Façade postérieure, de trois quarts droite.**

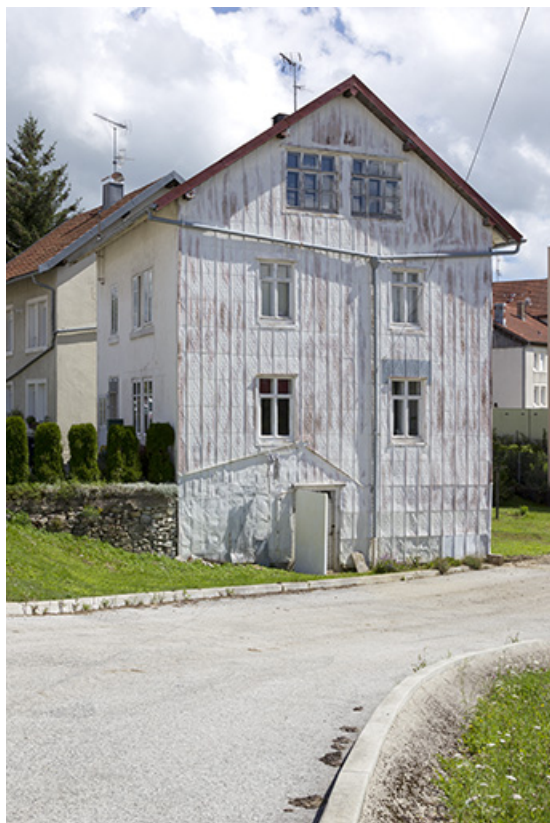
N° de l'illustration : 20152500779NUC2A

**Façade latérale droite, de trois quarts gauche.**

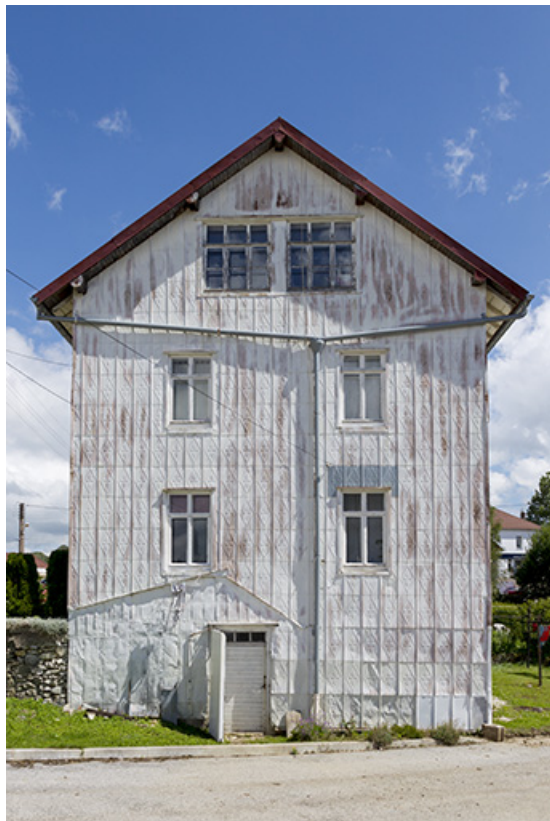
N° de l'illustration : 20152500782NUC2A

**Façade latérale droite.**

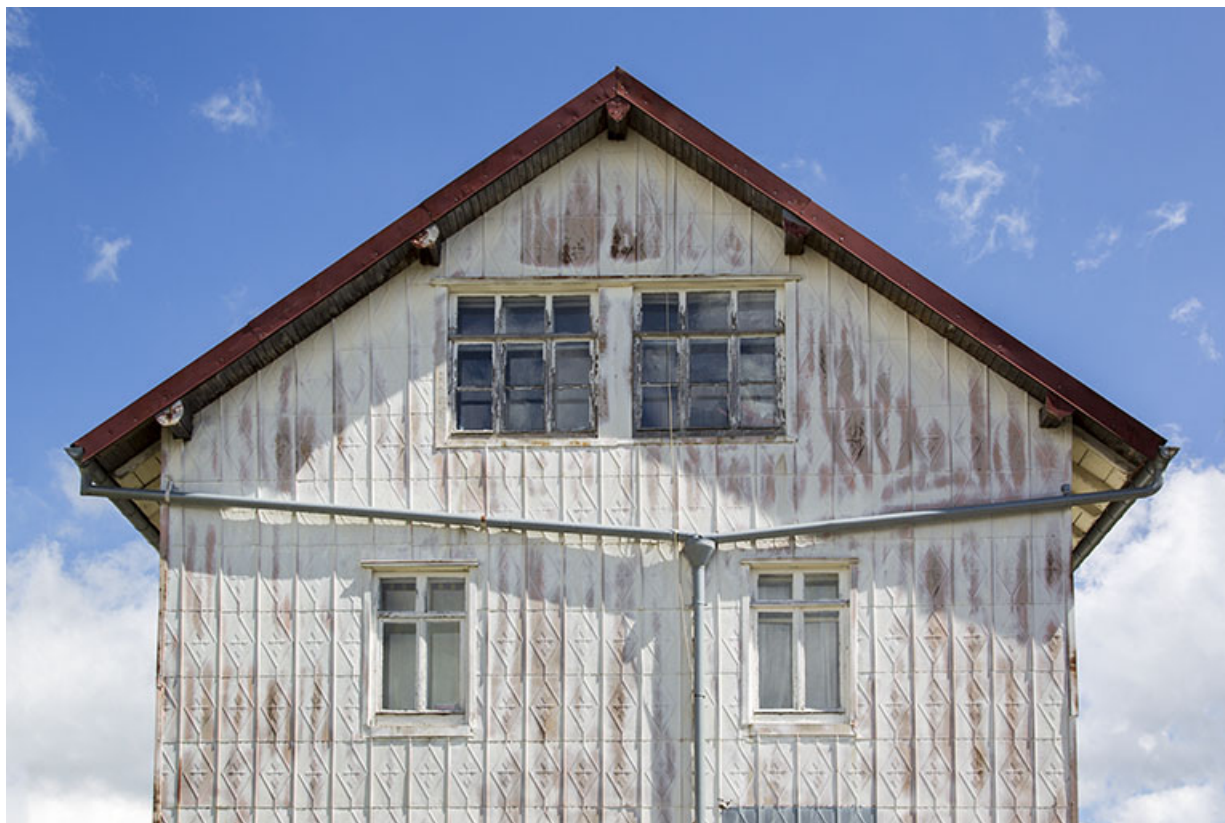
N° de l'illustration : 20152500783NUC2A

**Façade latérale droite : fenêtres des niveaux supérieurs.**

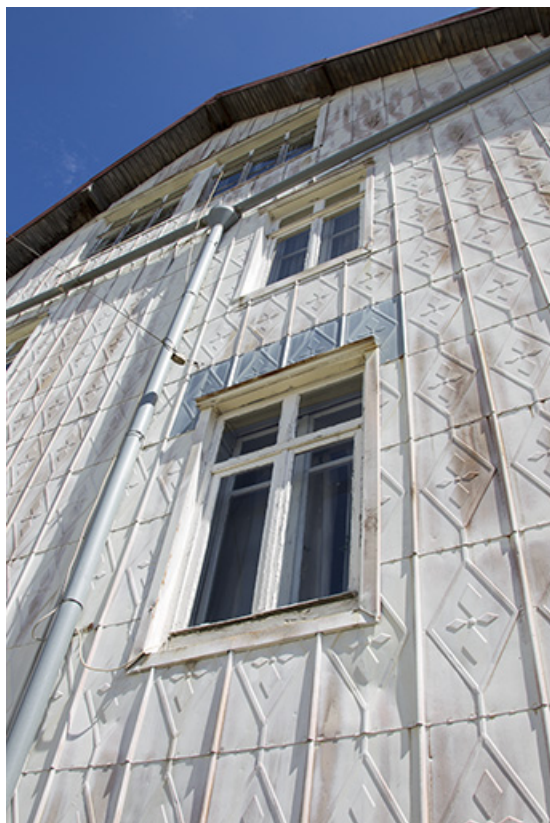
N° de l'illustration : 20152500781NUC2A

**Façade latérale droite : fenêtres vues en contre-plongée.**  
25, Charquemont, 5 rue de la Gare

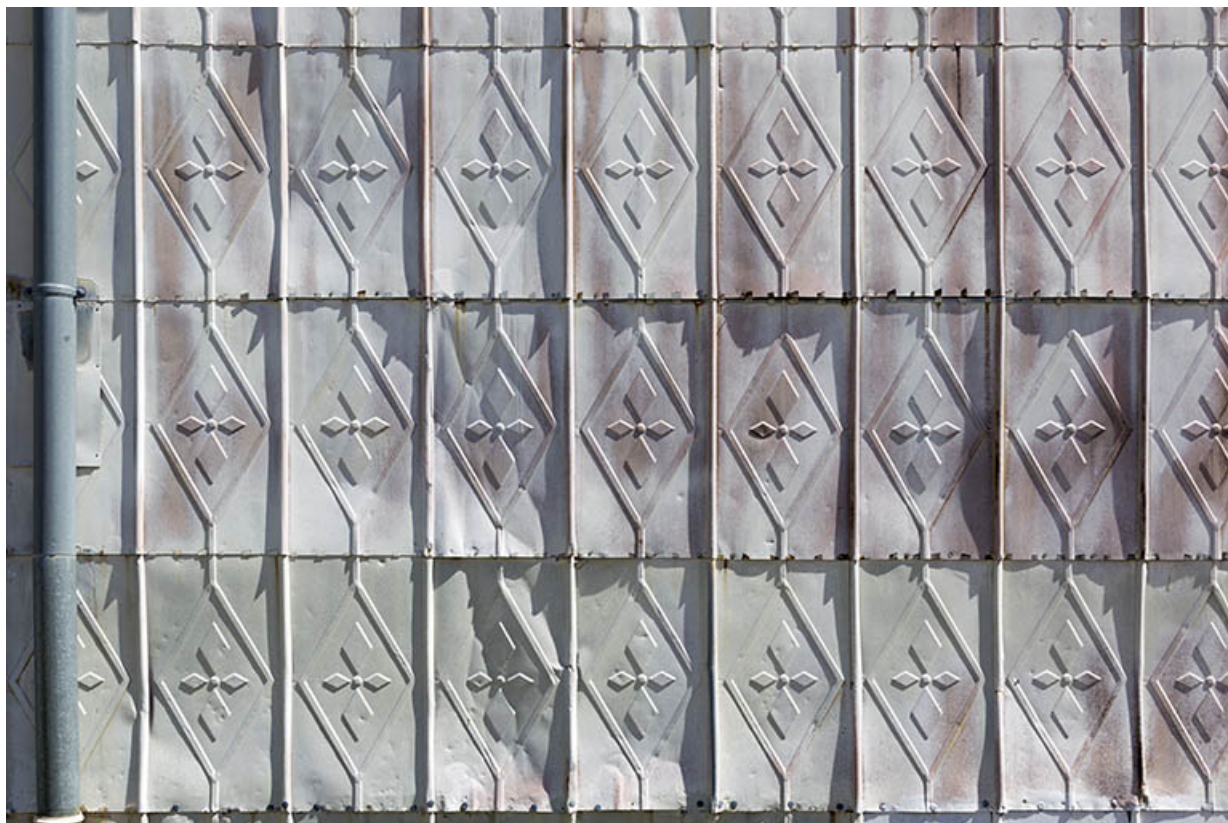
N° de l'illustration : 20152500780NUC2A

**Façade latérale droite : essentage de tôle.**  
25, Charquemont, 5 rue de la Gare

**Murs :** calcaire, moellon, enduit, essentage de tôle
