MAISON ET ATELIER DE FOURNITURES POUR L'HORLOGERIE D'ALEXIS SCHROTER

Bourgogne-Franche-Comté, Doubs
Charquemont
1 rue Guynemer

Dossier IA25001306 réalisé en
2014

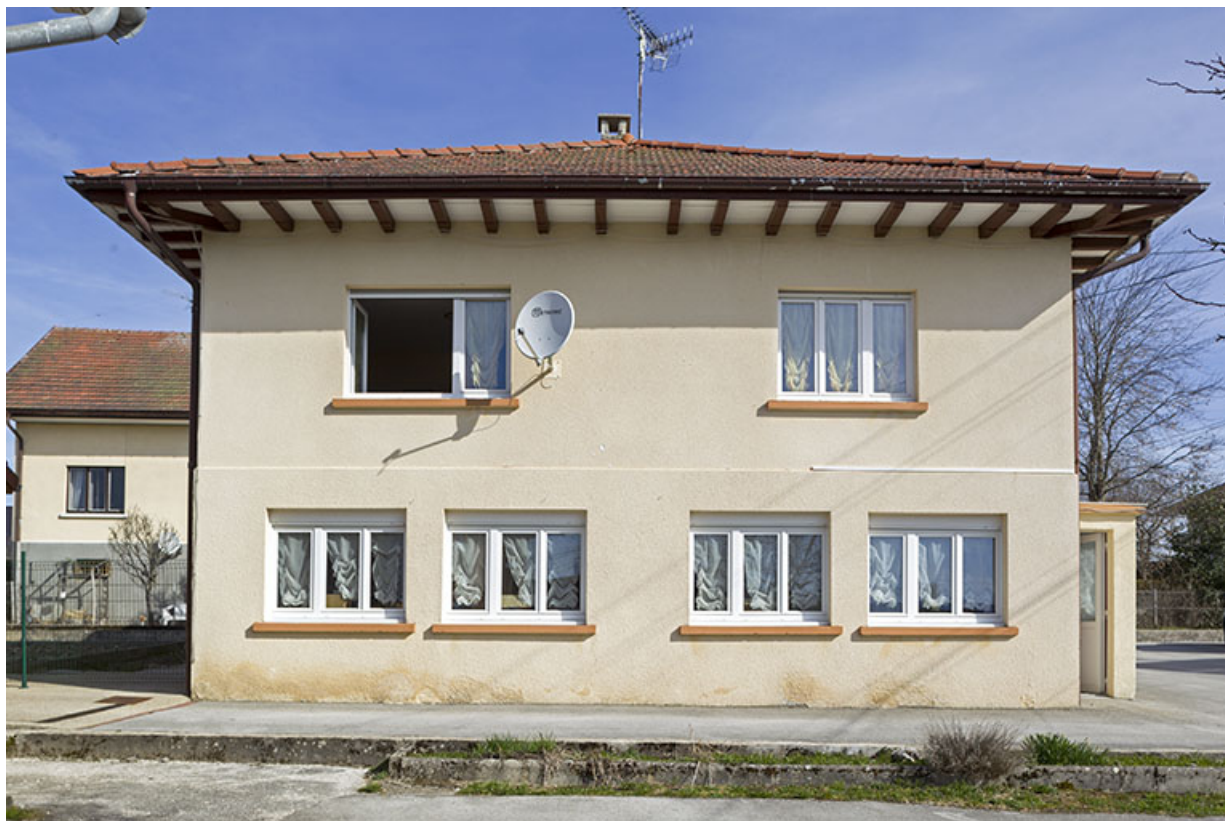
N° de l'illustration : 20152500866NUC2A

Façade postérieure.

La maison, aux murs en parpaings de béton et briques creuses enduits, comporte un étage carré (desservi par un escalier extérieur en équerre en béton) et un étage de comble. L'atelier, éclairé par de larges fenêtres, se trouvait au rez-de-chaussée au sud. Le toit à croupes est couvert de tuiles mécaniques. Un garage en appentis a été ajouté au nord, un autre en pan de bois et essentage de planches réalisé récemment au sud-ouest.
