MAISON ET ATELIER DE FOURNITURES POUR L'HORLOGERIE D'ALEXIS SCHROTER

Bourgogne-Franche-Comté, Doubs
Charquemont
1 rue Guynemer

Dossier IA25001306 réalisé en
2014

Auteur(s) : Laurent Poupard

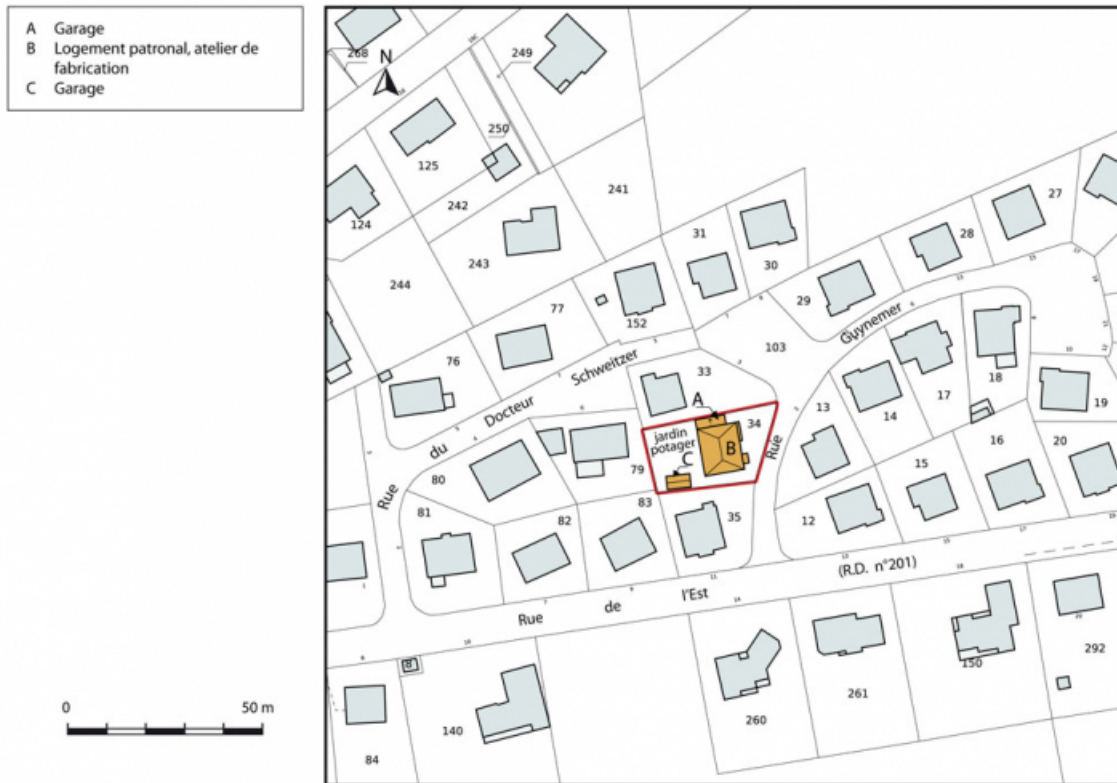
N° de l'illustration : 20152500694NUDA

Plan-masse et de situation. Extrait du plan cadastral, 2015, section AD.
