MAISON ET ATELIER DE FOURNITURES POUR L'HORLOGERIE D'ALEXIS SCHROTER

Bourgogne-Franche-Comté, Doubs Charquemont 1 rue Guynemer

Dossier IA25001306 réalisé en 2014

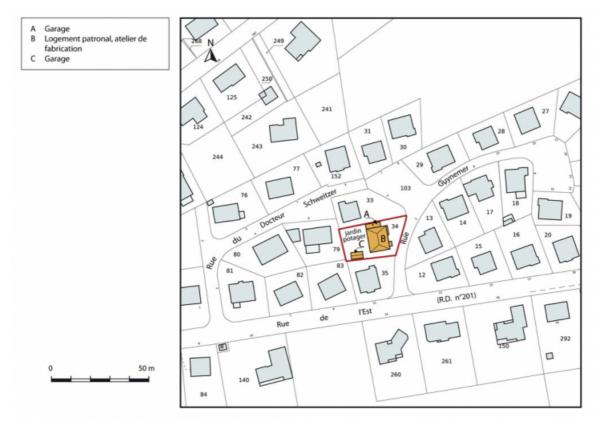
N° de l'illustration : 20152500694NUDA

Plan-masse et de situation. Extrait du plan cadastral, 2015, section AD.

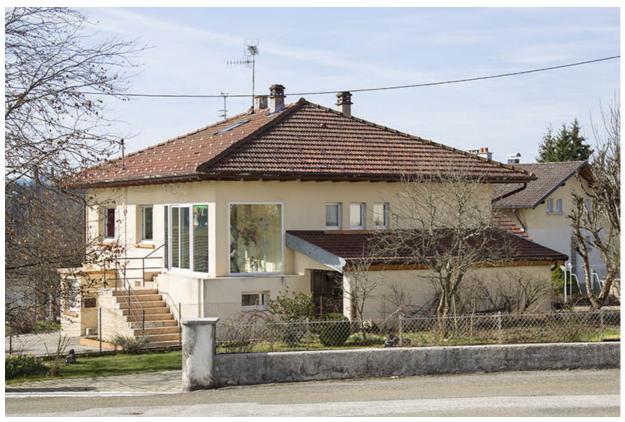
N° de l'illustration : 20152500867NUC2A

Façades antérieure et latérale droite.

La maison, aux murs en parpaings de béton et briques creuses enduits, comporte un étage carré (desservi par un escalier extérieur en équerre en béton) et un étage de comble. L'atelier, éclairé par de larges fenêtres, se trouvait au rez-de-chaussée au sud. Le toit à croupes est couvert de tuiles mécaniques. Un garage en appentis a été ajouté au nord, un autre en pan de bois et essentage de planches réalisé récemment au sud-ouest.

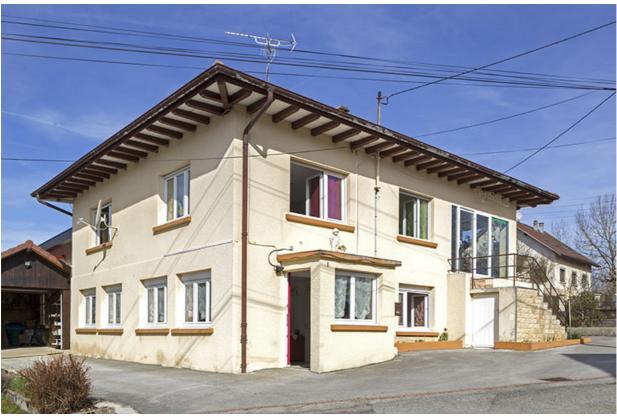
N° de l'illustration : 20152500865NUC2A

Une maison des "Castors" de 1955 : atelier de fournitures pour l'horlogerie d'Alexis Schroter (1 rue Guynemer). 25, Charquemont, 1 rue Guynemer

La maison est bâtie en 1955 pour Alexis Schroter dans le cadre du mouvement d'autoconstruction des Castors, initié par l'abbé Henri Degois et le secrétaire de mairie Gilbert Fierobe. Vingt-deux familles s'entraident ainsi pour la réalisation des fondations de leur maison, le gros-oeuvre étant confié à un entrepreneur alsacien, vraisemblablement le même M Boeglen à la tête de la Sarl Entreprise générale de Construction BLR (21 rue du Canal, à Village-Neuf, Haut-Rhin) qui construit aussi la maison Vermot-Desroches au 19 rue de l'Est. Schroter y transfère son atelier, auparavant établi dans la maison Beaufils (3 Grande Rue). Il travaille en famille (4 à 5 personnes), au rez-de-chaussée, et fabrique des verres de montre à partir de plaques de plexiglass qu'il découpe et galbe. L'affaire est reprise par ses fils, Louis et Roger, ce dernier la fermant vers 2002 lors de son départ en retraite. Elle n'abrite plus d'activité productive.

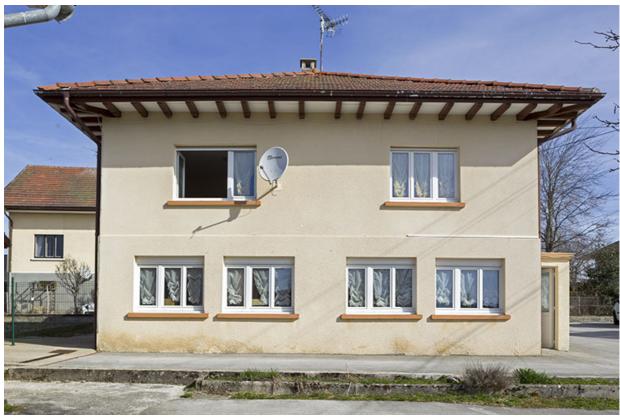
N° de l'illustration : 20152500866NUC2A

Façade postérieure.
