## MAISON ET ATELIER DE FOURNITURES POUR L'HORLOGERIE D'ALEXIS SCHROTER

Bourgogne-Franche-Comté, Doubs  
Charquemont  
1 rue Guynemer

Dossier IA25001306 réalisé en

Auteur(s) : Laurent Poupard

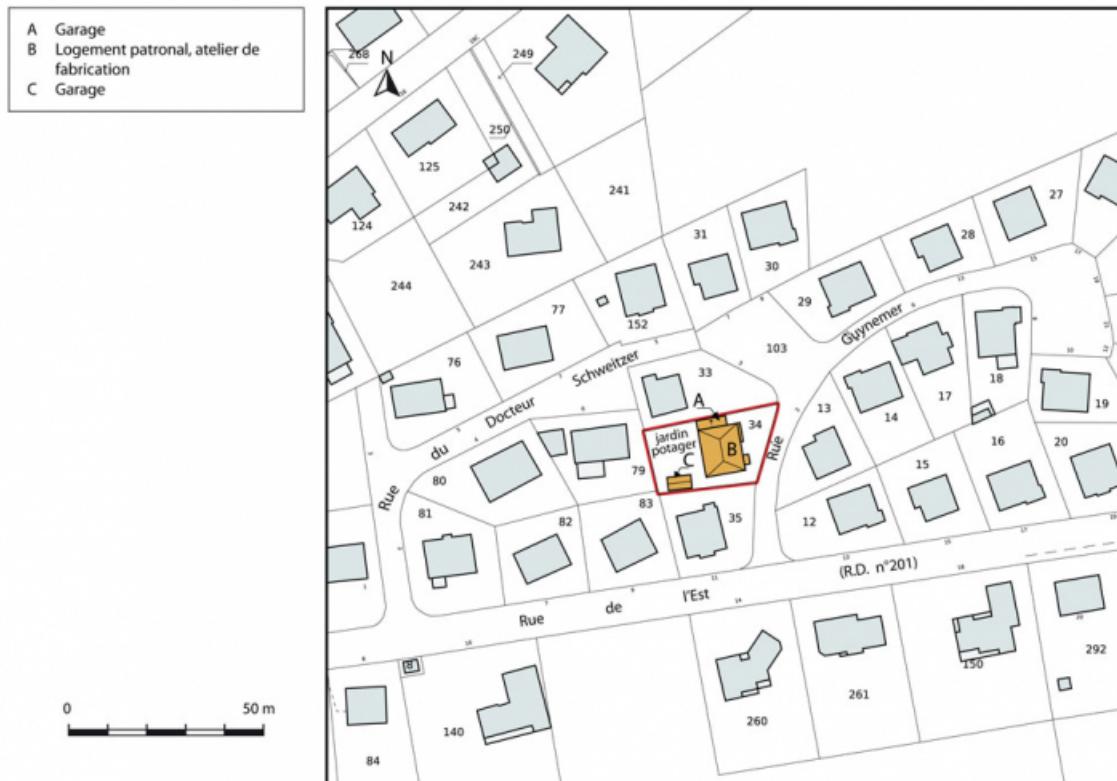
N° de l'illustration : 20152500694NUDA

**Plan-masse et de situation. Extrait du plan cadastral, 2015, section AD.**

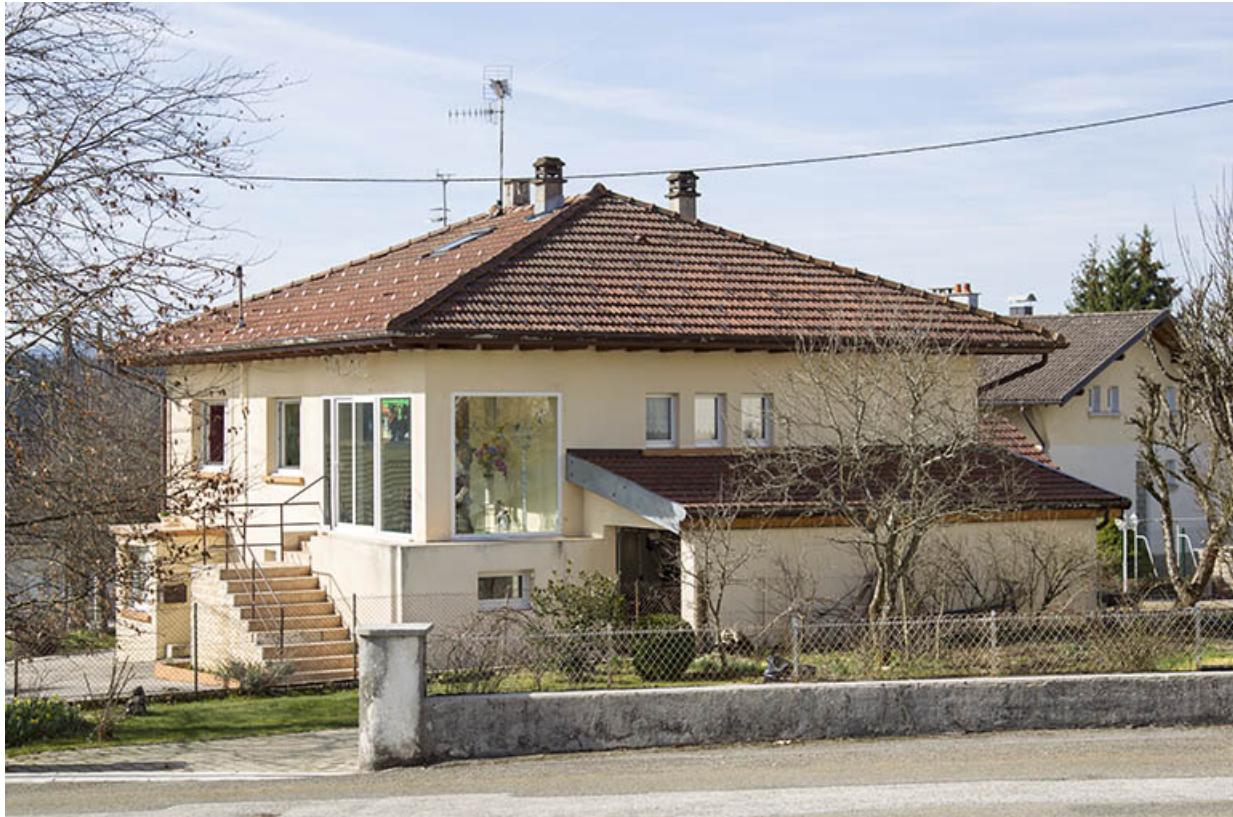
N° de l'illustration : 20152500867NUC2A

**Façades antérieure et latérale droite.**

La maison, aux murs en parpaings de béton et briques creuses enduits, comporte un étage carré (desservi par un escalier extérieur en équerre en béton) et un étage de comble. L'atelier, éclairé par de larges fenêtres, se trouvait au rez-de-chaussée au sud. Le toit à croupes est couvert de tuiles mécaniques. Un garage en appentis a été ajouté au nord, un autre en pan de bois et essentage de planches réalisé récemment au sud-ouest.

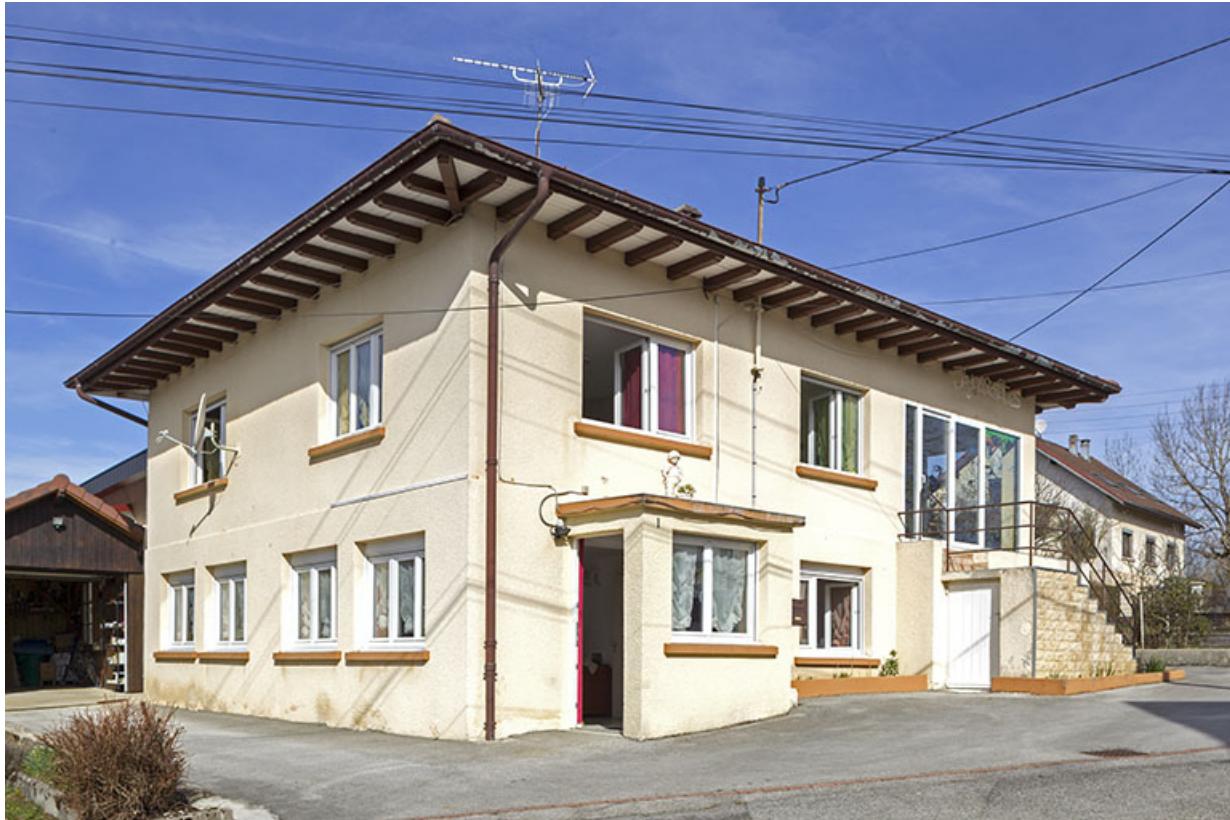
N° de l'illustration : 20152500865NUC2A

**Une maison des "Castors" de 1955 : atelier de fournitures pour l'horlogerie d'Alexis Schroter (1 rue Guynemer).**  
25, Charquemont, 1 rue Guynemer

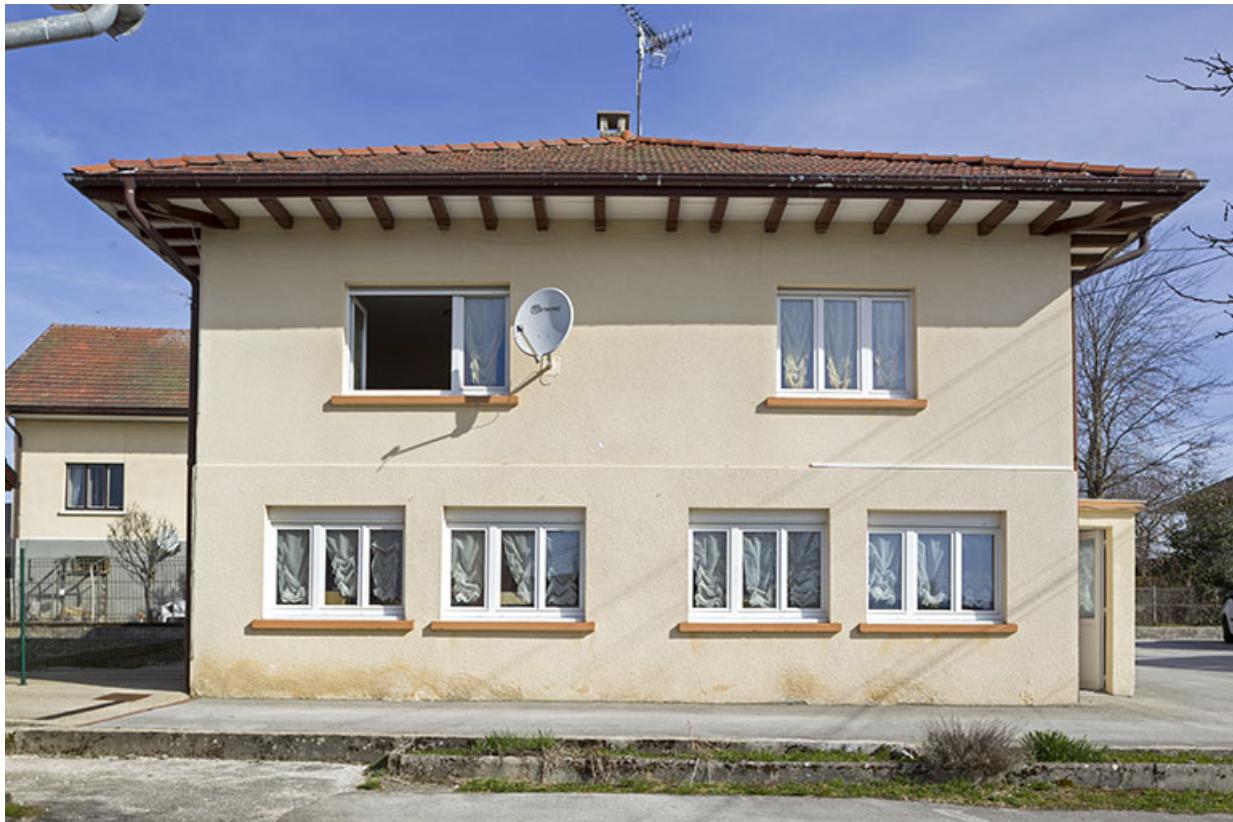
N° de l'illustration : 20152500866NUC2A

**Façade postérieure.**
