MAISON ET ATELIER D'HORLOGERIE PUIS DE DÉCOLLETAGE GILLET

Bourgogne-Franche-Comté, Doubs
Charquemont
19 rue des Cités

Dossier IA25001309 réalisé en
2014

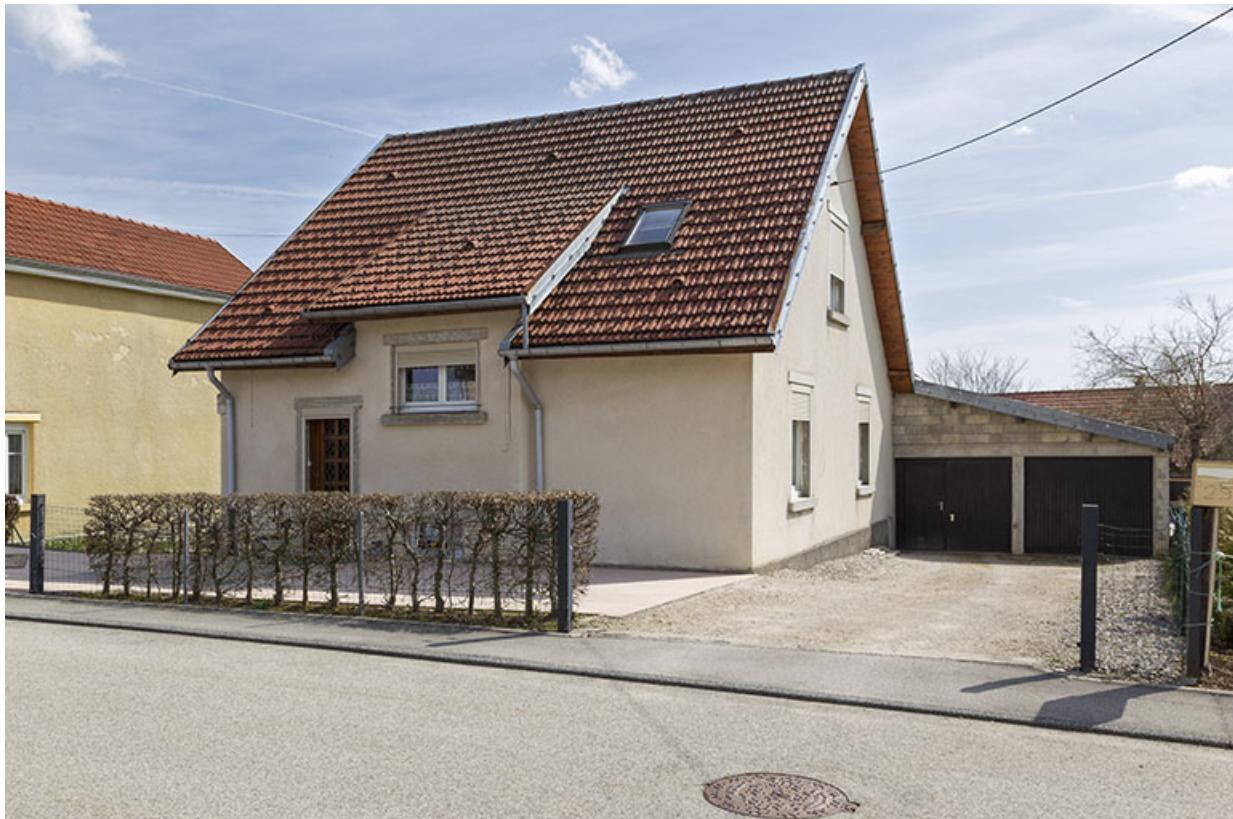
N° de l'illustration : 20152500730NUC2A

Vue d'ensemble, depuis le nord (façades antérieure et latérale droite).

Bâtie sur un modèle très répandu dans la cité, la maison a des murs de moellons calcaires enduits. Dotée d'un sous-sol, elle est en rez-de-chaussée avec étage en surcroît. Le toit à longs pans et pignons couverts a une couverture en tuiles mécaniques. L'atelier à l'arrière, en rez-de-chaussée et avec des murs peut-être en béton, est éclairé par une fenêtre horlogère sur le mur pignon sud et une fenêtre multiple à quatre baies sur sa façade orientale. Autres extensions plus récentes au sud-ouest : un garage en parpaings de béton, prolongé au sud par un bûcher en pan de bois et essentage de planches.

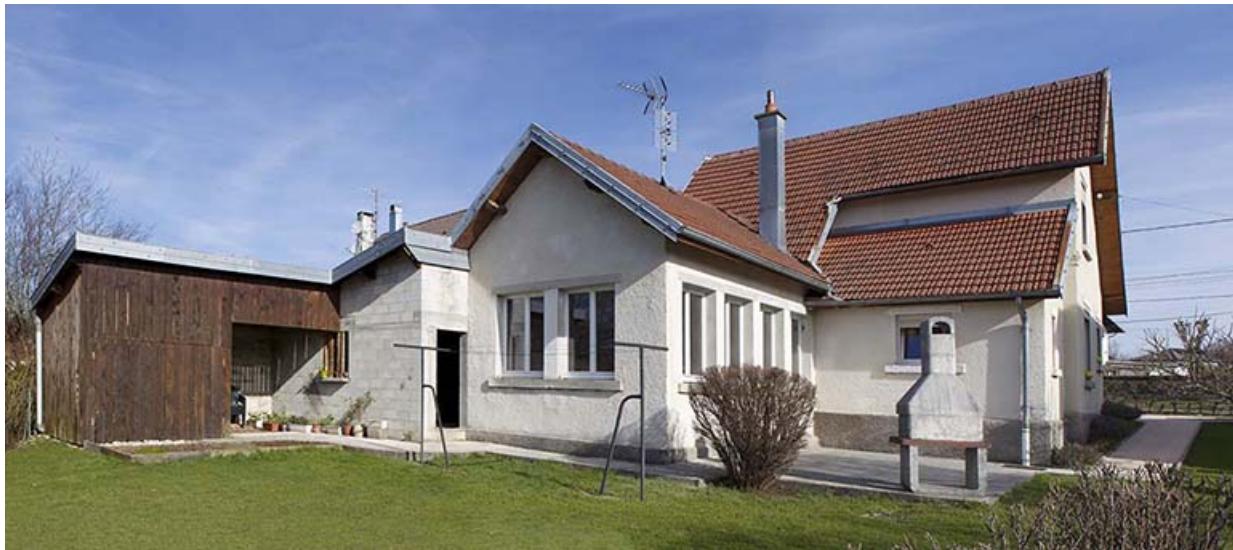
N° de l'illustration : 20152500728NUC4AQ

Vue d'ensemble, depuis le sud (bûcher, garage, atelier et façade postérieure de la maison).
25, Charquemont, 19 rue des Cités

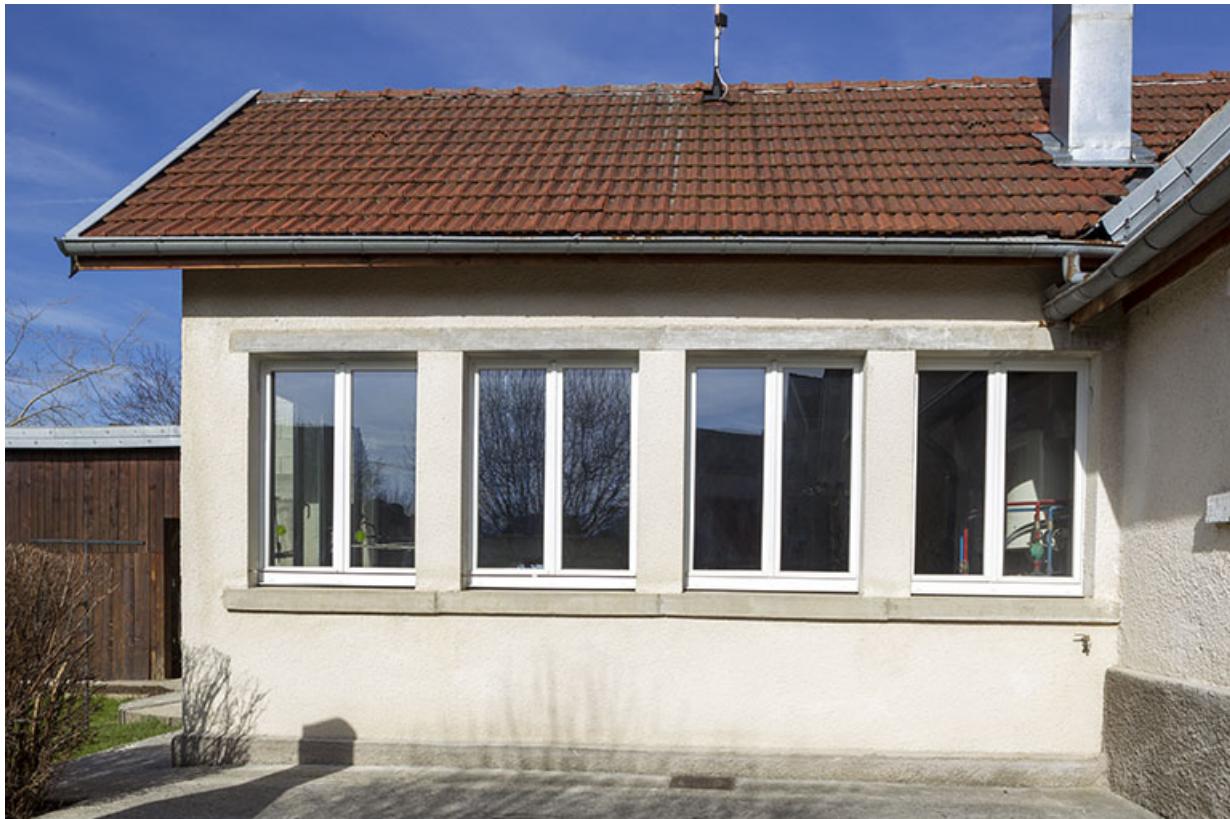
N° de l'illustration : 20152500729NUC2A

Atelier de fabrication : baies multiples à l'est.
